# Tilstandsrapport

Boligbygg med flere boenheter

Heggeliveien 13B , 1850 MYSEN

Befaringsdato: 24.10.2025

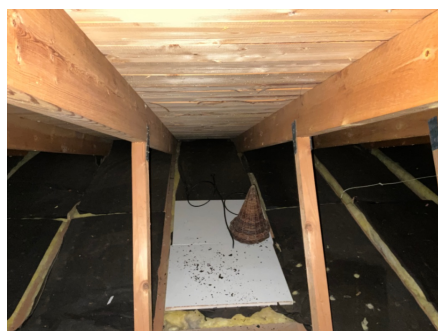
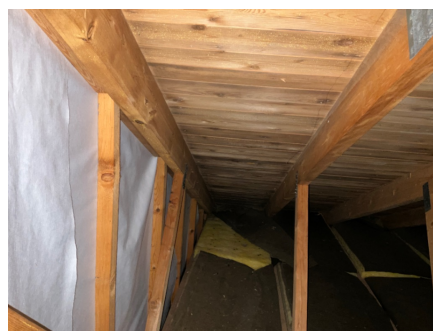
- Det er begrenset/dårlig ventilering av takkonstruksjonen.
- Det er registrert symptom på aktivitet fra skadedyr.
- Det er påvist spor av mus på loftet, noe som indikerer at skadedyr har hatt tilgang til området. Årsaken til dette kan være små åpninger, sprekker eller utilstrekkelig tetting i byggets konstruksjon som gir mus mulighet til å trenge inn.
- Begrenset med lufting ned mot ender av loftet. God og kontinuerlig lufting er viktig, slik at risiko for skader reduseres.

- Luftingen bør utbedres for å lukke avviket, men det er sjelden økonomisk rasjonelt som et enkeltstående tiltak. Ved omlegging av taktekingen bør lufting over tak vurderes for å redusere risikoen for kondens og fuktskader.

- Det bør foretas gjennomgang av musetetting rundt boligen for å forhindre at mus trenger inn i boligen, skader på materialer samt vond lukt som konsekvens.

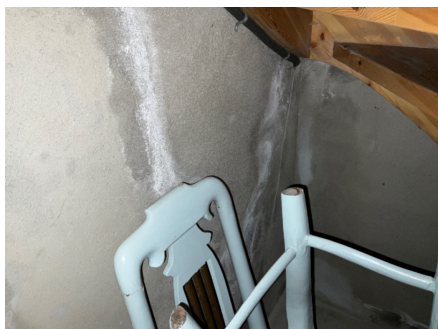
- Det er påvist indikasjoner på noe fuktgjennomtrenging i kjellergulv.
- Det er påvist indikasjoner på noe fuktgjennomtrenging inn i kjellermur.
- Takstmannen gjorde fuktsøk direkte på grunnmursvegger ved hjelp av ett Protimeter, påvist unormale verdier
- Påvist noe salt/kalkutslag på vegger. Saltutslag dannes når fuktighet kommer igjennom mur og krystalliseres på innsiden av kjellermurvegg.
- Det er ikke montert fuktsperre eller lagt isolasjon mot grunnen, det må derfor påregnes fukt fra grunnen. Påvist noe kalkutslag på gulvet, som er indikasjon på dette.

- Det påviste fuktnivå gir grunn til å overvåke konstruksjonen jevnlig for å se utvikling over tid, og eventuelt foreta tiltak for å unngå fuktskader.
- Det påviste fuktnivået tilsier at konstruksjonen bør følges opp jevnlig. Ved tegn til økning i fukt eller synlige endringer, bør det gjennomføres ytterligere undersøkelser for å vurdere behovet for tiltak.

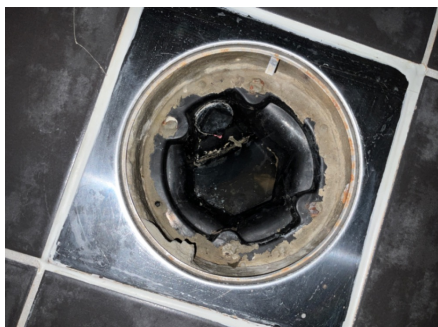
- Det er påvist mangelfull/feil utførelse rundt rørgjennomføringer e.l. som gir fare for fukt i konstruksjonen i våtsone.
- Mer enn halvparten av forventet brukstid er passert på membranløsningen.
- Mer enn halvparten av forventet brukstid er passert på slukløsningen.

- Over halvparten av forventet brukstid på tettesjikt og sluk er passert, og det er usikkert om tettesjiktet er tilstrekkelig for dagens bruk, som innebærer utstrakt dusjing og vannsøl. For å redusere risikoen for lekkasjer anbefales det å benytte et tett dusjkabinett med avløp til sluket. Det er imidlertid ingen garantier for tettesjiktets tilstand, og tidspunktet for nødvendig utskifting er usikkert.

- Løsningen/utførelsen rundt rørgjennomføringer gir fare for fukt inn i konstruksjoner.
- Det er viktig å merke seg at levetiden til en membran varierer basert på kvalitet, installasjon og bruk. Eldre membraner kan bli sprø og sprekke opp, noe som fører til at de mister sin vanntettende funksjon. Dette kan resultere i vannlekkasjer gjennom vegger og gulv og fuktskader.
- Sluket må sjekkes og rengjøres jevnlig.
- Eldre sluk av plast er ofte utsatt for lekkasjer og særlig i overganger. Eventuelle lekkasjer kan medføre fuktskader på tiliggende konstruksjoner.

- Badet kan fungere med dagens avvik, men både tettesjikt og sluk har begrenset gjenværende levetid. På grunn av alder og usikker utførelse er det økt risiko for lekkasjer, særlig rundt sluket. Feil i dette området er en vanlig årsak til fuktskader i underliggende konstruksjoner. Det er viktig at vann ikke blir stående over vannlåsen i sluket, og jevnlig rensing er nødvendig for å redusere risikoen. Utbedring av tettesjiktet vil sjelden være økonomisk rasjonelt som enkeltstående tiltak, og bør vurderes ved en større oppgradering.

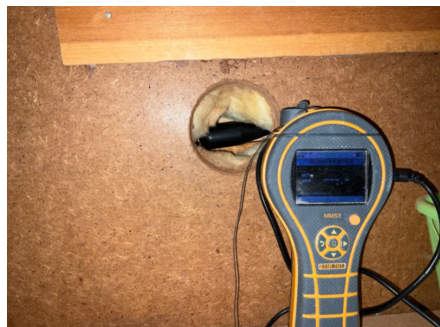
Hulltaking er foretatt, uten å påvise unormale forhold. Hulltaking er foretatt i trapp. Fuktkvotemåling (vekt%) i konstruksjonen ble målt til under 6.

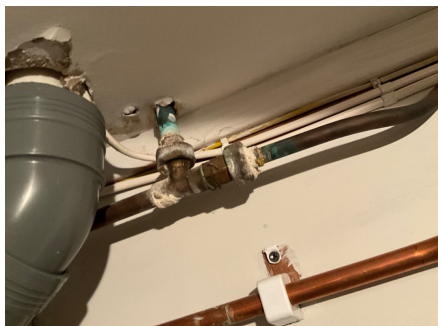
## TG 2 Avløpsrør

Avløpsledninger er av plast, fra byggeåret.

- Det er ikke behov for utbedringstiltak siden anlegget fungerer i dag, men ut ifra alder kan skader plutselig oppstå på eldre anlegg.
- Eldre avløpsrør har blant annet større sannsynlighet for lekkasjer, noe som kan føre til omfattende og kostbare vannskader i boliger.

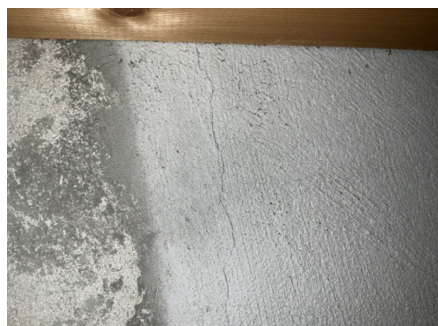
- Grunnmuren har sprekkdannelser.

- Påvist riss/sprekker i mur. Når det oppstår sprekker i puss/mur vil vannbelastningen og faren for frostskaider øke. Skrå sprekker/riss er et symptom på setninger. Horisontal sprekke/riss i grunnmur skyldes sannsynligvis innpressing av kjellervegg. Anbefaler å følge med på videre utvikling.

- Sprekkene bør overvåkes regelmessig for å unngå forverring. Tetting kan bli aktuelt for å hindre vanninntrengning og frostskaider.
