Heggeliveien 13B, 1850 MYSEN

# Mysen - Sentrumsnær 3-roms med utsikt over Mysenelva - Carport.

# Tilstandsrapport

Befaringsdato: 24.10.2025

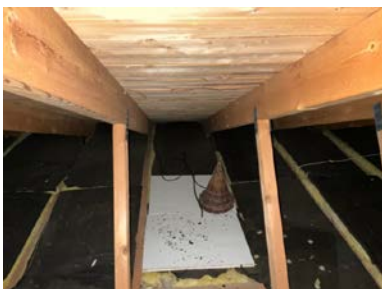
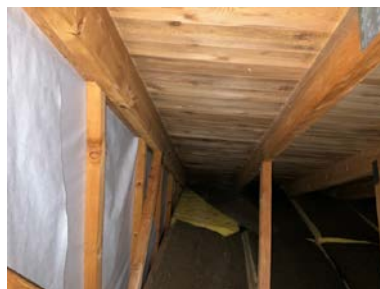
- Det er begrenset/dårlig ventilering av takkonstruksjonen.
  - Det er registrert symptom på aktivitet fra skadedyr.
- Det er påvist spor av mus på loftet, noe som indikerer at skadedyr har hatt tilgang til området. Årsaken til dette kan være små åpninger, sprekker eller utilstrekkelig tetting i byggets konstruksjon som gir mus mulighet til å trenge inn.  
- Begrenset med lufting ned mot ender av loftet. God og kontinuerlig lufting er viktig, slik at risiko for skader reduseres.

- Det må foretas tiltak for å lukke avviket.

- Luftingen bør utbedres for å lukke avviket, men det er sjelden økonomisk rasjonelt som et enkeltstående tiltak. Ved omlegging av taktekkingen bør lufting over tak vurderes for å redusere risikoen for kondens og fuktskader.  
- Det bør foretas gjennomgang av musetetting rundt boligen for å forhindre at mus trenger inn i boligen, skader på materialer samt vond lukt som konsekvens.

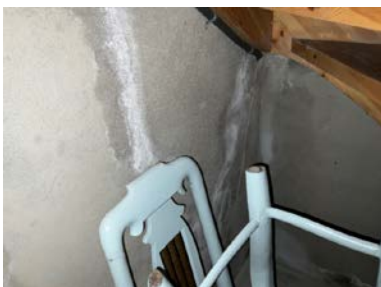
- Det er påvist indikasjoner på noe fuktgjennomtrenging i kjellergulv.
- Det er påvist indikasjoner på noe fuktgjennomtrenging inn i kjellermur.
- Takstmannen gjorde fuktsøk direkte på grunnmursvegger ved hjelp av ett Protimeter, påvist unormale verdier
- Påvist noe salt/kalkutslag på vegger. Saltutslag dannes når fuktighet kommer igjennom mur og krystalliseres på innsiden av kjellermurvegg.
- Det er ikke montert fuktsperre eller lagt isolasjon mot grunnen, det må derfor påregnes fukt fra grunnen. Påvist noe kalkutslag på gulvet, som er indikasjon på dette.

- Det påviste fuktnivå gir grunn til å overvåke konstruksjonen jevnlig for å se utvikling over tid, og eventuelt foreta tiltak for å unngå fuktskader.
- Det påviste fuktnivået tilsier at konstruksjonen bør følges opp jevnlig. Ved tegn til økning i fukt eller synlige endringer, bør det gjennomføres ytterligere undersøkelser for å vurdere behovet for tiltak.

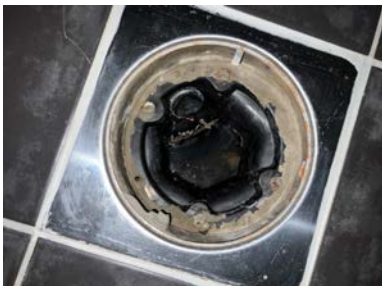
- Sluket må sjekkes og rengjøres jevnlig.
  - Eldre sluk av plast er ofte utsatt for lekkasjer og særlig i overganger. Eventuelle lekkasjer kan medføre fuktskader på tilleggende konstruksjoner.

- Badet kan fungere med dagens avvik, men både tettesjikt og sluk har begrenset gjenværende levetid. På grunn av alder og usikker utførelse er det økt risiko for lekkasjer, særlig rundt sluket. Feil i dette området er en vanlig årsak til fuktskader i underliggende konstruksjoner. Det er viktig at vann ikke blir stående over vannlåsen i sluket, og jevnlig rensing er nødvendig for å redusere risikoen. Utbedring av tettesjiktet vil sjelden være økonomisk rasjonelt som enkeltstående tiltak, og bør vurderes ved en større oppgradering.

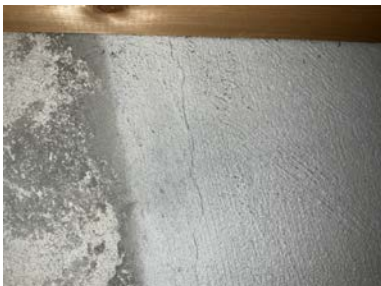
Grunnmuren har sprekkdannelser. Påvist riss/sprekker i mur. Når det oppstår sprekker i puss/mur vil vannbelastningen og faren for frostskaider øke. Skrå sprekker/riss er et symptom på

setninger. Horisontal sprekk/riss i grunnmur skyldes sannsynligvis innpressing av kjellervegg. Anbefaler å følge med på videre utvikling.

- Sprekkene bør overvåkes regelmessig for å unngå forverring. Tetting kan bli aktuelt for å hindre vanninntrengning og frostskaider.
