Tilstandsrapport

📍 Juskestredet 2 A, 4876 GRIMSTAD

Befaringsdato: 24.02.2026

Foretak: M2 Takst AS

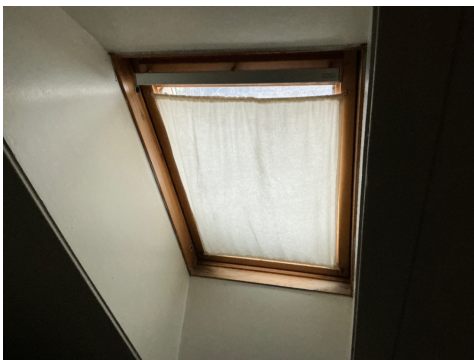
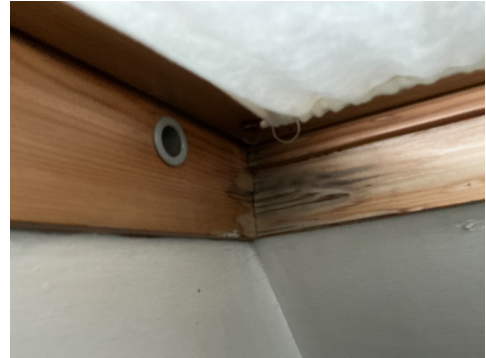
TG 2 Takvindu

Trevindu med isolerglass.

Mer enn halvparten av estimert levetid oppnådd. Takvinduer har liten levetid sammenlignet med vanlige vinduer da de får mer værbelastning. Litt flass i lakk i nedre karm, ikke unormalt på denne typen vinduer.

Jevnlig oppsyn av takvinduer, utv beslag mm anbefales da takvinduer er vesentlig mer utsatt for vær og vind enn vanlige vinduer, og er utsatt punkt for lekkasjer mm.

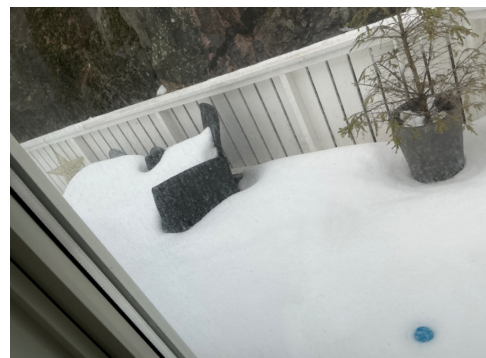
TG IU Balkonger, terrasser og rom under balkonger

- Balkonger/terrasse er snødekt og derfor ikke nærmere vurdert.

- Det bør foretas nærmere undersøkelser av balkong/terrasser når den er snøfri.

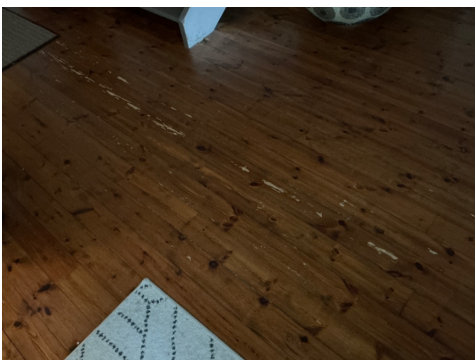
TG 2 Overflater

Stedvis knirk gulv. Stedvis bruksmerker etter tidens tann og bruk.

Modernisering må vurderes av kjøper

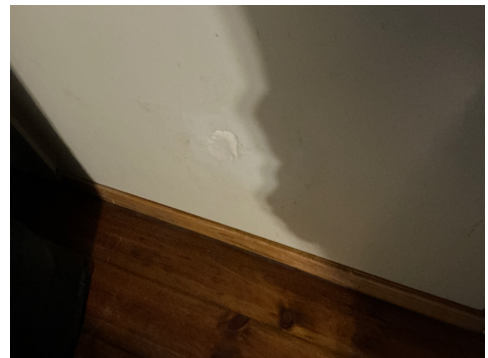
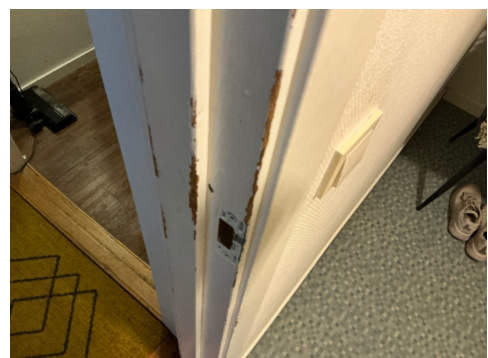
TG 2 Innvendige dører

Dørene ble funksjonstestet for heng i karm og svill. Enkelte tar i karm/svill og har redusert funksjon.

Noe justering og vedlikehold.

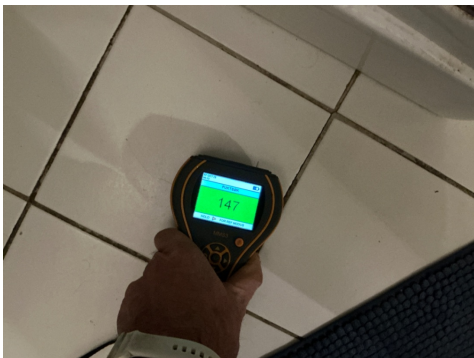
TG 3 Bad generelt

Fliser på gulv. Sprekk i flere fliser. Ikke fall mot sluk.

Sluk forsøkt kontrollert, ikke membran/fuksikring lik dagens standard.

Malt strie vegger og malt slett tak.

Rommet ansees modent for modernisering.

Kostnadsestimat: 100 000 - 200 000

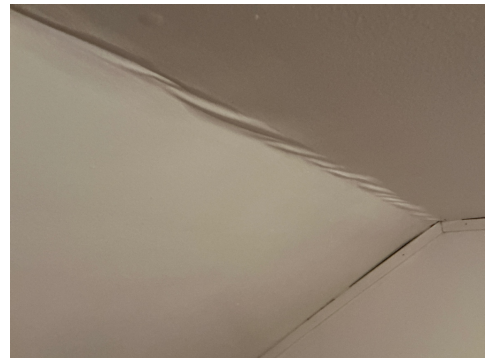
TG 2 Overflater vegger og himling

Litt krøll i overflate takovergang.

Fungerer med avviket.

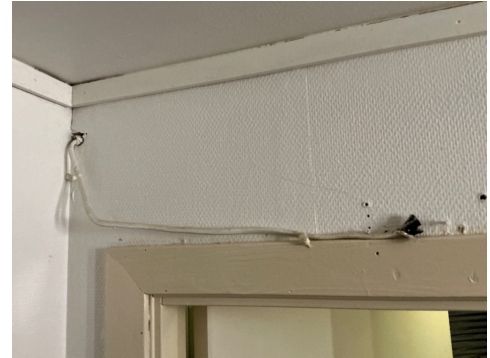
8. Er der synlig defekter på kabler eller er disse ikke tilstrekkelig festet?

Ledningen fremstår stedvis ufagmessig.

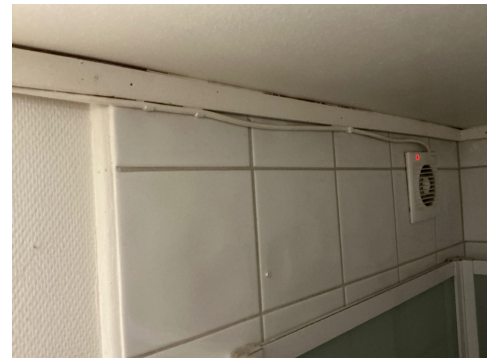
11. Foreta en helhetsvurdering av det elektriske anlegget, dets alder, allmenne tilstand og fare for liv og helse. Bør det elektriske anlegget ha en utvidet el-kontroll?

Ja .
