# Tilstandsrapport

Tomannsbolig

Rogalandgata 87C , 5522 HAUGESUND

Befaringsdato: 18.12.2025

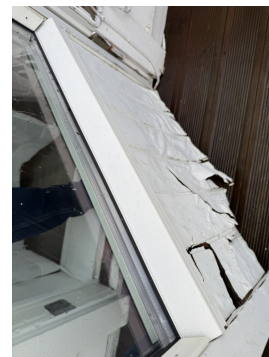
- Karmene i dører er værslitte utvendig og det er sprekker i trevirket.

Det er slitasje og skader på terrassedøren, og denne er moden for utskifting.

- Det må påregnes noe vedlikehold og at enkelte dører må skiftes ut.

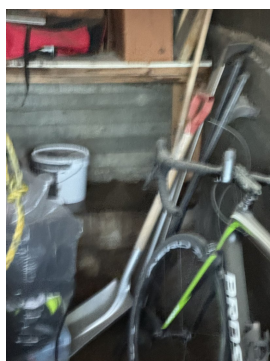
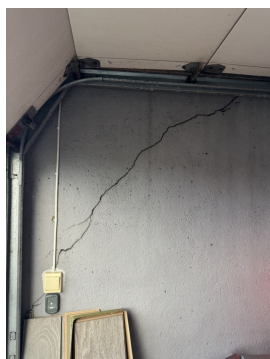
Det er utarbeidet vedlikeholdsplan for fellesdeler av bygget. Det er fuktningsgang i garasjen. Dette bør undersøkes ytterligere.

Det bør utarbeides en tilstandsanalyserapport eller vedlikeholdsplan for fellesdeler i bygget for å sikre systematisk oppfølging av vedlikeholdsbehov og redusere risikoen for uforutsette skader og kostnader.

Fuktinggang i garasjen bør undersøkes nærmere for å avdekke årsak og omfang, slik at nødvendige tiltak kan iverksettes for å hindre videre skadeutvikling.

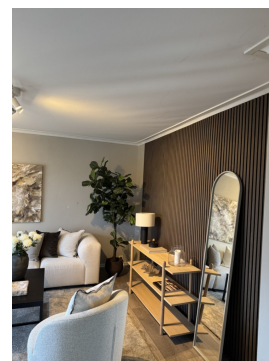
- Målt høydeforskjell på over 30 mm gjennom hele rommet. Tilstandsgrad 3 gis med bakgrunn i standardens krav til godkjente måleavvik.

Konsekvensen av å ikke utbedre kan være redusert bokomfort, problemer med gulvbelegg og økt risiko for følgeskader på konstruksjonen.

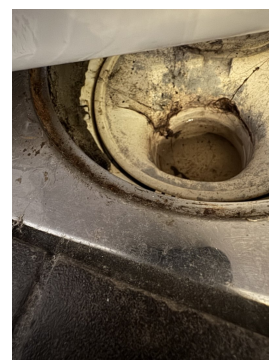
Våtrommet bærer preg av alder, og det er observert utett våtsone (gulv), sprekk i flis mm. Det foreligger ingen dokumentasjon på utførelse.

Manglende dokumentasjon og synlige skader medfører økt risiko for fuktskader og lekkasjer, noe som kan føre til omfattende skader på omkringliggende konstruksjoner.

- Våtrommet må totalrenoveres. Alle forhold med tettesjikt, våtsone, sluk m.m. må dokumenteres.
- Manglende oppgradering av våtrommet medfører høy risiko for at konstruksjonene ikke vil tåle vanlig bruk av vann eller lekkasjer. Selv om det er dusjkabinett, er det fortsatt en betydelig risiko for at våtrommets konstruksjoner ikke tåler lekkasjer. Dette kan føre til fuktskader på tilstøtende konstruksjoner.

Det bør gjennomføres totalrenovering av våtrommet, inkludert etablering av nytt tettesjikt og utbedring av skader som sprekker i fliser og utett våtsone.

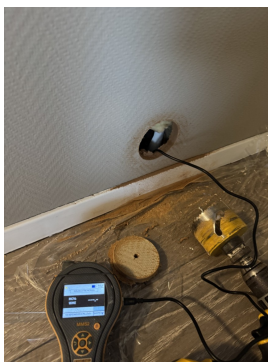
Det er utført hulltaking mot våt sone, og det er ikke indikert avvik i vegg. Normale fuktmålinger i treverk ligger på 7,5-12,5

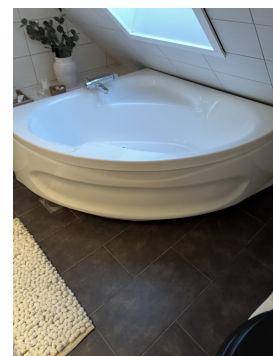
- Det er påvist at høydeforskjell fra topp slukrist til gulv/synlig topp membran ved dørterskel er mindre enn 25 mm.
- Det er påvist avvik i fallforhold til sluk i forhold til krav i forskrift på byggetidspunktet.
- Det er ved vanntest påvist større vannansamlinger, renner ikke mot sluk.

Det er registrert avvik i fallforholdene på gulvet, med stedvis motfall og manglende fall mot sluk. Ved vanntest ble det observert større vannansamlinger som ikke renner mot sluk. Høydeforskjellen fra topp slukrist til gulv/synlig topp membran ved dørterskel er målt til mindre enn 25 mm, noe som ikke oppfyller kravene i forskrift på byggetidspunktet.

Manglende eller feil fall kan føre til vannansamlinger, økt risiko for fuktskader og lekkasjer til underliggende konstruksjoner.

- Dersom tiltaket ikke utføres er det fare for videre skadeutvikling.
- Et bad med manglende/reduert fall til sluk blir mindre funksjonelt og sikkert for brukeren. Dette kan medføre stående vann på gulvet, vann som ikke ledes effektivt til sluket, økt risiko for at vann renner ut av rommet og redusert sklisikkerhet på gulvet.

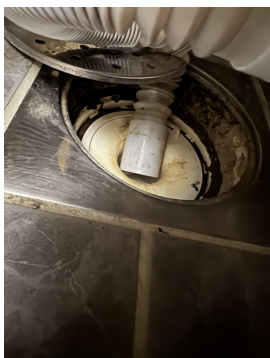
- Det er påvist mangelfull/feil utførelse rundt rørgjennomføringer e.l. som gir fare for fukt i konstruksjonen i våtsone.
- Mer enn halvparten av forventet brukstid er passert på membranløsningen.
- Det er påvist andre avvik:

Det er påvist mangelfull eller feil utførelse rundt rørgjennomføringer, ingen dokumentasjon, noe som medfører økt fare for fuktinntrengning i konstruksjonen i våtsone. Mer enn halvparten av forventet brukstid for membranløsningen er passert. Det foreligger ikke dokumentasjon på membran eller tettesjikt.

Konsekvensen av manglende dokumentasjon og feil utførelse er økt risiko for fuktskader i tilstøtende konstruksjoner.

Mangelfull eller feil utførelse rundt rørgjennomføringer bør utbedres for å redusere risikoen for fuktinntrengning i konstruksjonen.

Mer enn halvparten av forventet brukstid for membranløsningen er passert, og det bør derfor vurderes utskifting eller oppgradering for å unngå fuktskader.

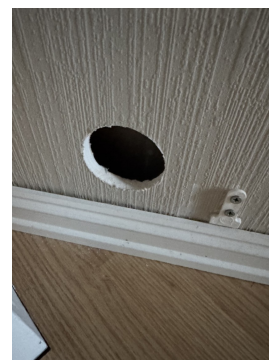
Det er utført hulltaking mot våt sone, og det er ikke indikert avvik i vegg. Normale fuktmålinger i treverk ligger på 7,5-12,5
