# TILSTANDSRAPPORT

Storheilia 15

5239 RÅDAL

04.11.2025

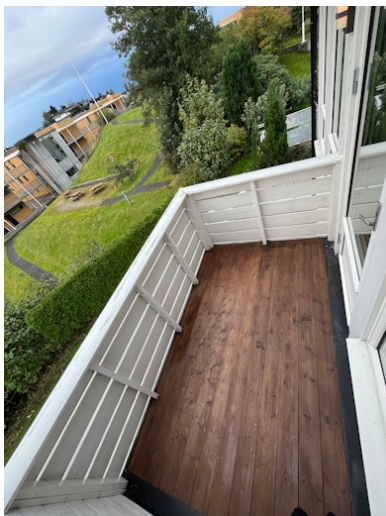
Her vurderes om det er sprekker og råte. Rekkverk vurderes i forhold til høyder og barnesikring. Fallforhold og eventuell tekking vurderes ikke med mindre tekkingen er fritt eksponert. Rekkverkshøyde og åpninger undersøkes mot gjeldende byggt teknisk forskrift på befaringstidspunktet (Referansenivå TEK 17, 1,0 m).

⚠ Gjennomsnittlig levealder impregnert materialer er 20-30 år.

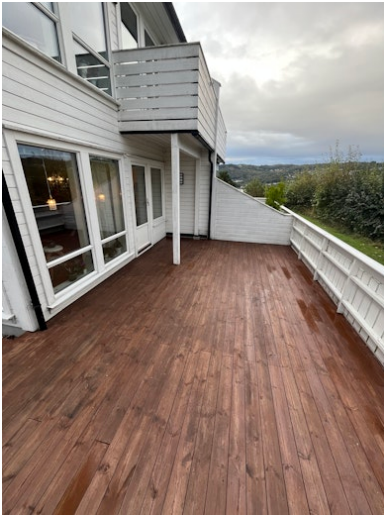
Her vurderes om det er sprekker og råte. Rekkverk vurderes i forhold til høyder og barnesikring. Fallforhold og eventuell tekking vurderes ikke med mindre tekkingen er fritt eksponert. Rekkverkshøyde og åpninger undersøkes mot gjeldende byggt teknisk forskrift på befaringsstidspunktet (Referansenivå TEK 17, 1,0 m).

Gjennomsnittlig levealder impregnert materialer er 20-30 år.

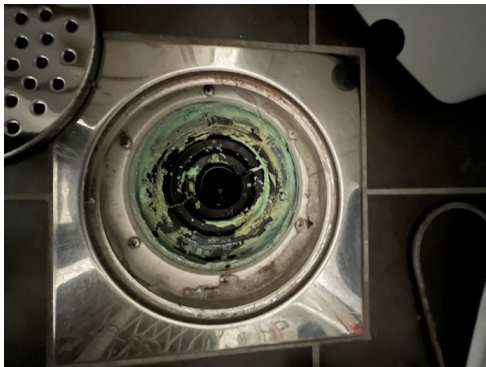
Det er synlig bruk av både membran og mansjett under klemring i sluk.

TG 2 er satt grunnet manglende dokumentasjon på utført arbeid ved fuktsikringen, og må ikke forveksles med den tekniske tilstanden på badet. Smøremembran har en naturlig aldringsprosess i form av kjemisk uttørking. Normal forventet levetid på smøremembran er 10-20 år.

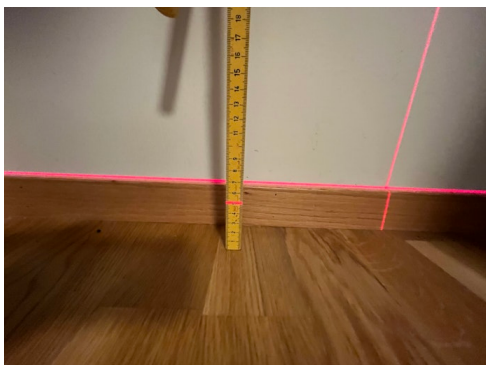
Normalt intervall for utbedring/reparasjoner av etasjeskiller i trebjelkelag 40 - 80 år.

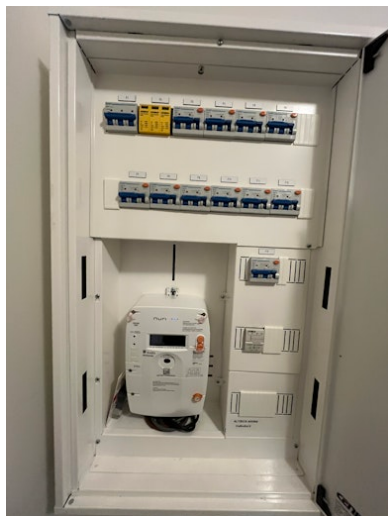
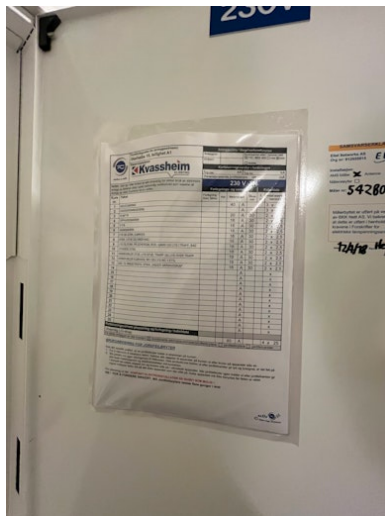
Det er likevel foretatt en enkel vurdering av anlegget basert på selgers informasjon og besiktelse av synlige deler i boligen. Undersøkelsen er basert på spørsmål og punkter fra forskriften Tryggere Bolighandel som ble vedtatt 01.01.2022.

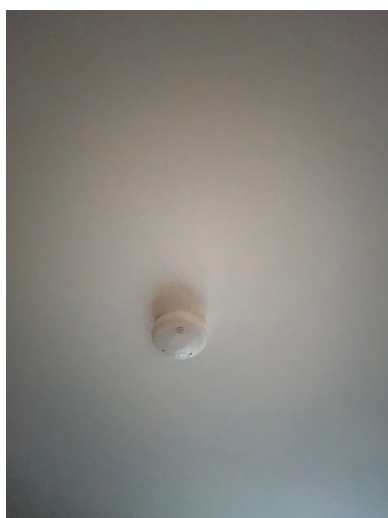
Ja, ikke funksjonstestet.
