# Tilstandsrapport - NS 3600

**Opalveien 82**

**4823 Nedenes**

**Rapport kode: 705642**

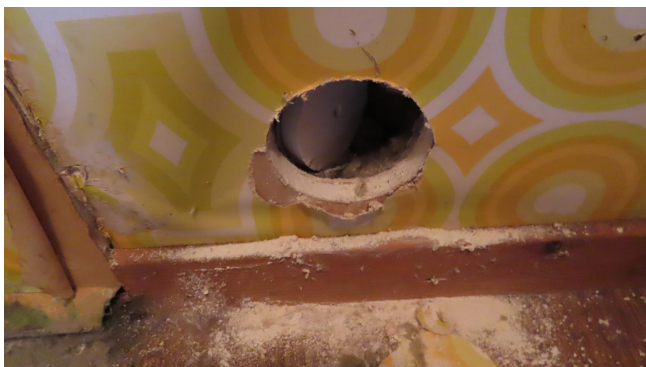
Hulltaking utført i vaskerom, ingen fukt målt pr. i dag mht. utvendig drenering.

Hulltaking.
