# Tilstandsrapport

Enebolig

Voieåsen 31, 4623 KRISTIANSAND S

Befaringsdato: 19.02.2026

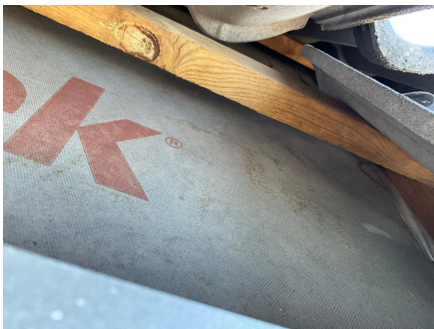
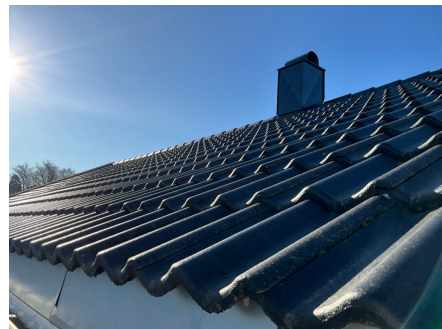
Taktekingen er av betongtakstein. Grunnet snø er taket besiktiget fra bakkenivå og stige på veranda. Det er ikke forsvarlig å bevege seg opp på taket grunnet snø og manglende muligheter for sikring.

Tilstandsgrad er satt på bakgrunn av synlige deler fra takfot, det anbefales årlig kontroll av takflater og utskifting ved knekte stein.

En undersøkelse på taket kan utføres av en fagperson under tilstrekkelige sikkerhetsforhold. Det må benyttes sele med innfesting på toppen, eventuelt kan det settes opp stillas rundt boligen.

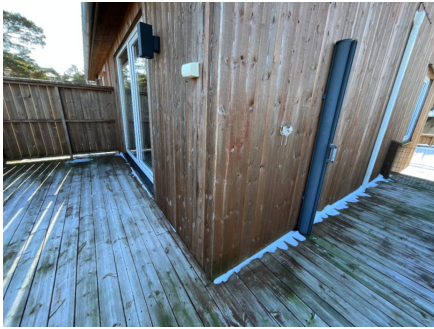
- Bordkledning går stedvis nesten helt ned i terreng.

Kledningen bør ha minst 30 cm avstand til terreng for å unngå vannsprut opp på kledningen fra bakken. På steder der det er liten fare for vannsprut kan denne avstanden reduseres noe, men ikke under 10 cm. På stående kledning skal avslutningen være skråskåret med en vinkel på ca. 15° slik at vann drypper av i forkant.

Bordkledningen av denne typen, uten fals er ikke lenger en godkjent oppbygging, forutsetter at vindsperre bak er UV-bestendig.

Kledning som står nærme terrenget vil ha økt behov for behandling og med fare for fukt og råte i kledningen og bakenforliggende konstruksjoner. Avviket gjelder kun deler av boligen. Bør holdes fritt for snø da dette kan renne inn mellom bordene og videre inn i veggene med fare for fuktskader.

Stående bord uten fals.

- Lokal utbedring bør foretas for å øke avstanden mellom terreng og bordkledning.

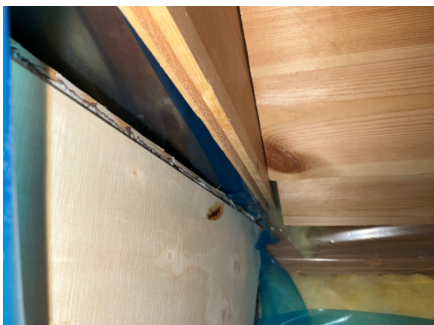
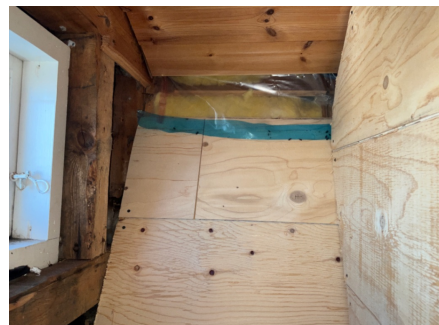
- Hele takkonstruksjonen er gjenbygget. Det er ingen mulighet til vurdering utover alder og observasjoner fra underliggende etg.
- Ukjent oppbygging i deler av boligen, dersom det er etablert fuktsperre på innsiden og luftet undertak på utsiden kan dette være en god løsning. Anbefaler ytterligere undersøkelse fra utsiden når snø og is ikke ligger på taket.
- Dokumentasjon på konstruksjons oppbygging og dampspærre løsning er ikke fremlagt. Ukjent oppbygging medfører usikkerhet knyttet til fuktsikkerhet og ventilasjons forhold.

Det er registrert luftet undertak på bygget ved å løfte opp en stein. Sannsynligvis er det samme undertak på hele bygget. Nærmere undersøkelser anbefales når det er mulig å bevege seg ut på taket.

Plast på innsiden.

- Det må gjennomføres ytterligere undersøkelser.
- Innhent dokumentasjon, om mulig.

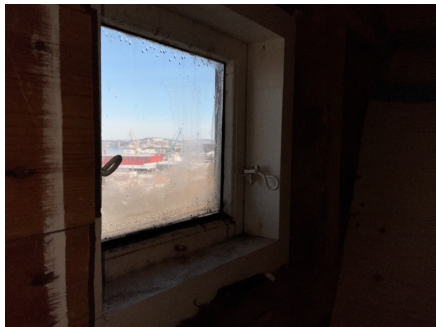
- Karmene i vinduer er slitte og det er sprekker i trevirket.
- Tilstandsgrad 2 gis når bygningsdelen har vesentlige avvik. Bygningsdelen skal enten ha feil utførelse, en skade eller symptomer på skade, sterk slitasje eller nedsatt funksjon. Graden gis når bygningsdelen trenger vedlikehold eller tiltak i nær fremtid. Graden skal også brukes når delen er gammel og det er grunn til å varsle om faren for skader på grunn av alderen, eller når det er grunn til å overvåke delen spesielt på grunn av fare for større skader eller følgeskader.

Vinduer av eldre dato er mer utsatt for vanninntrenging og kald trekk. Fare for punktering da isolerglass har oppnådd hele sin levetid.

- Det må foretas lokal utbedring.

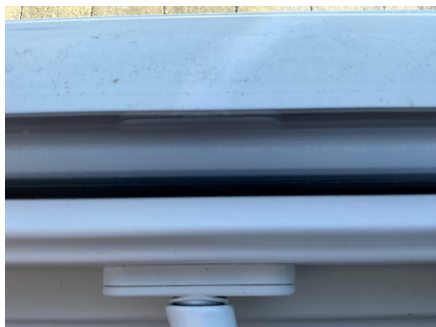
Datostempling 2024.

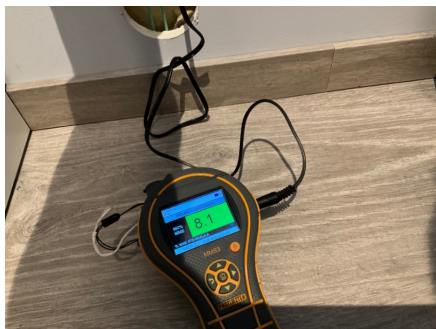
Deler av boligen ligger under terreng. Veggene har overflater av malte plater. Hulltaking er foretatt på soverommet i veggen mot terrenget. Det er ikke påvist avvik i konstruksjonen. Fuktkvotemåling (vekt%) i konstruksjonen ble målt til 8 vektprosent.

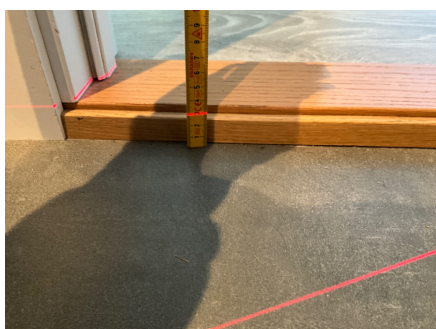
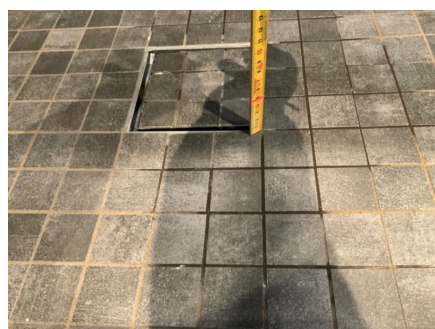
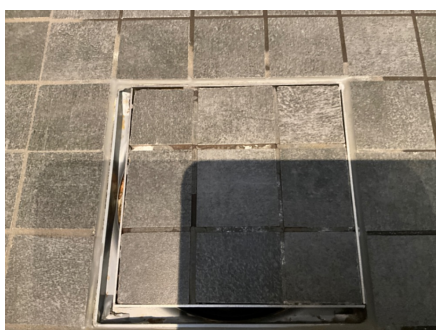
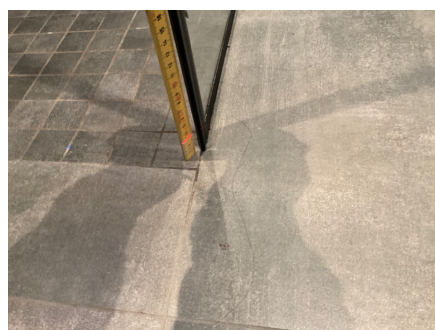
- Det er påvist at flisfuger har riss/sprekker.
- Det er påvist at noen fliser har bom (hulrom under).

- Dersom tiltaket ikke utføres, kan dette over tid føre til at flisene løsner eller sprekker, spesielt ved belastning eller bevegelser i konstruksjonen.
- Selv om bom eller hull lyd ikke alltid er et umiddelbart problem, bør det overvåkes nøye før eventuell utvikling i sprekker i flisfuger e.l. oppstår. Dette må en foreta tiltak for, for å begrense utviklingen.

Ny fuger bør vurderes.

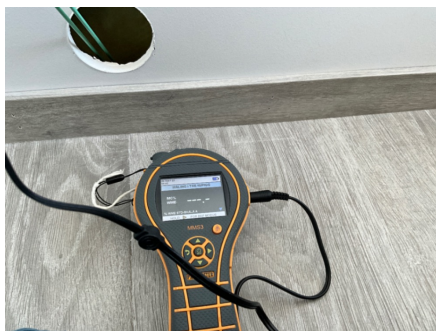
Hulltaking er foretatt uten å påvise unormale forhold. Hulltaking er foretatt ved/i soverommet bak våtsone for dusjen. Fuktkvotemåling (vekt%) i konstruksjonen ble målt til under 6.

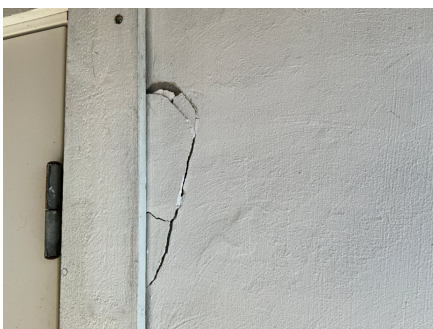
- Grunnmuren har sprekkdannelser.

Spenningsprekker finner du ofte i forbindelse med dører og vinduer. Lange og gjennomgående, for det meste loddrette. Her er det ofte bygningsmaterialene som har beveget seg, og slik forårsaket sprekken.

Sprekk ved dør, lokal utbedring anbefales.

- Lokal utbedring må utføres.

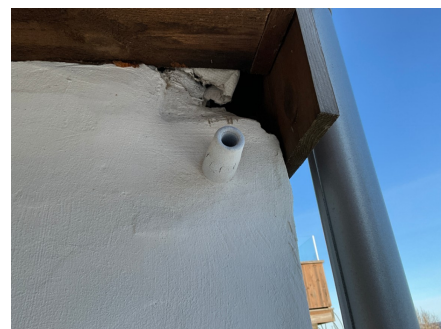
Hull mot kledningen bør fikses.
