Leilegheit i sameiga  
Ringheimsvegen 4G  
5704 Voss

Dato: 12/11/2025

**OM EIERSKIFTERAPPORT™**

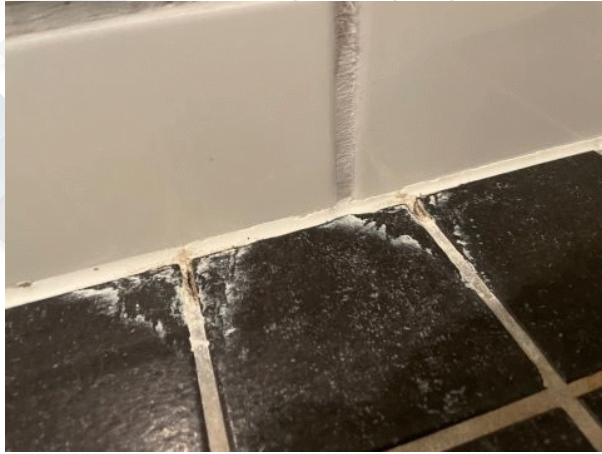
- Krakkelering/sprekker/avskalla fug mellom fliser.
- Kalkrestar og groing. Dette er spesielt rundt dusjens blandebatteri.
- Silikonfug manglar vedheft til underlaget, og det er registrert mindre opningar.
- Skyvedør framfor varmtvannstank og vaskemaskin er fjerna, og det er merker etter styreskinne i himling.
- Svelling i dørbblad som følger av høg luftfuktigheit.

Sprekkdanningar i fug mellom fliser kan medføre at fugene mister tettleik og delvis løyser frå underlaget. Over tid kan dette føre til fuktinntrenging i underliggjande konstruksjonar, med risiko for misfarging, oppbløting og redusert levetid for flisfeste og underlag.

**Merknader:** Avskalla fug, misfargar og kalkrestar.

Sprekk i silikonfug oppstår gjerne som følgje av naturlege rørsler i konstruksjonen eller aldring av fugemassen. Dette har primært estetisk tyding, men opne fuger kan samle smuss og forringe det visuelle inntrykket. Skadde silikonfuger bør difor skiftast for å oppretthalde eit reint og lettstelt overflatelag.

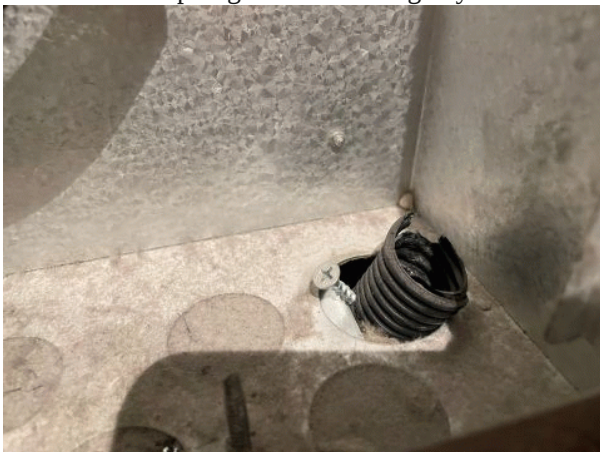
Dreneringsrør frå fordelarskap skal vere tett mot skapet og ført slik at vatn frå ei eventuell lekkasje vert leia ut på synleg stad i våtrommet. Hovudføremålet er å sikre at lekkasjar frå rør-i-rør-systemet vert oppdaga raskt, før vatnet får moglegheit til å trekke inn i vegg- eller golvkonstruksjonar. Når det står ope rundt rørgjennomføringa, kan vatn i staden søkje inn i vegg, noko som aukar risikoen for skjulte fuktskadar og forsinka lekkasjeoppdaging.

**Merknader:** Opning rundt dreneringsrør i fordelarskap.

Dreneringsrør frå fordelarskap skal vere tett mot skapet og ført slik at vatn frå ei eventuell lekkasje vert leia ut på synleg stad i våtrommet. Hovudføremålet er å sikre at lekkasjar frå rør-i-rør-systemet vert oppdaga raskt, før vatnet får moglegheit til å trekke inn i vegg- eller golvkonstruksjonar. Når det står ope rundt rørgjennomføringa, kan vatn i staden søkje inn i veggen, noko som aukar risikoen for skjulte fuktskadar og forsinka lekkasjeoppdaging.

Manglande dreneringsspor under vegghengt toalett reduserer moglegheita til å oppdage lekkasjar frå den innebygde delen av toalettet (sisterna). Trykkslag i vasstilsforslar kan føre til belastning på koplingar og pakningar og bør utbetrast ved kontroll av rørfeste eller montering av vassreduksjonsventil.
