# Tilstandsrapport

Leilighet

Hotellvegen 4 , 2420 TRYSIL

Befaringsdato: 06.03.2026

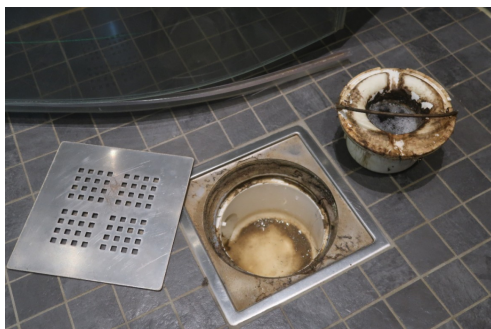
Plastsluk uten påvist slukmansjett/ membran under klemring.

Våtrommet har en teknisk godkjenning fra Sintef Certification, og denne legges til grunn for dokumentasjon.

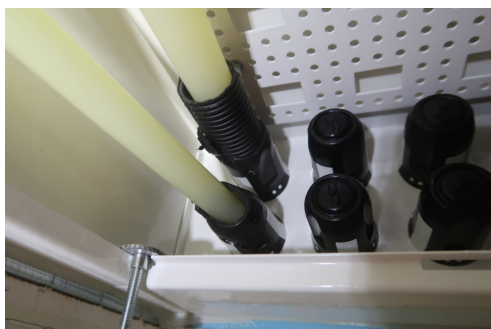
Varerør til vannrør er ikke ført helt ut til fordelerskapet.

Utførelsen samsvarer ikke med en lekkasjesikker løsning.

En eventuell lekkasje fra vannrør har økt risiko for at lekkasjevann kan skade tilstøtende konstruksjon.

Bilde viser at varerør ikke er ført inn i fordelerskap på bad

Det anbefales at anlegget kontrolleres av fagkyndig rørlegger. Dette for å avklare årsak, omgang og behov for utbedring.
