# Tilstandsrapport

2-roms andelsleilighet

Tjeldstia 23, 8665 MOSJØEN

Befaringsdato: 05.09.2025

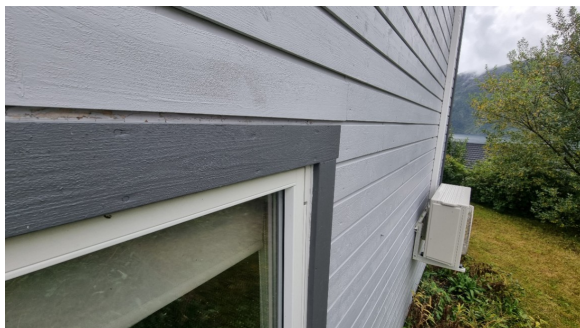
Det er registrert fuktsvell i vindusforingen på vinduet i soverommet. Videre er det observert manglende utvendig beslag over dette vinduet, noe som kan ha bidratt til fuktskaden. Manglende beslag kan føre til ytterligere vanninntrenging og økt risiko for fuktskader på vindu, karm og omkringliggende konstruksjoner.

Det mangler beslag over vinduet

Det bør gjennomføres nærmere undersøkelser for å avklare om fuktmerkene skyldes fuktinntrenging som følge av manglende beslag over vinduet. Det må i tillegg påregnes behov for overflatebehandling av vindusforingen.

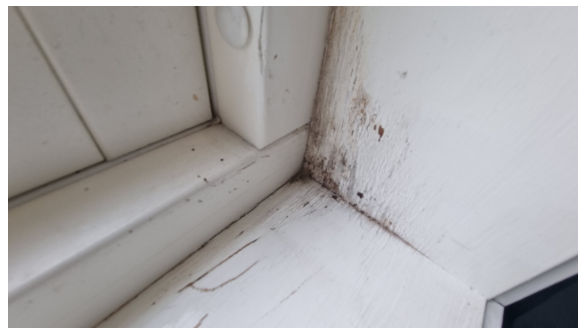
Fuktsvell i vindusforing.

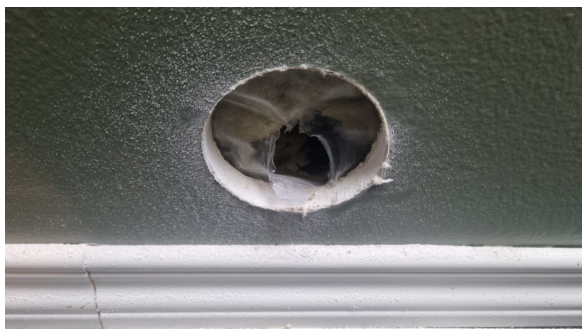
Det er benyttet dampspærre på innsiden av vegger under terreng. Å legge dampspærre på innsiden av grunnmur under terreng frarådes fordi det kan føre til opphopning av fukt i konstruksjonen. Grunnmur står i kontakt med fuktig jord, og fukt vil naturlig diffundere innover. En innvendig dampspærre hindrer uttørking mot rommet, noe som kan føre til kondensering og oppfukning av konstruksjonen bak platen.

Det er benyttet dampspærre på innsiden av vegg under terreng.

Ved fremtidig oppussing eller renovering av rom som ligger under terreng, må det sikres at konstruksjonsoppbyggingen utføres i henhold til gjeldende krav og anbefalinger.

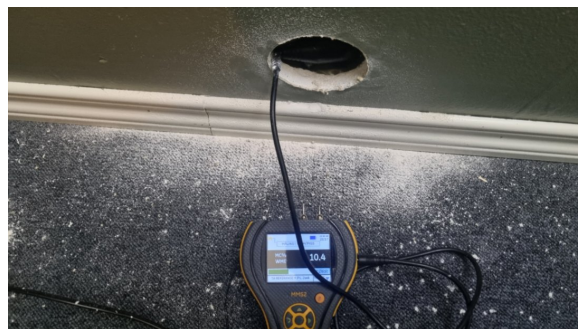
Det ble fuktmålt ved befarings, ingen forhøyde fuktverdier ble registrert i denne delen av konstruksjonen.

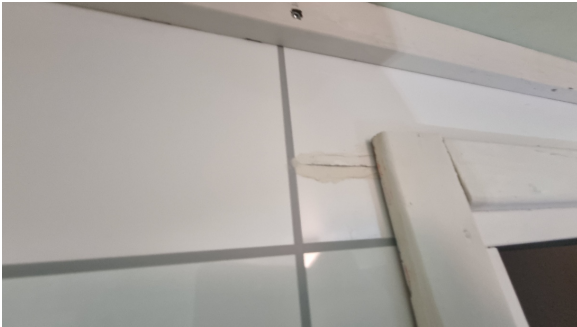
Mindre skade registrert på baderomsplaten ved døren.

Skade på baderomsplate er på et område hvor vegger ikke blir utsatt for vannsøl, så avviket er derfor kun av estetisk betydning.

Liten skade på baderomsplate.

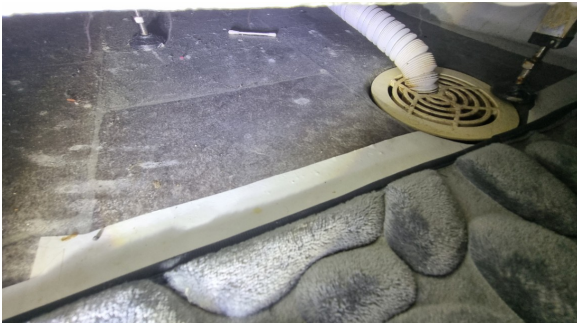
Det er folie oppå belegget.

Det anbefales å fjerne folien og deretter gjennomføre nærmere undersøkelser av beleggets tilstand.

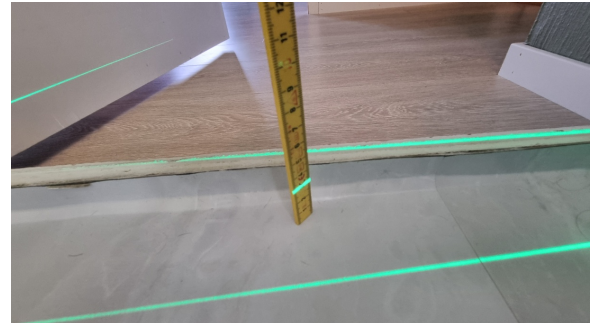
Kontroll av fall.

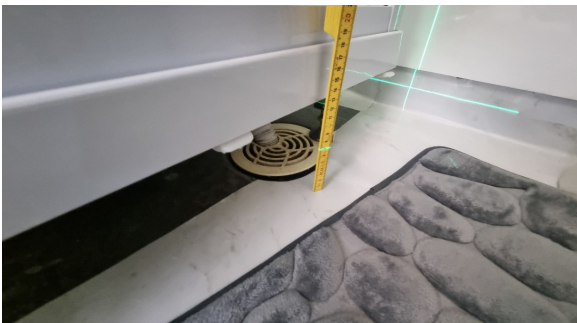
Gulvet har tilfredsstillende fall til sluk

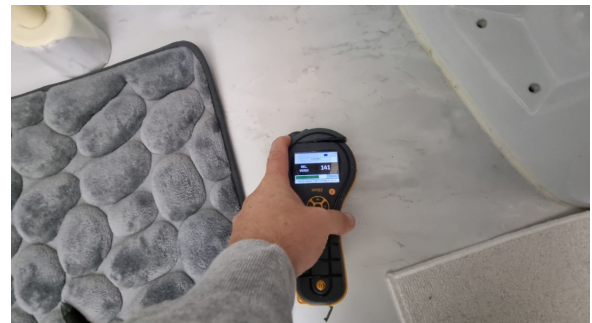
Det ble fuktmålt ved befaring, ingen unormale fuktverdier ble registrert.

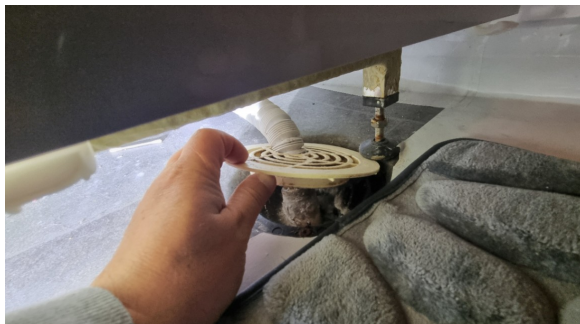
Det er plastsluk fra byggeår og synlig vinylbelegg som tettesjikt.

- Sluket må sjekkes og rengjøres jevnlig.

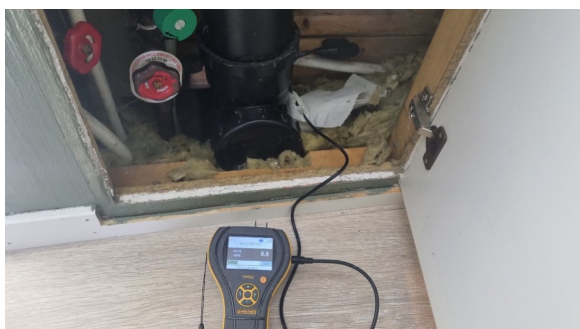
Hulltaking ble ikke utført, da det var mulig å måle fukt direkte i bunnsvillen via en inspeksjonsluke i veggen. Det ble ikke registrert forhøyede fuktverdier i denne delen av konstruksjonen.

Ingen forhøyde fuktverdier ble registrert.

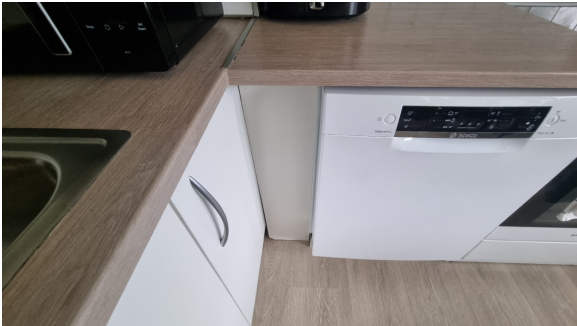
Noe ufagmessig utførelse av foring mellom oppvaskmaskin og skap.

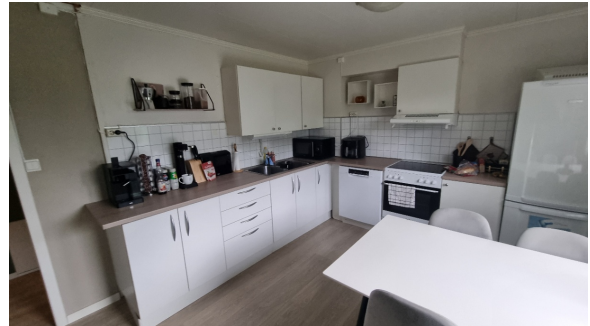
Overskapet er eldre enn resten av innredningen.

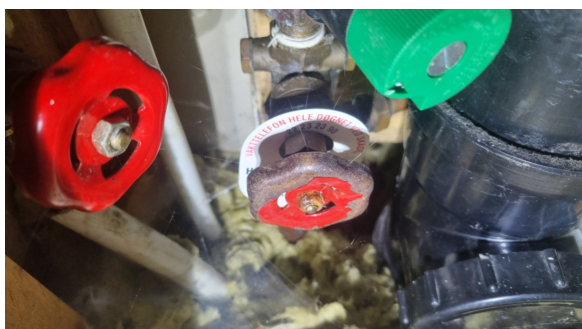
Hovedstoppekran av eldre dato uten kuleventil.

Utskifting av hovedstoppekran bør påregnes.
