# Tilstandsrapport

Boligbygg med flere boenheter

Bjørnsons gate 46, 5528 HAUGESUND

Befaringsdato: 06.06.2025

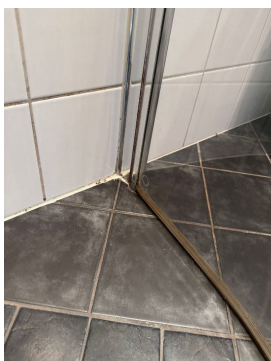
#### Vurdering av avvik:

Avvik har ingen umiddelbar konsekvens.

- Andre tiltak:

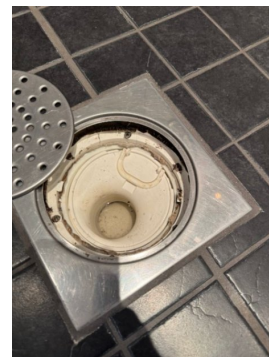
### TG 2 Sluk, membran og tettesjikt

#### Vurdering av avvik:

Avvik har ingen umiddelbar konsekvens.

- Overvåk tilstanden jevnlig. For å få tilstandsgrad 0 eller 1 må tettesjiktet skiftes ut, men tidspunktet for når dette er nødvendig er vanskelig å si noe om.
- Det er viktig å merke seg at levetiden til en membran varierer basert på kvalitet, installasjon og bruk. Eldre membraner kan bli sprø og sprekke opp, noe som fører til at de mister sin vanntettende funksjon. Dette kan resultere i vannlekkasjer gjennom vegger og gulv og fuktskader.

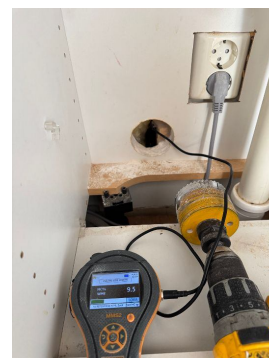
### TG 0 Tilliggende konstruksjoner våtrom

Det er utført hulltaking mot våt sone, og det er ikke indikert avvik i vegg. Normale fuktmålinger i treverk ligger på 7,5-12,5
