Tilstandsrapport - NS 3600

Nyli ringvei 21M

4844 Arendal

Gnr: 507 Bnr: 1267 Snr: 13

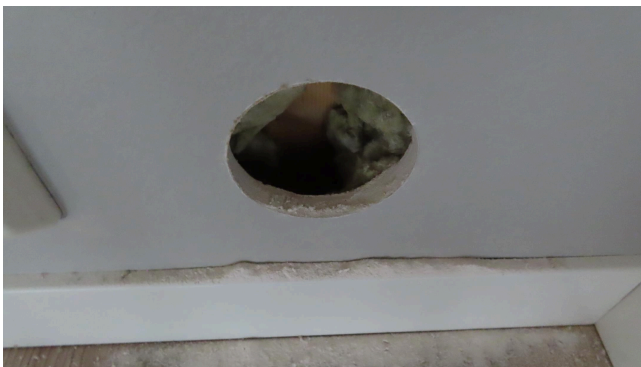
Kontroll utført i tilliggende konstruksjoner og selve rommet. Litt fukt målt i gulvet ved sluk, er vanlig pga. fuger trekker vann. Hvis membran er tett skal fukt kun stå mellom fliser og membran.

Hulltaking er utført i fra stuen, ingen fukt målt her.

Hulltaking.

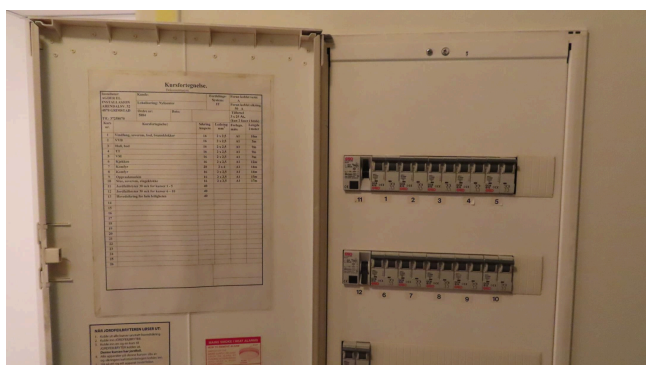
Sikringskap montert i vindfang på vegg syd.
Hovedsikring 40 ampere, 10 kurser.

Sikringskap.

NR	Sjekkpunkt	Svar	Kommentar
12	Foreta en vurdering basert på den visuelle kontrollen som er utført, anleggets alder, anleggets allmenne tilstand og fare for liv og helse. Bør det elektriske anlegget ha en utvidet el-kontroll? Dersom ja, noter det i rapporten.	Ja	Anbefaler en kontroll av EL. anlegget hvert 5 år.
