Tilstandsrapport

📍 Torvastadvegen 365, 4260 TORVASTAD 📖 KARMØY kommune

gnr. 138, bnr. 37

Befaringsdato: 02.04.2025

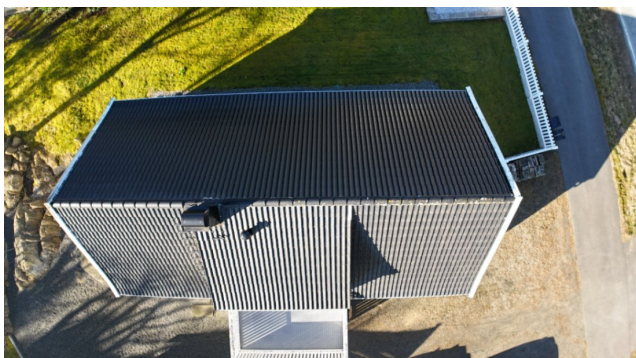
Tekkingen er besiktet fra bakkeplan og ved lett bruk av drone uten å påvise vesentlige feil som manglende tekking eller større skader. Det foreligger ingen dokumentasjon av tekking og det er således ikke utført noen nærmere vurdering om taket har tilstrekkelig helning etc.

Undertak antas generelt å vare like lenge som primærtekking, uten nærmere undersøkelser. Undertak og lekter er ikke funnet sikkerhetsmessig forsvarlig og kontrollere på befaring.

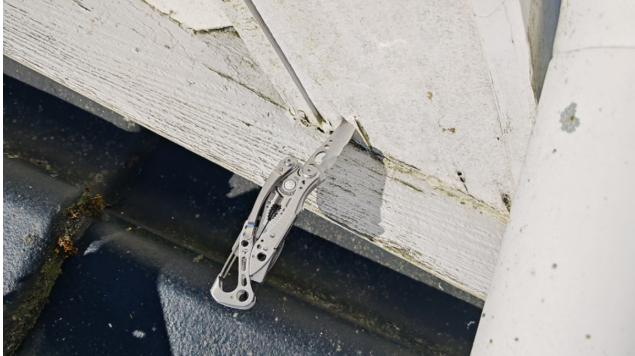
Det er ved stikktaking funnet mindre råteskade ved vegg på takopplett.

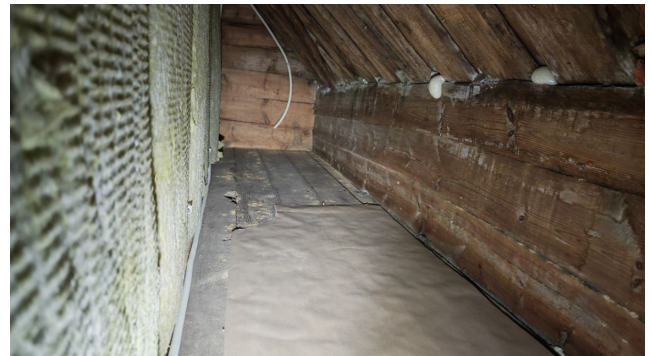
Det er fortsatt observert boremel som indikerer aktivt angrep
