# Tilstandsrapport

Fritidsbolig

Gjødingssætervegen 321, 2090 HURDAL

Befaringsdato: 25.06.2024

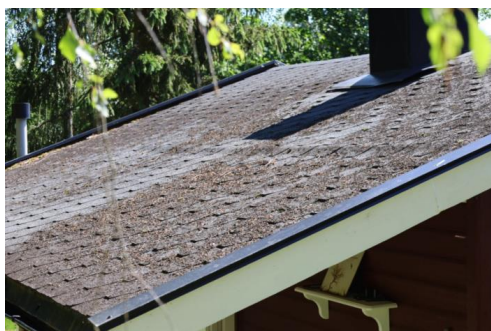
### TG 2 Taktekking

- Mer enn halvparten av forventet brukstid er passert på taktekingen.
- Mer enn halvparten av forventet brukstid er passert på undertak.
- Det er avvik:

Det er bulker på tekkingen i overgang takutstikk.

- Tiltak:
- Overvåk tilstanden jevnlig. For å få tilstandsgrad 0 eller 1 må tekkingen skiftes ut, men tidspunktet for når dette er nødvendig er vanskelig å si noe om.
- Andre tiltak:

Tekking bør kontrolleres. Holdes under oppsikt. Ved å bytte tak før det blir lekkasje vil redusere utbedringskostnadene. Eventuell mose og lignende bør fjernes for å forlenge levetiden. Det anbefales taksjekk årlig etter snøsmelt for å avdekke, og skifte eventuelle lekkasjer. Vindskier og isbord bør beises for å forlenge levetiden. Isbord kan kles med beslag for å minimere vedlikehold

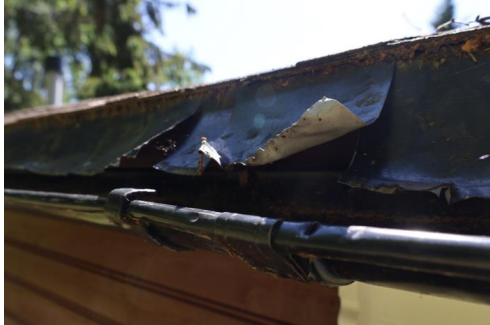
- Det er avvik:
- Utvendige beslag har utettheter.

Stedvis bulker i takrenner. Skader i beslag. Trolig som følge av snø.

Utett beslag.

- Utettheter i utvendige beslag må utbedres.

Takrenner og beslag bør skiftes.

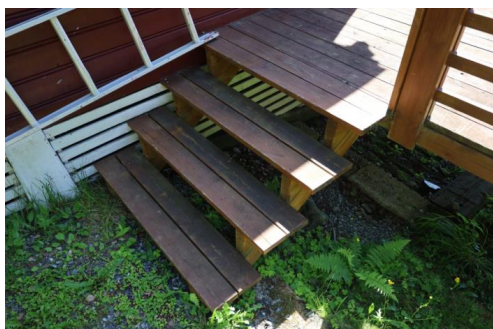
- Det er ikke montert rekkverk.

Det er fare for å trække utenfor trapp eller å falle uten å ha noe å holde seg fast i.

Trapp uten rekkverk. Fare for fall.

- Rekkverk må monteres for å lukke avviket.

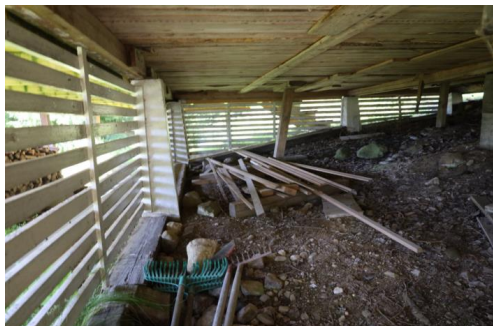
Åpen luftig plass under fritidsboligen.  
 Dette har fungert i nesten 70 år. Endret bruk og tette rundt ville kunne redusere levetiden.
