# Kongleveien 18 2480 KOPPANG

## Tilstandsrapport Eierskifte

Boligtype: Enebolig

Byggeår: 1973

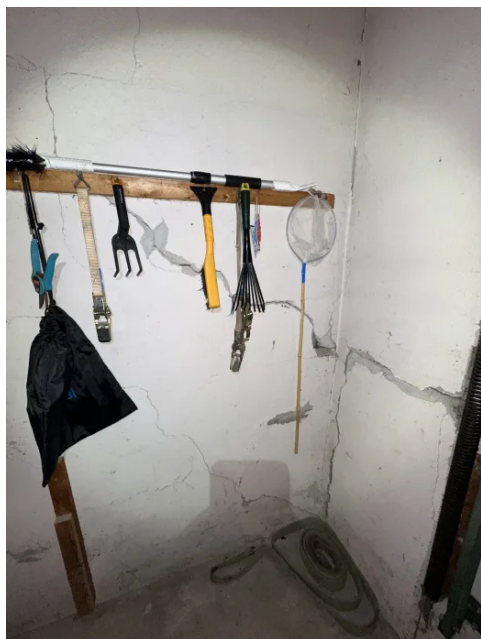
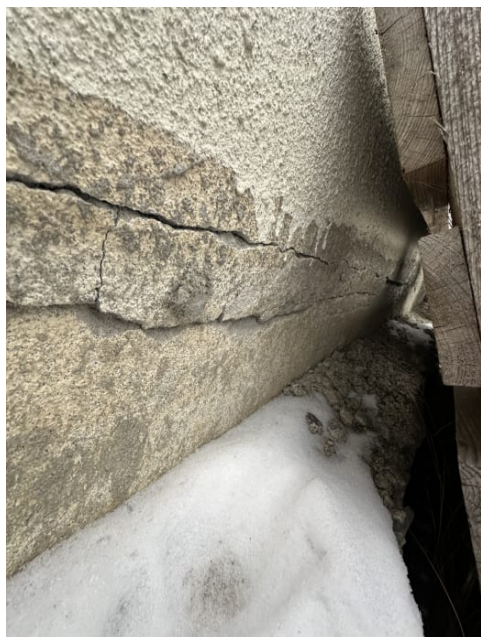
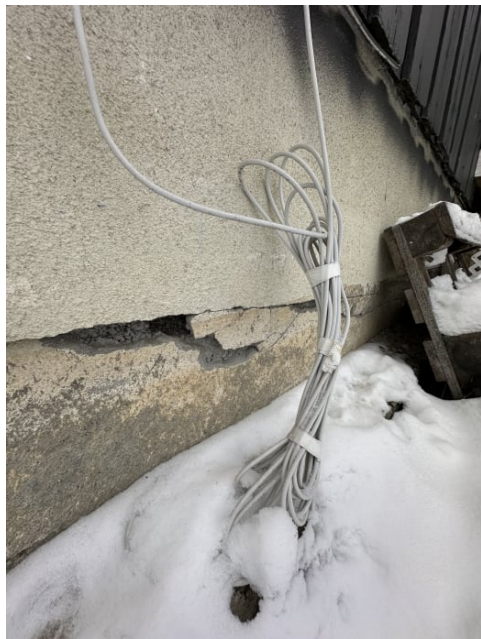
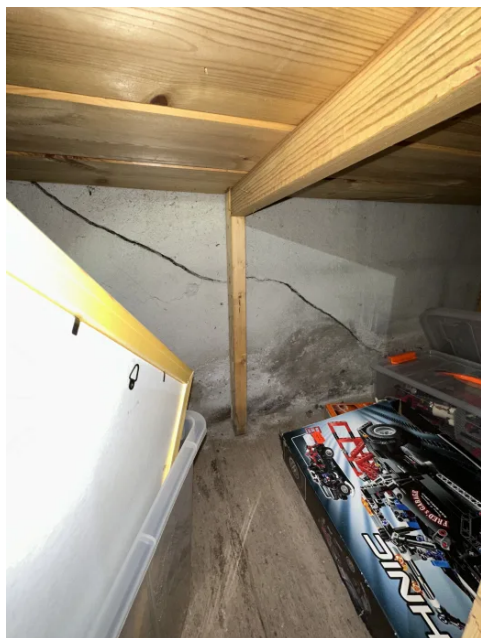
Grunnmuren har skader/sprekker.

Grunnmuren har skader/sprekker. Sprekker kan tyde på ustabil/sviktende grunn.

Grunnmur er i hovedsak innvendig utlektet og ikke kontrollert for sprekker eller skader i disse områdene. Kontrollen ble begrenset til synlige deler innvendig og utvendig over terreng.

Det anbefales å foreta en gjenpussing av sprekker i grunnmur, slik at forholdet kan observeres over tid, med tanke på om dette er under utvikling eller er stabilt.

For å hindre fuktinntrekk/frostspreng, anbefales en gjenpussing. Utbedring av påviste skader er nødvendig.

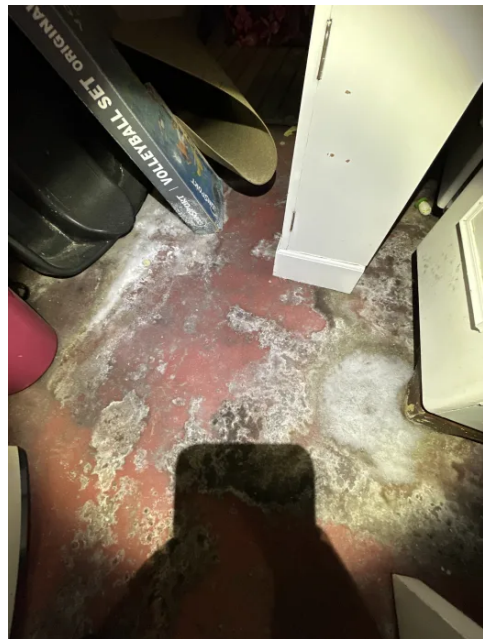
Det registreres mineralutslag (salt/kalkutsalg) i overflater som er et symptom på fuktvandring gjennom kjellergulv.

Fundamenter og kjellergulv er med bakgrunn i byggeår og byggemetode på oppføringstidspunktet etablert direkte mot grunnmasser uten isolasjon og grunnmursplast. Det vil derfor være påregnelig at kjellergulv og grunnmur trekker fukt.

Påvist fukt og skader har en årsakssammenheng med dårlig drenering.

Ytterligere undersøkelser må foretas for å få kartlagt årsak og omfanget på eventuelle skader.

Det er viktig å utbedre fuktproblemer i kjelleren så snart som mulig for å unngå skade på bygningen og forbedre innendørs luftkvalitet.

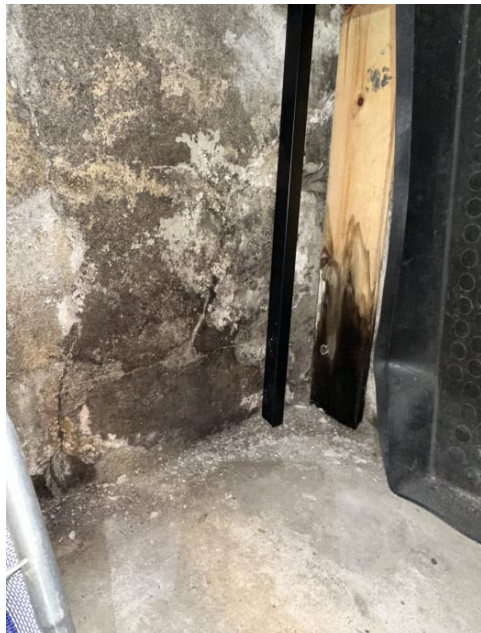
Det registreres sopp-/råteskader på innredning i tre ved innvendige grunnmurer.

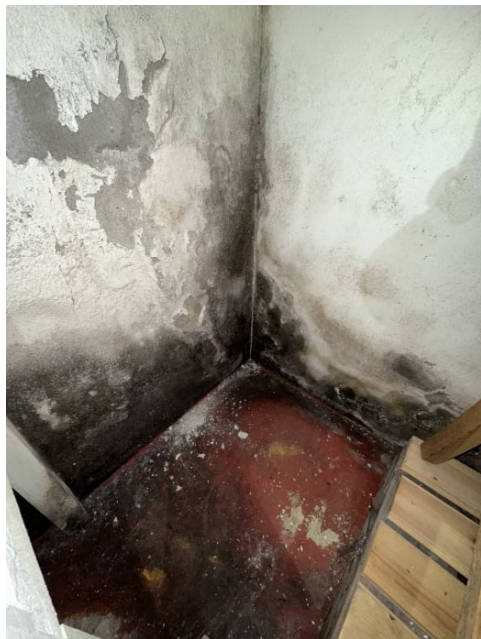
Det registreres mineralutslag (salt/kalkutsalg) i overflater som er et symptom på fuktvandring gjennom grunnmur.

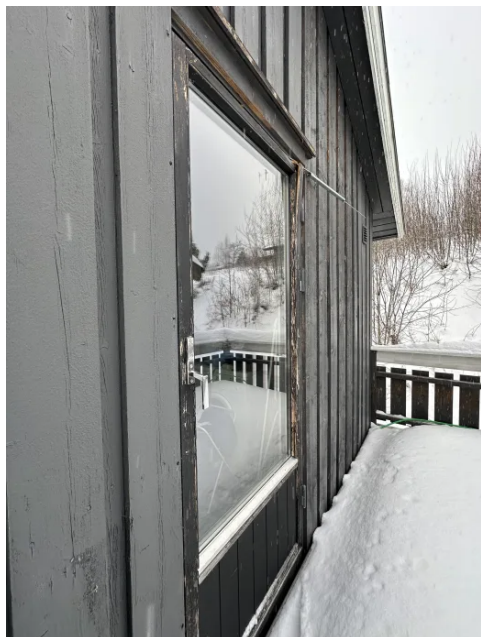
Det registreres skader på terrassedør ved vaskerom.

Det er påvist skade på terrassedør på vaskerom.

Utskifting av terrassedør pga skade/slitasje må påregnes.

Utbedringskostnader gjelder kun utskifting av dører med skade. Anbefaler ytterligere undersøkelser.

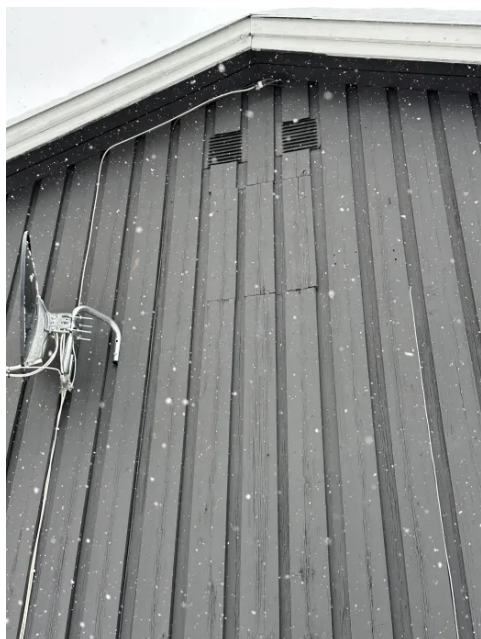
Det registreres luke i gavlvegg med mulig adkomst til loft. Luke var spikret igjen på befaringen.

Det må gjennomføres ytterligere undersøkelser for stadfesting av tilstand.

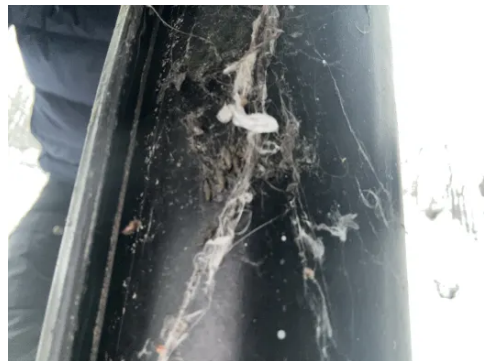
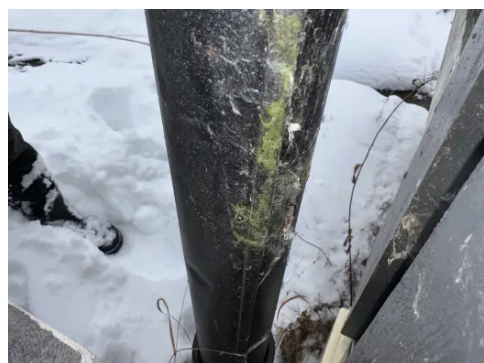
Det ble registrert buling/skade i nedløpsrør som er et symptom på frostspreng.

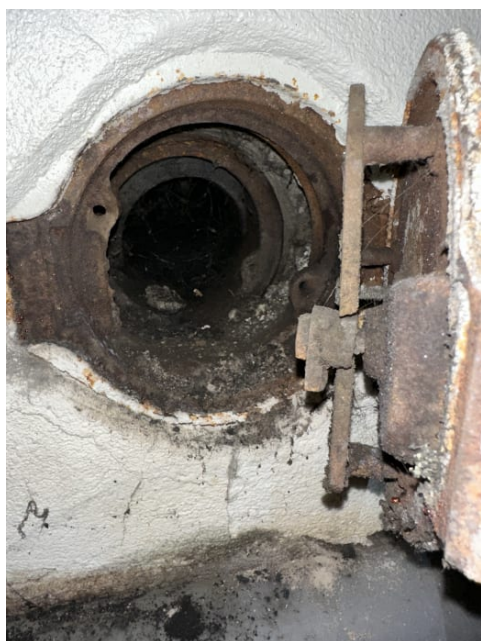
Det registreres rust på sotluke.

Mer enn halvparten av forventet brukstid er passert på pipe. Det registreres rust på sotluke.

Det registreres sprekk i fuger og boom i flis under ildsted.

Med bakgrunn i påviste avvik og for en vurdering av eventuelle tiltak anbefales en ytterligere kontroll av pipa/ildsteder utført av brann- og feiervesen.

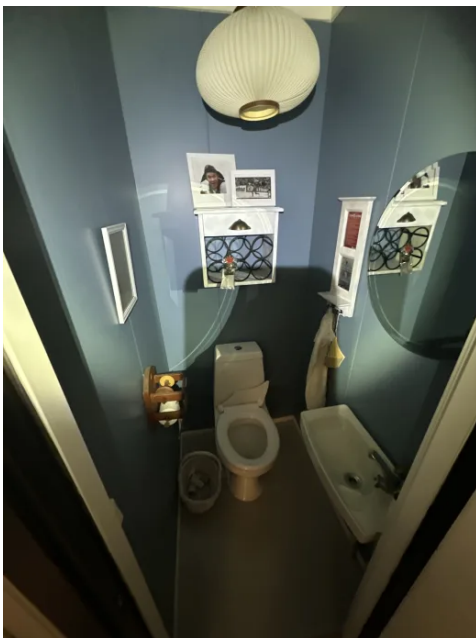
Det registreres skader etter tidligere vannlekkasje på vegg/gulv bak toalett.

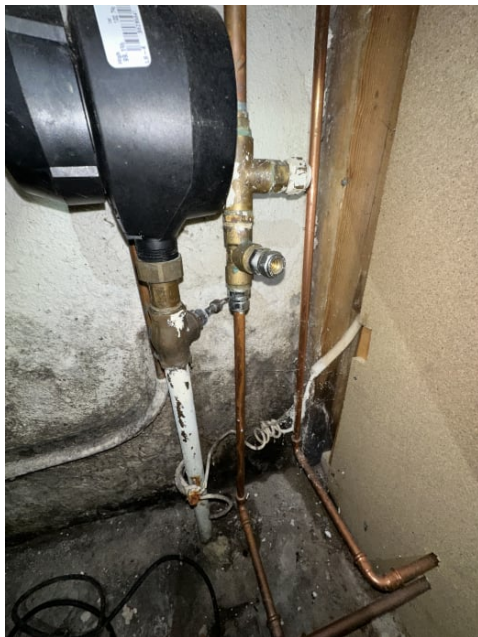
Viser vanninntak, hovedstoppekran og vannmåler.

Eldre stoppekran. Ikke funksjonstestet pga alder og fare for lekkasjer. Anbefales skiftet.

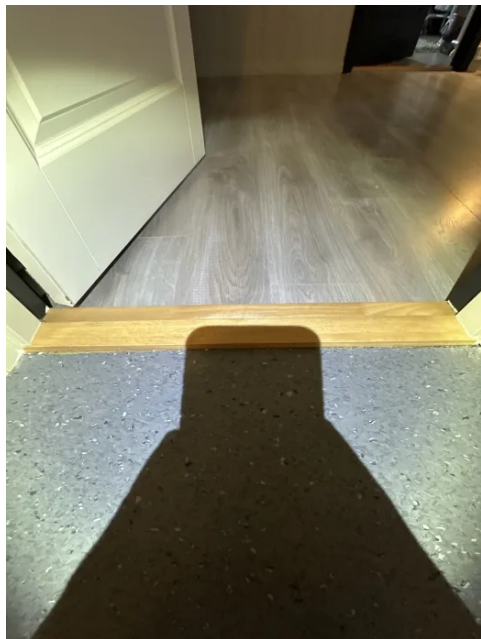
Manglende oppbrett av gulvbelegg ved dørterskel.

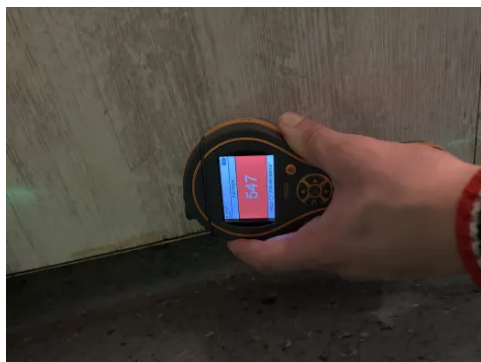
Undersøkelsen viser indikasjoner på fukt.

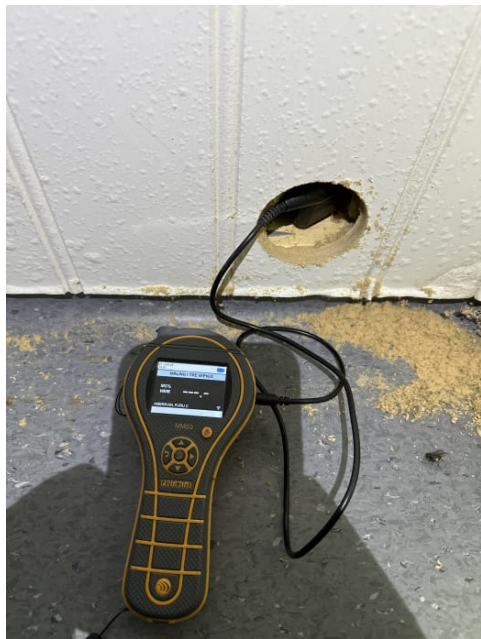
Undersøkelsen viser ingen tegn til skader eller fukt i konstruksjonen.

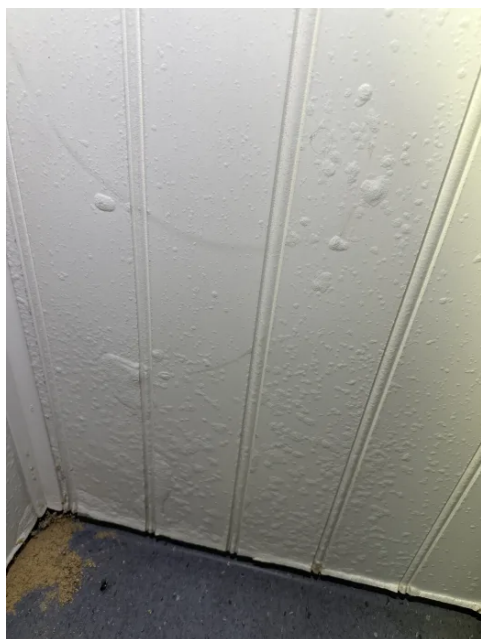
Det registreres svelling på mdf plater.

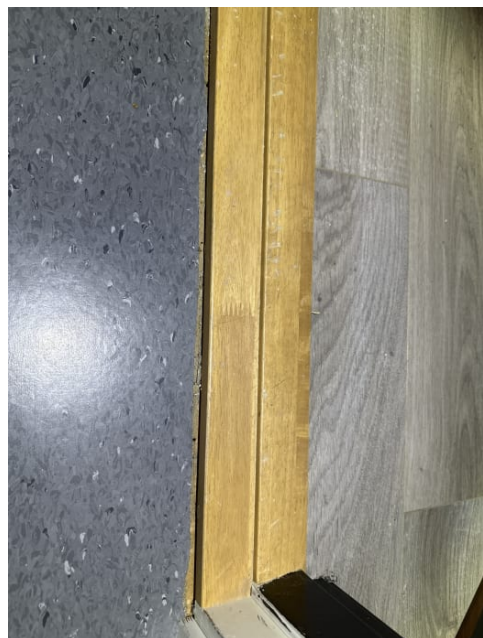
Manglende oppbrett av belegg ved terskel.

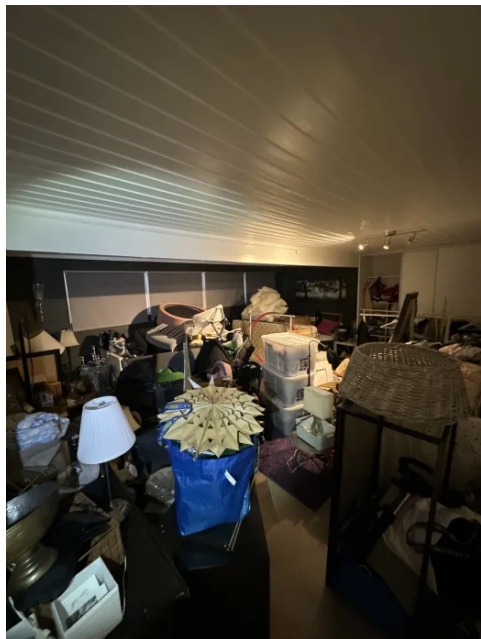
Boligen er besiktet møblert, alle flater var ikke tilgjengelige.
