Kongleveien 18, 2480 KOPPANG

**Koselig og godt oppgradert  
enebolig med barnevennlig og  
sentral beliggenhet**

Type sluk Plast

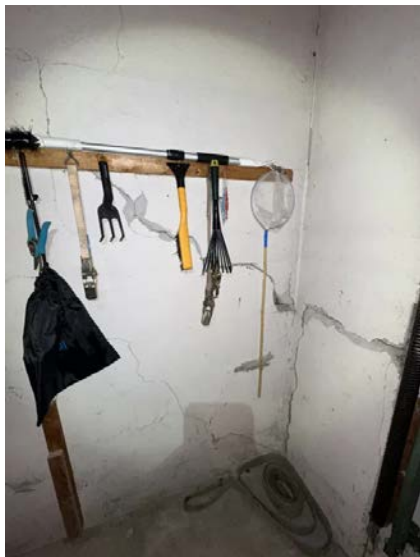
Grunnmuren har skader/sprekker. Sprekker kan tyde på ustabil/sviktede grunn.

Grunnmur er i hovedsak innvendig utlektet og ikke kontrollert for sprekker eller skader i disse områdene. Kontrollen ble begrenset til synlige deler innvendig og utvendig over terreng.

Grunnmuren har skader/sprekker.

Det anbefales å foreta en gjenpussing av sprekker i grunnmur, slik at forholdet kan observeres over tid, med tanke på om dette er under utvikling eller er stabilt.

For å hindre fuktinntrekk/frostsprenng, anbefales en gjenpussing. Utbedring av påviste skader er nødvendig.

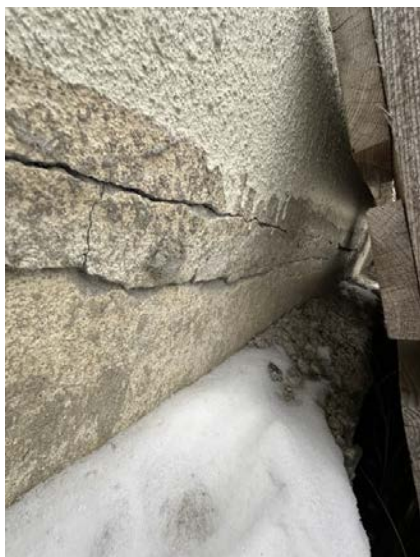
Grunnmuren har skader/sprekker.

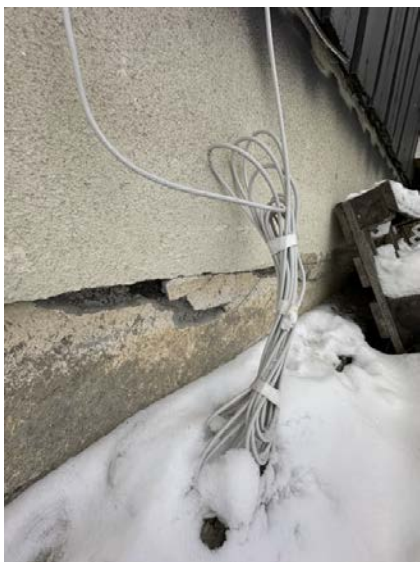
Grunnmuren har skader/sprekker.

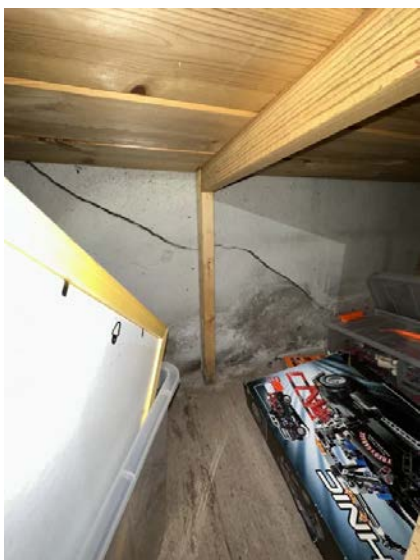
Grunnmuren har skader/sprekker.

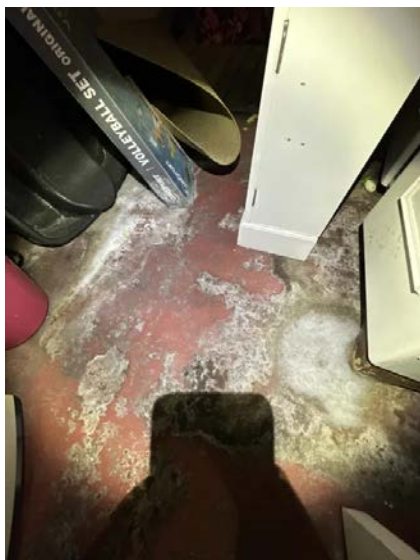
Det registreres mineralutslag (salt/kalkutsalg) i overflater som er et symptom på fuktvandring gjennom kjellergulv.

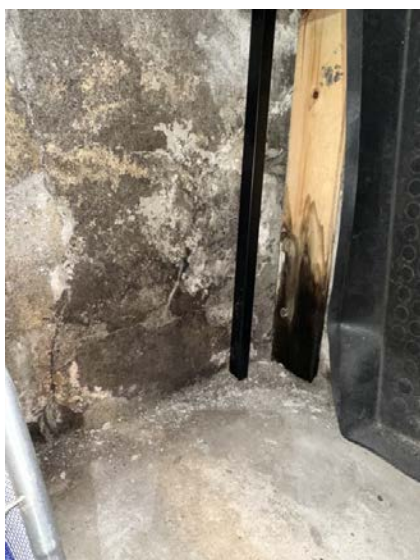
Det registreres sopp-/råteskader på innredning i tre ved innvendige grunnmurer.

Påvist fukt og skader har en årsakssammenheng med dårlig drenering.

Ytterligere undersøkelser må foretas for å få kartlagt årsak og omfanget på eventuelle skader.

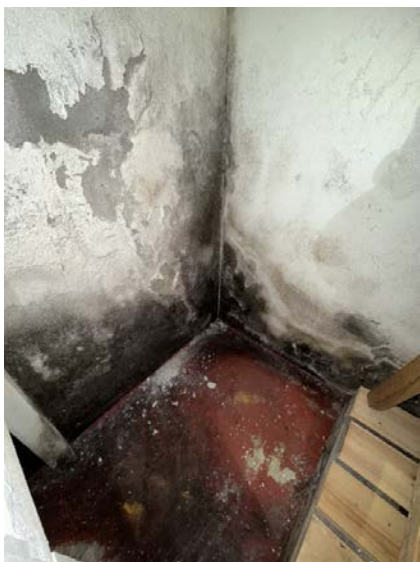
Det registreres mineralutslag (salt/kalkutsalg) i overflater som er et symptom på fuktvandring gjennom grunnmur/gulv.

Det registreres mineralutslag (salt/kalkutsalg) i overflater som er et symptom på fuktvandring gjennom grunnmur.

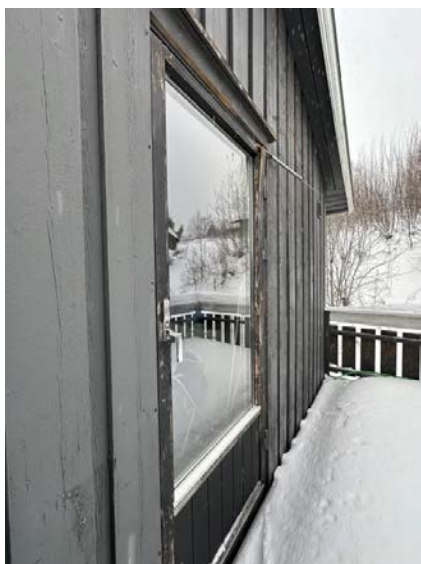
Det registreres skader på terrassedør ved vaskerom.

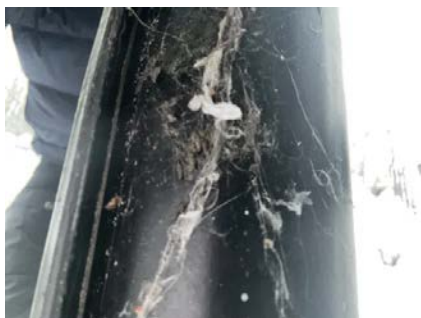
Det ble registrert buling/skade i nedløpsrør som er et symptom på frostspreng.

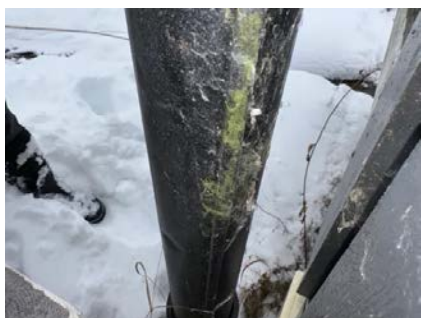
Det ble registrert buling/skade i nedløpsrør som er et symptom på frostspreng.

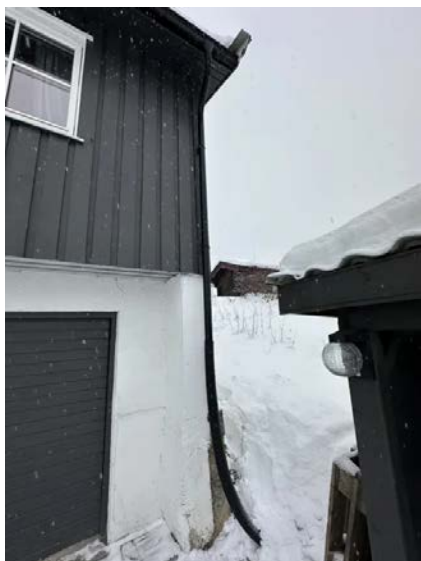
Enkelte nedløpsrør med drensør montert på utkast.

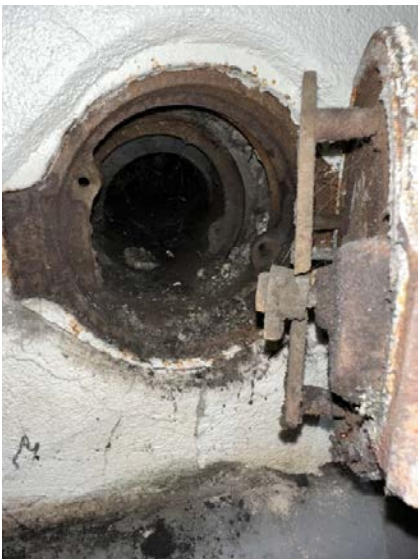
Det registreres rust på sotluke.

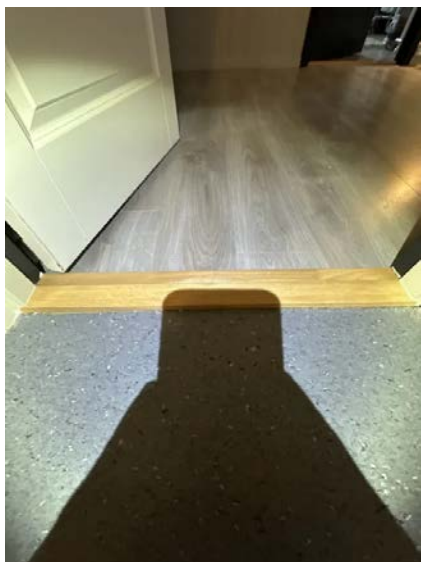
Manglende oppbrett av gulvbelegg ved dørterskel.

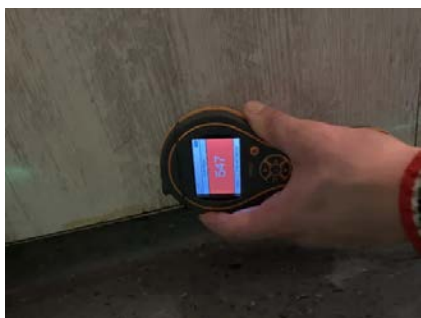
Undersøkelsen viser indikasjoner på fukt.

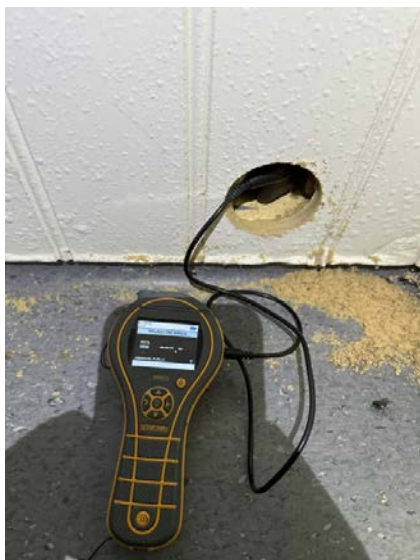
Undersøkelsen viser ingen tegn til skader eller fukt i konstruksjonen.

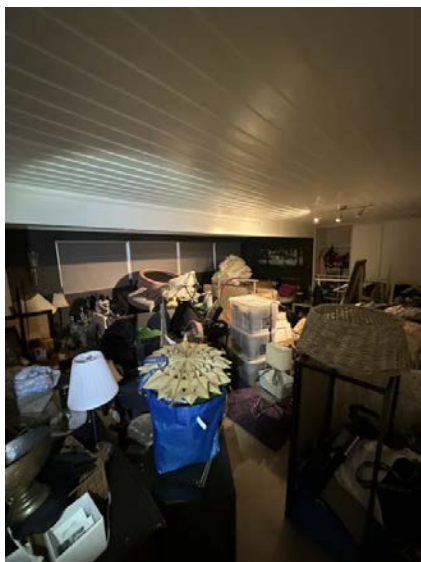
Det er påvist laminatgulv med mindre enn 30 cm mellom tverrskjøtene. Dette er avvik fra leggeanvisningen.

Boligen er besikket møblert, alle flater var ikke tilgjengelige.

Boligen er besiktet møblert, alle flater var ikke tilgjengelige. Anbefaler ytterligere undersøkelser.
