# Odenseveien 23 7020 TRONDHEIM

## Tilstandsrapport Eierskifte

| Rapportdato: | 3.11.2025 (Gyldig til 3.11.2026) |

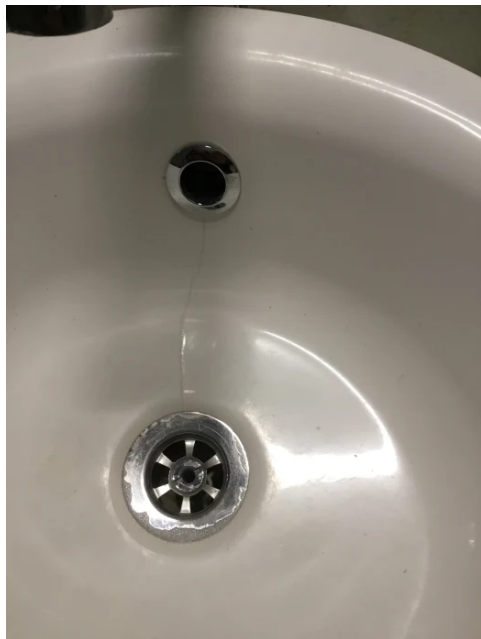
Synlig riss i servanten.

Sanitærutstyr vurderes å fungere som tiltenkt. Det anmerkes likevel en mindre riss i servanten som kan kreve tiltak etterhvert.

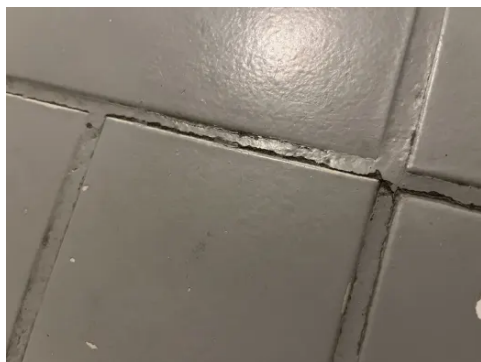
Stedvis riss i fuger på gulvflis.

Det registreres "bom" i gulvflis (mangelfull heft mot underlag) og det blir stedvis registrert riss i fuger.

Det anbefales å fortsatt benytte et dusjkabinett for å unngå ytterligere fuktbelastning fra fritt vann på gulv og vegger.
