# Veritashammaren 1 4007 STAVANGER

## Tilstandsrapport Eierskifte

Rapportdato: 26.1.2026 (Gyldig til 26.1.2027)

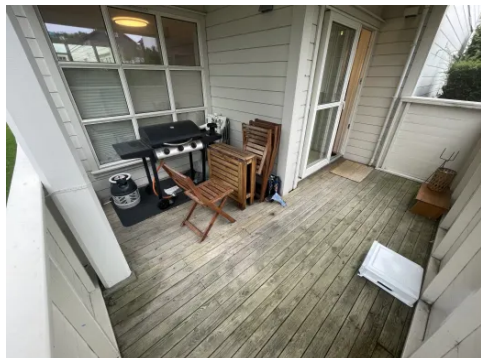
### 6.1 Balkong, terrasse, platting

| <b>Oppsummering av balkong, terrasse, platting</b> | <b>TG-1</b> |
| Terrasse av trekonstruksjon på mark. Ingen vesentlige avvik registrert.<br>Normal vær- og bruks slitasje på terrassebord og rekkverk iht. alder.<br>Registrert noe avskalling av maling på rekkverk, noe vedlikehold er påregnelig. | |

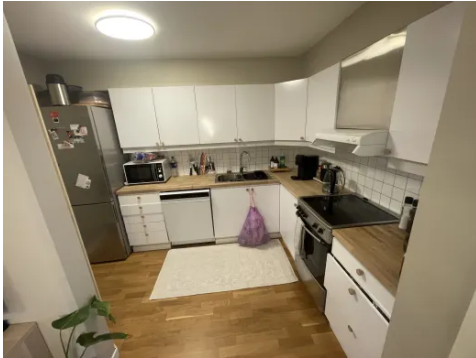
## 6.3 Kjøkken

Kjøkkeninnredning er av slette hvite fronter med benkeplate.  
Innredning fremstår i normal stand iht. alder, noe bruksmerker er påregnelig.

Avløpsrør under kjøkkenvask bør etter strammes med jevne mellomrom, dette fordi disse over tid glir fra hverandre ved bruk av varmt og kaldt vann, og kan forårsake fuktskade i skap og eventuelt nærliggende gulv.

Anbefaler montering av komfyrvakt og waterguard.

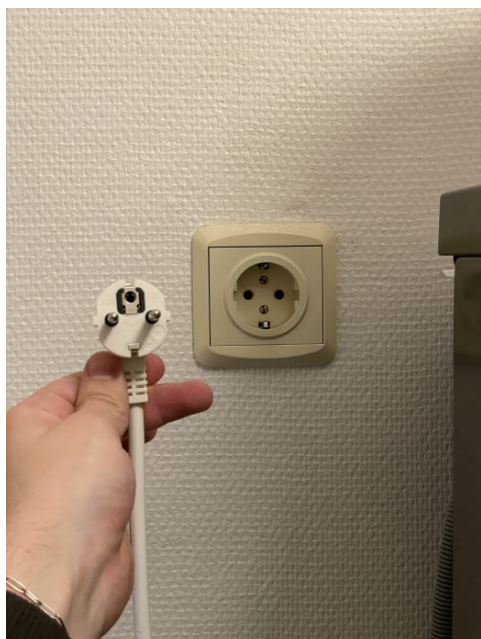
## 6.8 Varmtvannsbereder

| Bygningsdel | Oppsummert begrunnelse for tilstandsgrad |
|---|---|
| Varmtvannsbereder | Bereder er tilkoblet med støpsel i stikkontakt. Løsningen er ikke i samsvar med dagens krav. |

TG-2

Det ble ikke registrert lekkasjer eller synlige avvik. Normal bruksslitasje og vedlikehold må påregnes.

Det anbefales å etablere fast tilkobling for å lukke avviket.

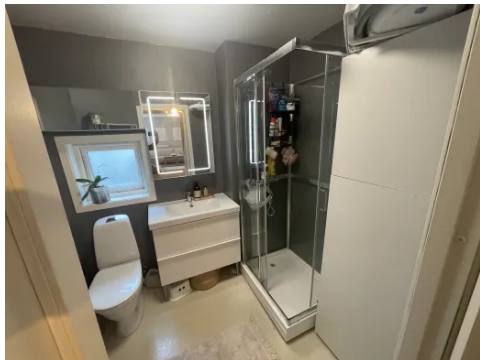
## 6.10 Våtrom: Bad

| Bygningsdel | Oppsummert begrunnelse for tilstandsgrad |
|---|---|
| Våtrom: Bad - Overflater | Det er registrert et hakk i gulvbelegget ved dusjkabinett. |
| Våtrom: Bad - Membran, tettesjikt og sluk | Med bakgrunn i alder på tettesjiktet / overflater er restlevetiden på rommet usikker. |

| Gulvbelegg fra byggeår. Overflater i normal stand iht. alder.<br>Gulv på bad har tilfredsstillende fall mot sluk.<br><br>Det er registrert et hakk i gulvbelegget ved dusjkabinett.<br>Utskifting er påregnelig i tiden som kommer med tanke på alder.<br><br>Ikke registrert fukt ved måling på befaringdag. | |

**TG-2**

Det ble ikke registrert synlige, lekkasjer eller unormale fuktverdier ved befarings. Membran er synlig ført under klemring, samt oppbrett mot vegger.

Anbefaler nærmere kontroll av skade i gulvbelegg.  
Anbefaler videre bruk av dusjkabinett for å hindre vann påkjenning på vegger og gulv.

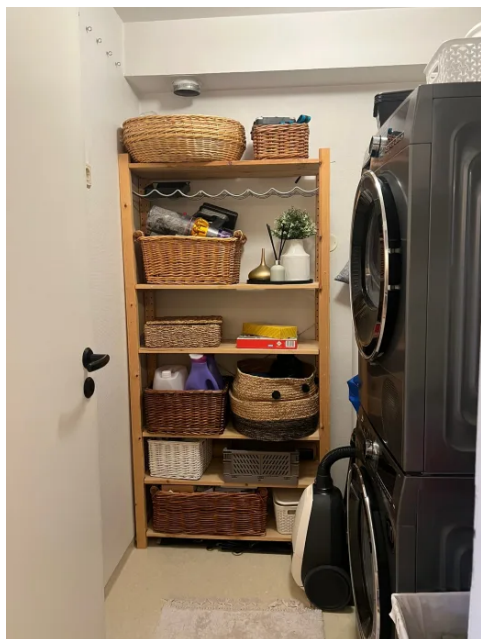
## 6.11 Våtrom: Vaskerom

| Bygningsdel | Oppsummert begrunnelse for tilstandsgrad |
|---|---|
| Våtrom: Vaskerom | TG:2 er satt iht. alder på tettesjikt/gulvbelegg. |

| Er det manglende mulighet for renhold og inspeksjonsmulighet av sluk? | Nei |
|---|---|
| Har membran/tettesjikt nådd en alder som gir økt risiko for skader eller følgeskader? | Ja |
| <p>Det ble ikke registrert synlige skader, lekkasjer eller unormale fuktverdier ved befarings. Membran er synlig ført under klemring, samt oppbrett mot vegger.</p> <p>Normal tid før utskifting av våtrom, vinylbelegg er 10 - 30 år, avhengig av bruk og vedlikehold.</p> | |
