# Tilstandsrapport

Enebolig

Svalevegen 5, 4260 TORVASTAD

Befaringsdato: 02.04.2025

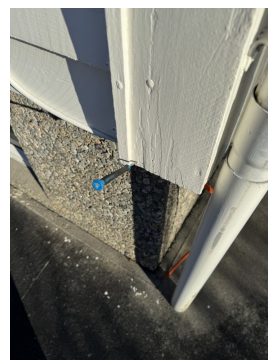
- Det er ingen eller liten lufting i nedre kant av kledning mot grunnmur.
- Det er påvist spredte råteskader i bordkledningen.
- Det er ingen musesperre i nedre kant av konstruksjon.

- Musesperre må etableres.
- Råteskadet trekledning må skiftes ut.
- Andre tiltak:

Det kan påregnes tiltak i forhold til registrerte avvik.

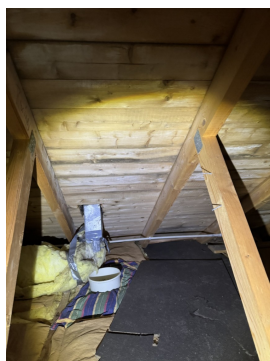
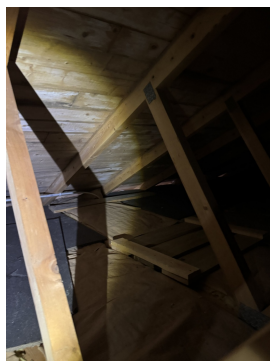
### Takkonstruksjon/Loft

- Det er påvist fuktskjolder/skader i takkonstruksjonen.

Det er stedvis noe fuktskjolder ved gjennomføringer. Det er også plassert bøtte under den ene gjennomføring som er tegn på at det kan drive inn noe vann her.

Det kan påregnes ytterligere undersøkelser. Tiltak kan ikke utelukkes.

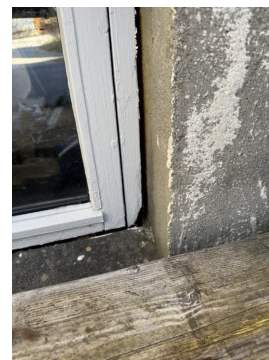
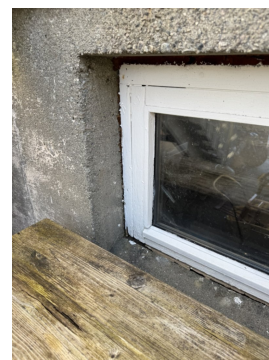
## ! TG 3 Vinduer

- Det er påvist avvik rundt innsettingsdetaljer.
- Det er påvist vinduer med fukt/råteskader.

Det er registrert noe råte i garasje vindu mot sør. Det er også avvik i forhold til innsetting her da det ikke er tilstrekkelig tettet mellom vindu/mur.

- Vinduer med råteskader må erstattes med nye.

- Det bør gjøres tiltak for å lukke avviket.

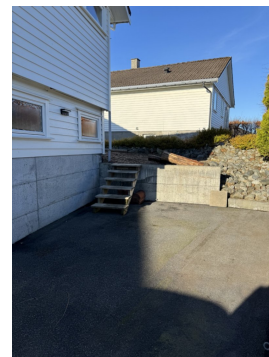
## ! TG 2 Balkonger, terrasser og rom under balkonger

Det er tettesjiktet under spaltedekke over terrasse. Alder på dette er ikke kjent, men normalt levetid er inntil 25 år. Det er i tillegg registrert at dette belegget ligger feil, altså at det ligger mot kledning. Det er derfor mindre lekkasje ned i garasje ved nedbør i følge eier. Belegg skulle vært ført under kledning.

Det kan påregnes utbedrende tiltak i forhold til registrerte avvik. Avvik vedrørende rekkverk har ingen umiddelbar konsekvens, men kun anbefalt.

- Rekkverk må monteres for å lukke avviket.

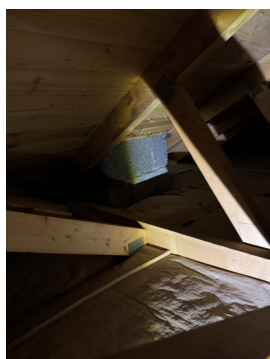
- Det er påvist sprekker og/eller riss i pipe.

Det er noe riss på overflater ved ildsted. Det er også riss mot brannmur. Pipen er ikke pusset på kaldloft.

Det kan påregnes enkelte tiltak. Det er anbefalt og pusse pipeløp på kalde loft slik at de ikke suger falsk luft.

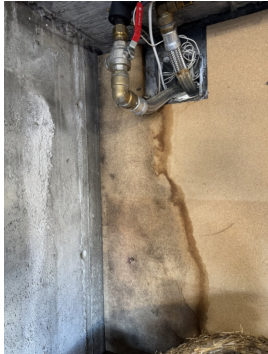
Det er fuktskjolder på vegg i garasje mot sør. Det er opplyst av eier at det driver fukt inn her ved nedbør i kombinasjon med vind.

Fuktmerker på vegger/plater i garasje.

Det kan påregnes utbedring av registrert avvik.

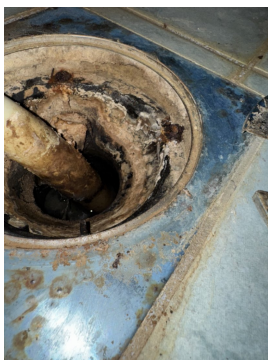
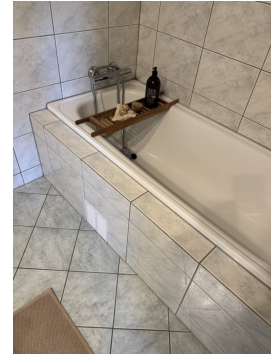
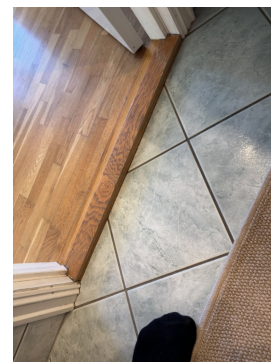
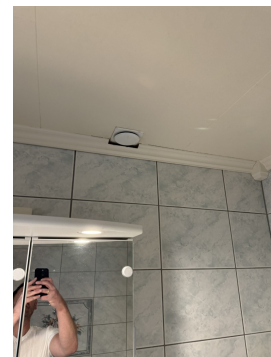
### HOVEDETASJE > BAD

Det er lite fall til sluk, sluket er også under badekar. Det er registrert noe bom i fliser som er tegn på noe dårlig underliming. Det er ikke spalte under veggghengt toalett som skal synliggjøre eventuell lekkasje. Rommet er kun naurlig ventilert. Det foreligger ingen dokumentasjon på utførelse. Baderommet er opplyst å være fra omtrent tidlig 90-tall. Dette er ikke bekreftet.

Basert på registrerte avvik er det anbefalt og oppgraderes dette våtrommet slik at det følger dagens krav og anbefalinger.

Det er anbefalt og oppgradere dette våtrommet etter dagens anbefalinger og krav.

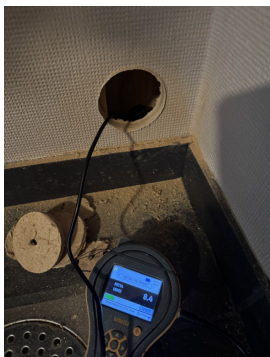
- Det er ikke påvist tilfredsstillende løsning for å synliggjøre lekkasje fra innebygget sistene.

Det er ikke spalte under vegg-hengt toalett som skal synliggjøre lekkasje.

- Ved implementering av innebygget sistene var det ikke krav om lekkasjesikring, konstruksjonen bør jevnlig observeres.

Det kan påregnes tiltak i forhold til registrert avvik. Generell oppgradering kan ikke utelukkes da det ikke kan fremlegges dokumentasjon.

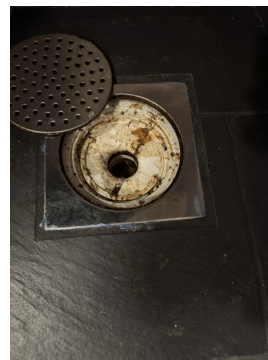
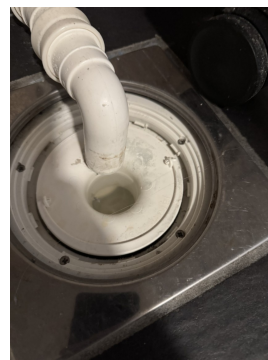
## UNDERETASJE > VASKEROM/TEKNISK

- Det er påvist at høydeforskjell fra topp slukrist til gulv/synlig topp membran ved dørterskel er mindre enn 25 mm.
- Det er påvist at noen fliser har bom (hulrom under).
- Det er påvist avvik i fallforhold til sluk i forhold til krav i forskrift på byggetidspunktet.

Det er ikke fall i forhold til krav/anbefalinger fra byggeåret. Våtrom skal ha sluk og gulv med tilstrekkelig fall mot sluk for de deler av gulvet som blir utsatt for vann i brukssituasjonen. Rom med sluk skal være utformet slik at eventuelt lekkasjevann ledes til sluk. Noe bom i flis. Dette betyr i korte trekk at ikke hele flisen har kontakt med underlaget og vil således være svak for støt. Flisen kan også løsne i aktuelt område. Det er ikke 25mm fra topp sluk til topp synlig membran ved terskel

Ingen umiddelbar konsekvens da våtrommet fungerer med avviket. Det kan vurderes lekkasjesikring.
