# Tilstandsrapport

Fritidsbolig

Hellebekksetervegen 60, 2930 BAGN

Befaringsdato: 14.07.2025

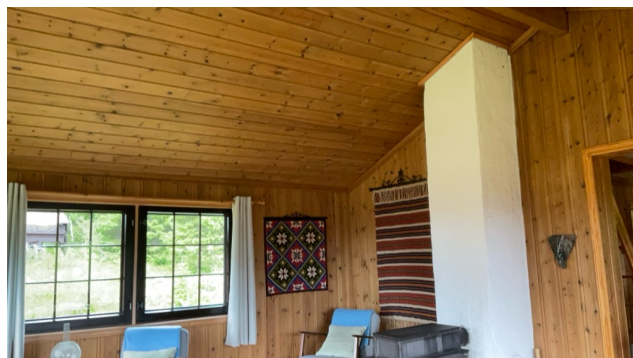
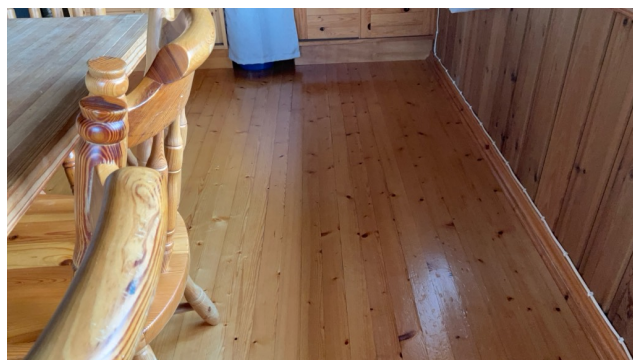
## TG 3 Etasjeskille/gulv mot grunn

Bygget har etasjeskiller mot kryprom av trebjelkelag anlagt på ringmur og midtmur. Bjelkelaget er isolert med mineralull. Stubbloft mot kryprom med trepanel anlagt på lekter festet til underkant bjelker. Fra byggeår og tilbyggingsår.

- Målt høydeforskjell på over 30 mm gjennom hele rommet. Tilstandsgrad 3 gis med bakgrunn i standardens krav til godkjente måleavvik.

Ved fuktsøk er det registrert utslag på fukt ved søk på gulv i soveromsdelen av bygget.

Forhold vedrørende fukt og svikt i deler av konstruksjonen må sjekkes. Da dette er en risiko konstruksjon med krypkjeller og bjelkelag kan skader som ikke er tilgjengelige forekomme.

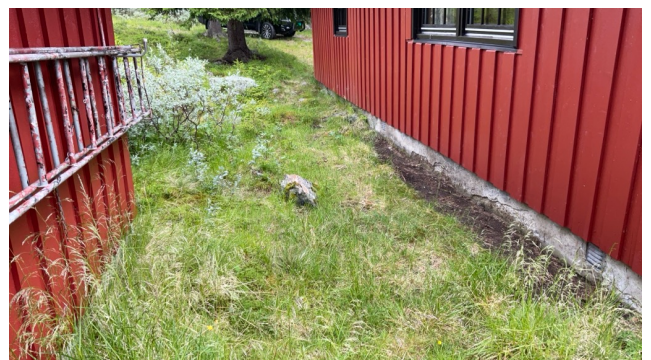
## ! TG 2 Grunnmur og fundamenter

Ringmur av betong bygd rett på terreng av stedlige masser. Mur fra 1962 og 1982.

- Grunnmuren har sprekkdannelser.

Det er registrert riss og sprekker i mur grunnet setninger og bevegelser i grunn gjennom året.

- Lokal utbedring må utføres.

For å utbedre skader/ sprekker må dette gjennomføres sammen med en eventuell masseutskifting. Alternativet vil være å punktreparere sprekker og riss etterhvert som de oppstår. Utbedring for varig solid og stabil konstruksjon vil kreve vesentlig kostnader. Eksisterende konstruksjon tilsier at bevegelse gjennom året må påregnes.

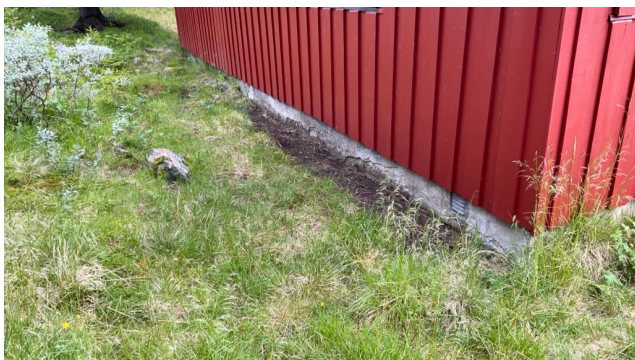
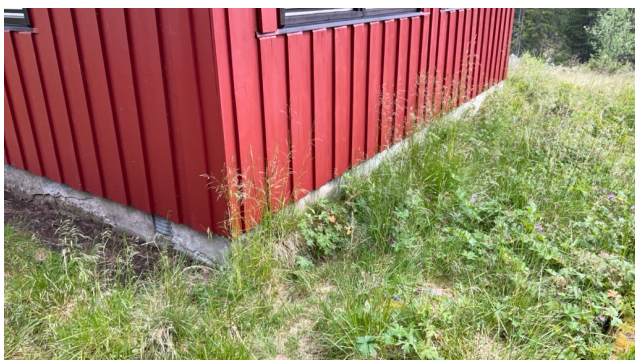
## ! TG 3 Terrenghorhold

Terrenghorhold rundt bygget har naturlig vegetasjon
