# Tilstandsrapport

Leilighet

Sørster Esters vei 6 A, 1930 AURSKOG

Befaringsdato: 17.11.2025

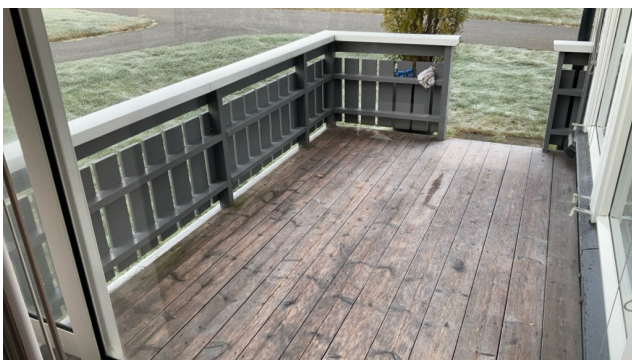
### ! TG 1 Terrasse

Terrasse i trekonstruksjon på mark/punktfundamentering.  
Spaltegulv av tre og rekkverk i trekonstruksjon.

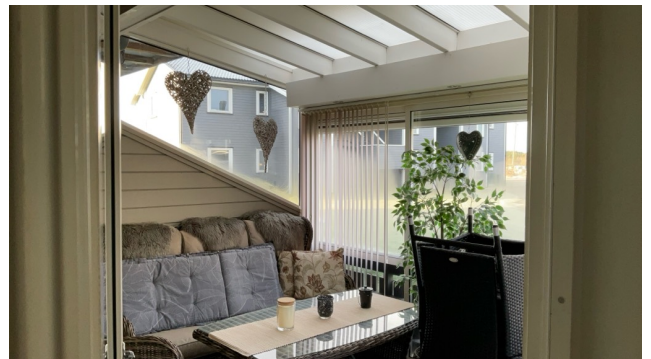
### ! TG 1 Innglasset terrasse/hagestue

Innglasset terrasse/hagestue bygget ovenpå terrassen.  
Vegger i trekonstruksjon med skyvedører av aluminium med glassfelt.  
Pulttakskonstruksjon av tre tekhet med takplater av plast.

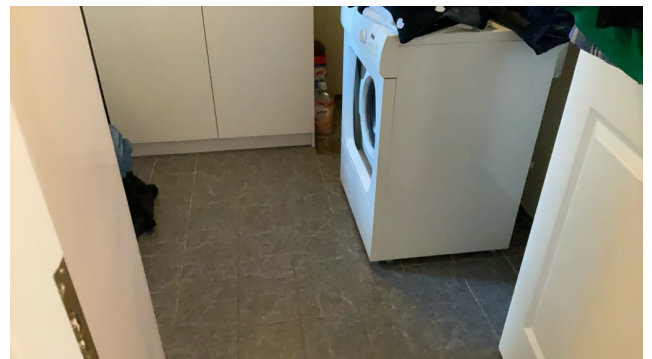
- Det er påvist avvik i fallforhold til sluk i forhold til krav i forskrift på byggetidspunktet.
- Krav til fall er ikke oppfylt og gulvet er tilnærmet flatt (har ikke motfall).

Gulvet er flatt/mangler fall mot sluket og det er ingen oppkant med lekkasjesikring ved dørterskelen. Ved eventuell lekkasje på installasjoner på vaskerommet er det fare for at lekkasjevannet kan renne ut av vaskerommet og skade boligen.

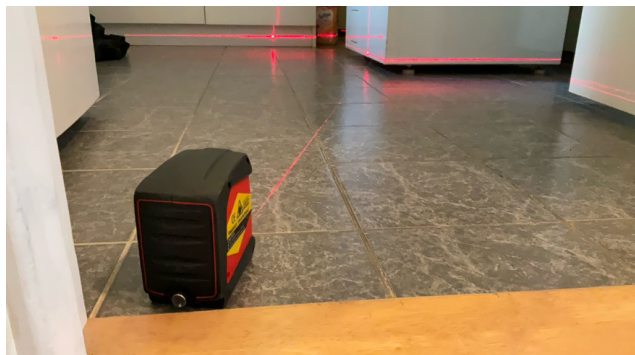
### ! TG 2 Sluk, membran og tettesjikt

Det mangler slukmansjett/membran under klemringen i sluket. Det ser ut til at smøremembranen kun er smurt inntil sluket. Dette er ufagmessig løsning som kan føre til lekkasje mellom sluk og membran.

- Det er viktig å merke seg at levetiden til en membran varierer basert på kvalitet, installasjon og bruk. Eldre membraner kan bli sprø og sprekke opp, noe som fører til at de mister sin vanntettende funksjon. Dette kan resultere i vannlekkasjer gjennom vegger og gulv og fuktskader.
- Konsekvensene av ikke-fagmessig utførelse rundt sluk og klemring på våtrom kan medføre lekkasjer og fuktskader.

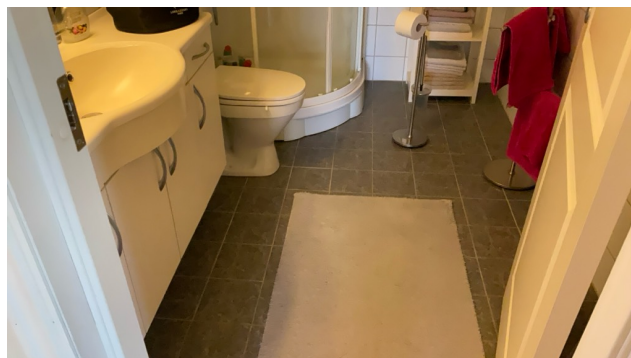
### ! TG 2 Overflater vegger og himling

- Det er vindu/dør med ikke fuktbestandige materialer i våtsonen (ved vask, dusj, badekar, osv.), løsningen eller byggematerialet er uegnet. Døren er nære servanten (våtsonen).

- Uegnede materialer må fuktbeskyttes/utskiftes.

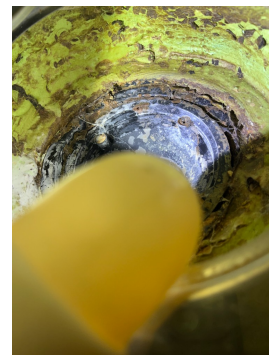
### ! TG 2 Sanitærutstyr og innredning

- Det er påvist skader på innredning.
- Det er avvik:

Det er riss/krakellering i servanten (porselenet).

- Riss er vanligvis overfladiske skader i servantens overflate eller glasur. Konsekvensene av riss er hovedsakelig kosmetiske.
