Enebolig m/u.etg
Dalveien 79
1391 Vollen

Boligens tekniske tilstand:

Dato: 03/04/2024

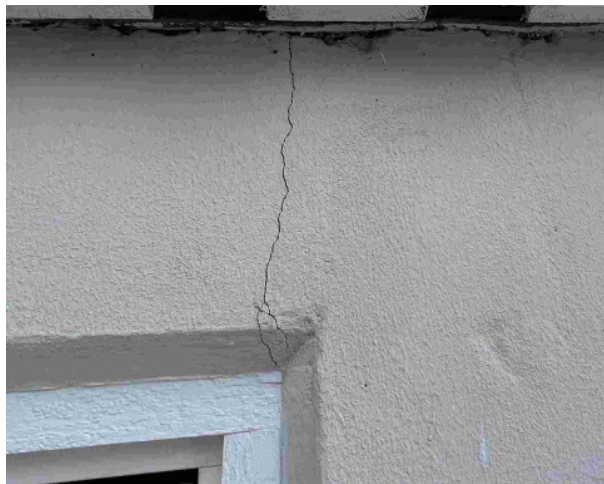
-Det er påvist riss i grunnmur ved utbygg til stue.

TG 2:

Settes da riss og saltutslag i mur er avvik ighht NS 3600:2018

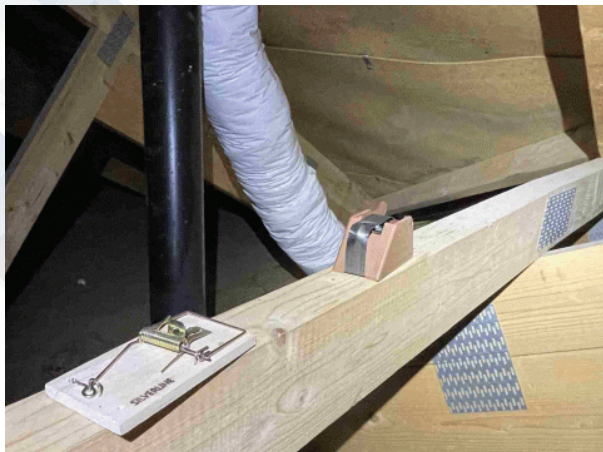
TG 2:

Settes på bakgrunn av zoologiske skadegjørere på loft.

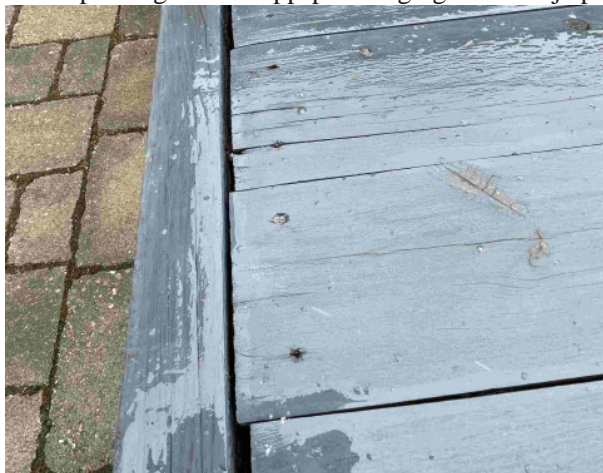
TG 2 6.1 Balkonger, verandaer og lignende

TG 2:

Settes på bakgrunn av oppsprekking og værslitasje på div. terrassebord.

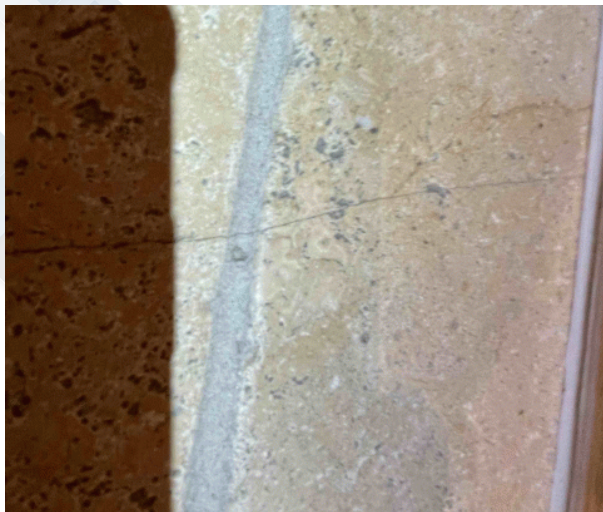
-Det er påvist mindre riss i fugemasse på gulv, samt riss/sprekk i flis ved dør. Avvik ihht NS 3600:2018

-Bom (hulrom under fliser) er ett avvik ihht. NS3600:2018.

Settes på bakgrunn av alder, samt riss i fug.

Bom i flis

Avvik i fall på gulv

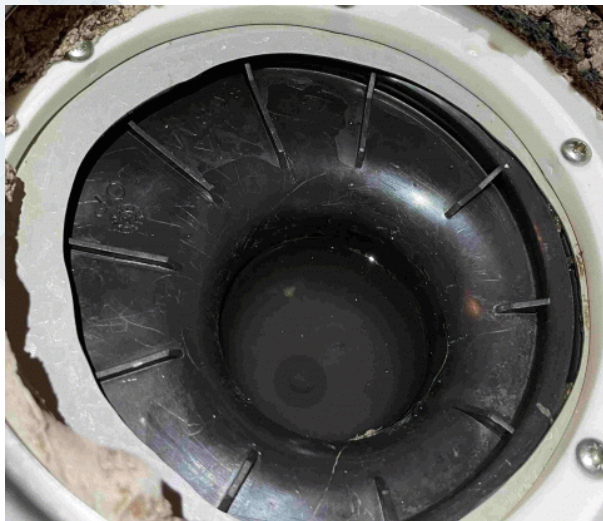
TG 2 7.1.3 Membran, tettesjiktet og sluk

-Inspeksjonsluke er plassert i våtsonen og perforerer membran og damptrykk kan føre fukt ut i konstruksjon.

Manglende dokumentasjon på membran.

Alder og slitasje. Forventet levetid nærmer seg/er oppnådd, men badet kan ha mange år igjen med god funksjon.

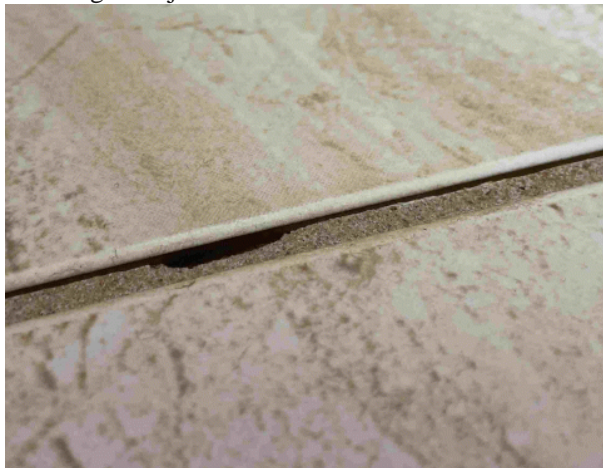
- Merknader:** -Fall på gulv er målt med laser til 9 mm fra topp flis ved terskel til topp slukrist.
 -Det er oppkant ved dørterskel på 20 mm
 -Det er ikke mulig å påvise tilfredsstillende høydeforskjell fra toppen av sluket til toppen av membranen ved dørterskelen uten destruktive inngrep.
 -Enkelte fuger i gulv er utvasket. Fliser har også noe avvik i planhet.

Avvik på fall ihht forskrift. (Tilfredsstillende fall vil være 1:50 minst 0,8 m utfra sluket. Dvs. 16 mm)

Alder og slitasje

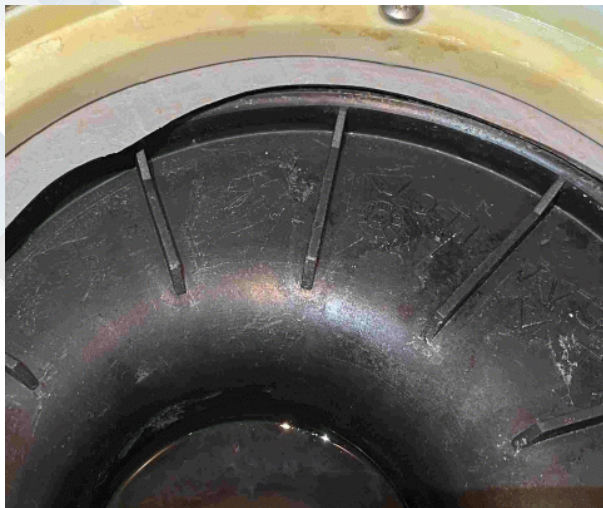
TG 2 7.2.3 Membran, tettesjiktet og sluk

Settes på bakgrunn av manglende dokumentasjon på membran.

Alder og slitasje. Forventet levetid nærmer seg/oppnådd, men badet kan ha mange år igjen med god funksjon.

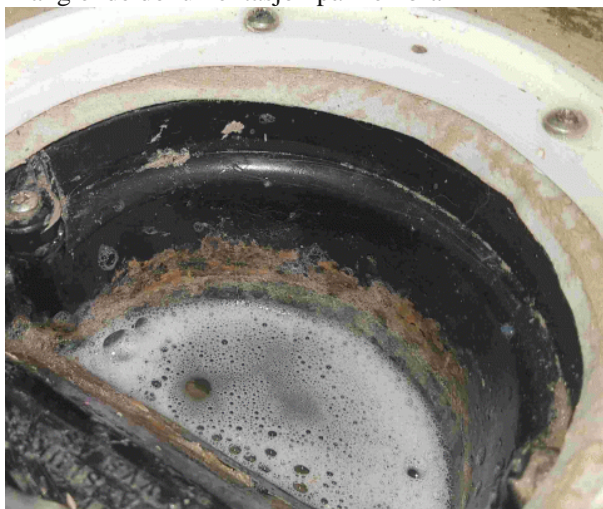
TG 2 7.3.3 Membran, tettesjiktet og sluk

TG 2:

Manglende dokumentasjon på membran

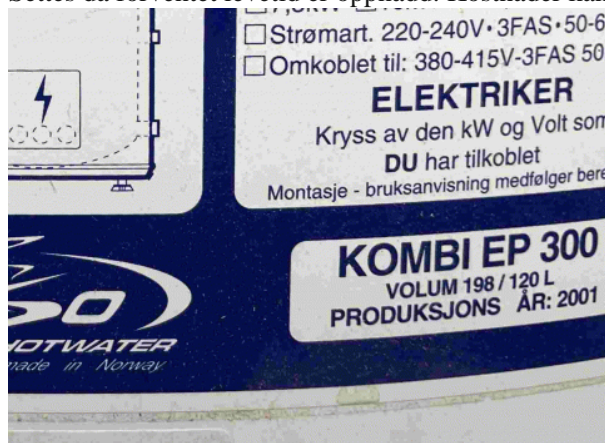
Varmtvannsbereder er fra 2001
 Det er ikke påvist avdrypp og fuktskjolder ved bereder.
 Berederens plassering er tilfredsstillende.

Merknader: -Ingen synlige tegn til lekkasjer.
 Forventet levetid/tid for utskifting for varmtvannsbereder i rustfritt stål er 20år. (Teknisk levetid er 15-30år)
 PS! En bereder kan dog vare lenger enn dette.

TG 2:

Settes da forventet levetid er oppnådd. Kostnader kan påløpe ved utskifting av bereder
