# Tilstandsrapport

📍 Atriumveien 6 D, 1406 SKI

# gnr. 137, bnr. 1, fnr. 57

Oppdragsnr.: 22486-1028

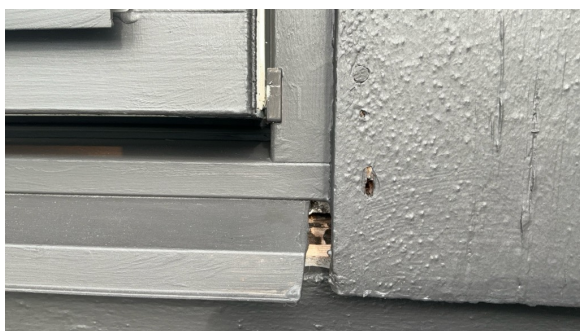
Vinduselementene fungerer tilfredsstillende, men det er påvist manglende tetting rundt vindu mot atrium. Vinduene har aldersrelatert slitasje, og eldre glass slipper ut mer varme enn nyere elementer. Det er ikke registrert punktering eller vesentlige mekaniske skader.

Basert på registrert avvik og elementenes varierende alder tildeles bygningsdelen tilstandsgrad 2

- Det bør gjøres tiltak for å lukke avviket.

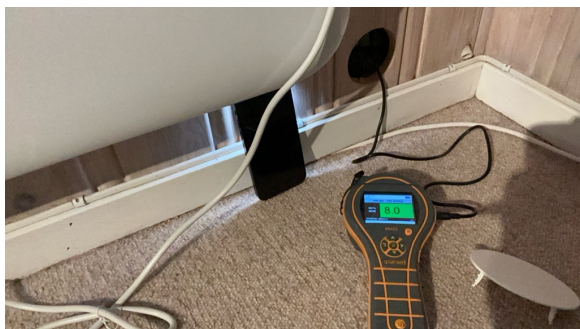
- Det er påvist indikasjoner på noe fuktgjennomtrenging inn i kjellermur.

Fuktkvoten i konstruksjonen ble målt til 8 vektprosent, som er innenfor normale verdier for treverk i oppvarmet bolig. Det ble ikke påvist unormale forhold ved hulltaking. I bod med betonggulv ble det imidlertid registrert fuktutslag ved bruk av fuktindikator. Det er ikke indikasjon på skader, men dette bør følges opp med hensyn til ventilasjon og bruk.

Basert på normale måleverdier i kjellerstue og lokale utslag i bod uten påviste skader. Forholdet i bod bør likevel følges opp.

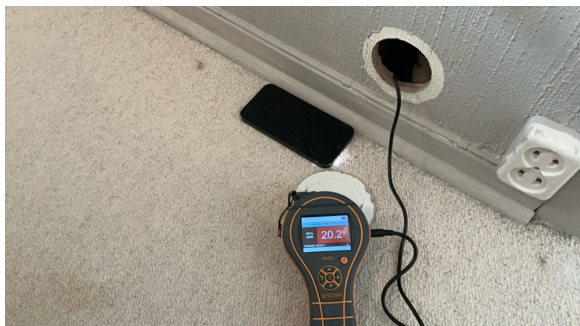
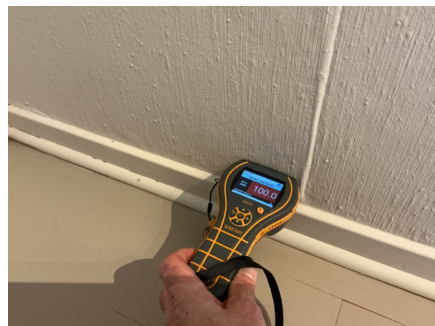
Hulltaking fra soverom viser forhøyede fuktverdier i vegg mot bad. Det er synlig buling på vegg mot gang, og måling med pigger direkte i veggen bekrefter forhøyede fuktverdier. Dette indikerer en pågående fuktskade i konstruksjonen. I krypkjeller under badet ble det observert vannansamling, fukt og råteskader i konstruksjonen under slukområdet. Membranens funksjon og tetthet kan ikke dokumenteres og må vurderes i sammenheng med fuktmålingene.

På grunn av dokumentert fuktinntrengning og skadeomfang vurderes funksjonen til tettesjikt som svekket. Det anbefales full utbedring.
