# Tilstandsrapport

Enebolig

Hamrenesvegen 675, 5281  
VALESTRANDSFOSSEN

Befaringsdato: 30.10.2025

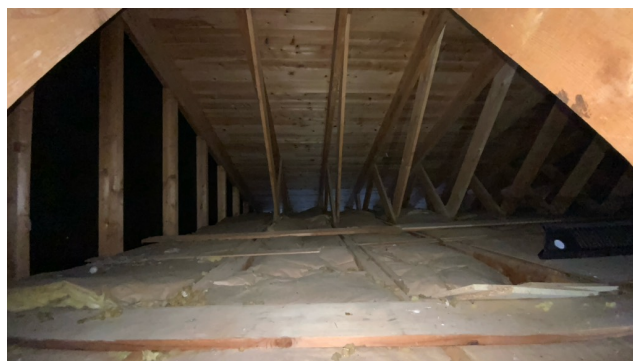
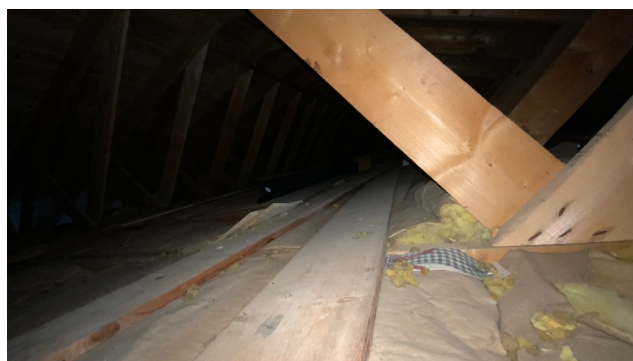
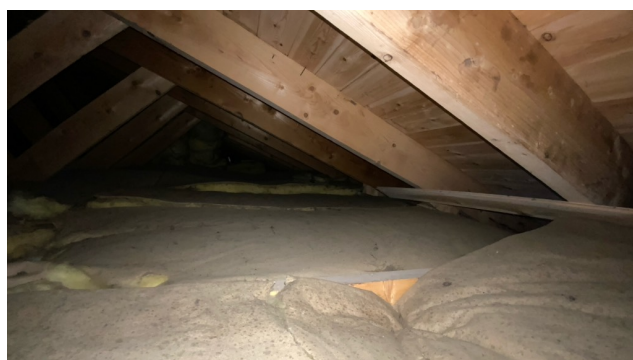
Plassbygget takkonstruksjon, med sutaksbord og kaldt loft.

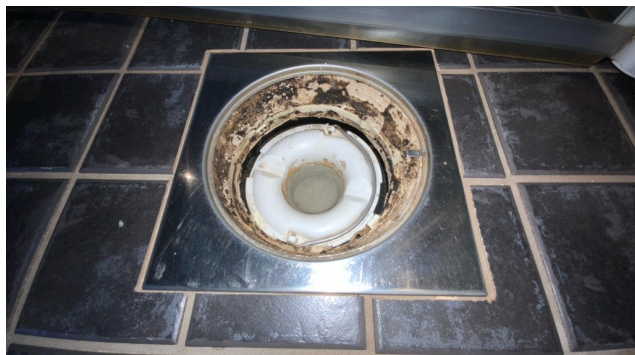
Klemring og membran er synlig i plastsluk.

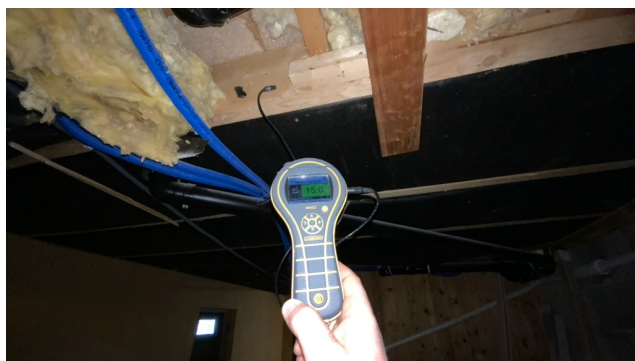
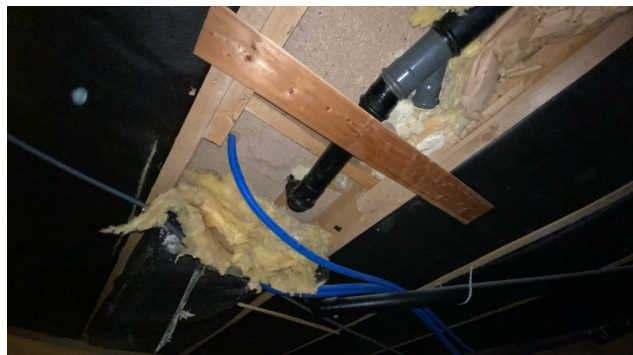
Det er ikke boret hull. Badet er kontrollert via eksisterende åpning under sluk. Det ble ikke registrert unormale fuktverdier.

Sluk i bad.
