# Tilstandsrapport

Leilighet i 1. etg. i flermannsbolig

Rønninglia 56A , 3153 TOLVSRØD

Oppdragsnr.: 12224-1629

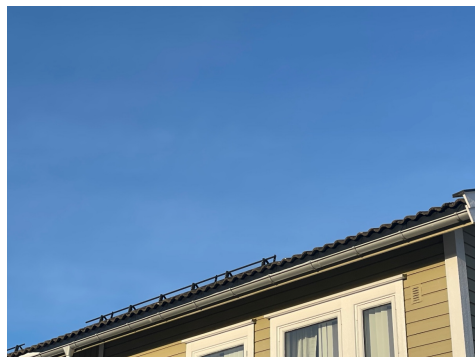
### ! TG 2 Nedløp og beslag

Takrenner og beslag i plastbelagt stål e.l.

- Det mangler snøfangere på hele eller deler av taket, men det var ikke krav om dette på byggemeldingstidspunktet.

Det er ikke behov for utbedringstiltak i nær fremtid, da det ikke var krav om snøfangere på byggemeldingstidspunktet. Manglende snøfangere kan imidlertid medføre økt risiko for snø- og isras fra taket, noe som kan føre til personskade eller skade på eiendom i beferdede områder.

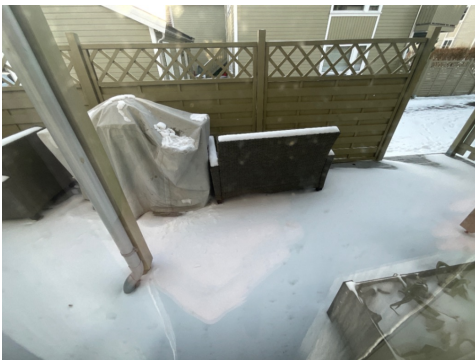
## TG 2 Balkonger, terrasser og rom under balkonger

Selger opplyser at terrassegulvet noe misfarget.

Terrassegulvet bør overflatebehandles på nytt.
