# Tilstandsrapport

Leilighet i 1. etg. i flermannsbolig

Rønninglia 56A , 3153 TOLVSRØD

Rapportdato: 23.02.2026

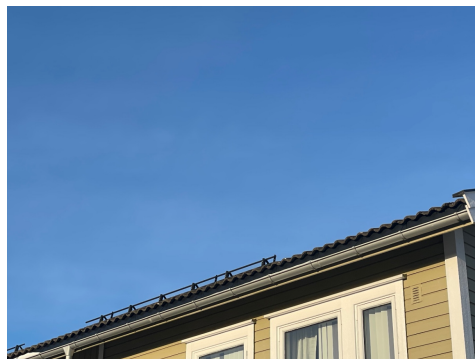
### ! TG 2 Nedløp og beslag

Takrenner og beslag i plastbelagt stål e.l.

- Det mangler snøfangere på hele eller deler av taket, men det var ikke krav om dette på byggemeldingstidspunktet.

Det er ikke behov for utbedringstiltak i nær fremtid, da det ikke var krav om snøfangere på byggemeldingstidspunktet. Manglende snøfangere kan imidlertid medføre økt risiko for snø- og isras fra taket, noe som kan føre til personskade eller skade på eiendom i beferdede områder.

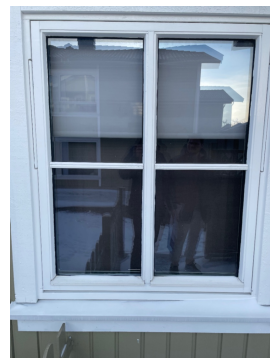
### ! TG 2 Vinduer

- Karmene i vinduer er slitte og det er sprekker i trevirket.

Vinduer bærer preg av noe elde og slitasje, og det er avskalling av maling på innsiden av sprosser.

- Det må foretas lokal utbedring.

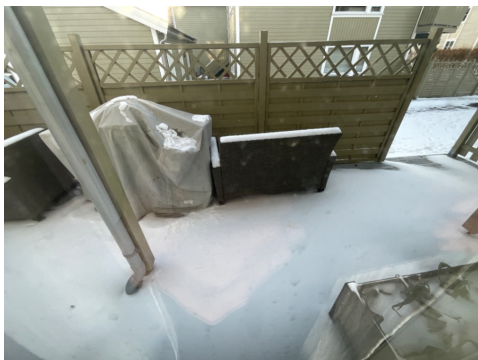
## TG 2 Balkonger, terrasser og rom under balkonger

Selger opplyser at terrassegulvet noe misfarget.

Terrassegulvet bør overflatebehandles på nytt.

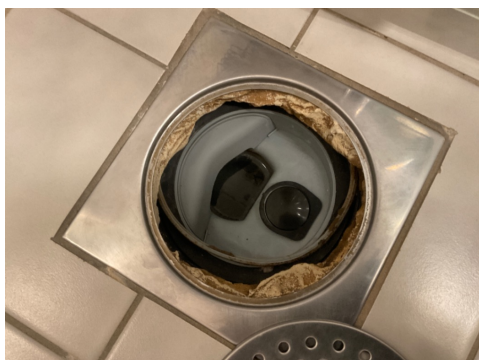
### TG 2 Sluk, membran og tettesjikt

Det er plastsluk og smøremembran med ukjent utførelse.

- Sluket må sjekkes og rengjøres jevnlig.

Det bør utbedres membran og klemring rundt sluk for å sikre tett gulv. Det bør også etableres mansjett/membran rundt avløpsrøret fra servant for å sikre tett vegg. Konsekvensen av mangelfull utførelse er økt risiko for vannlekkasje og fuktskader i konstruksjonen, noe som kan medføre kostbare reparasjoner.

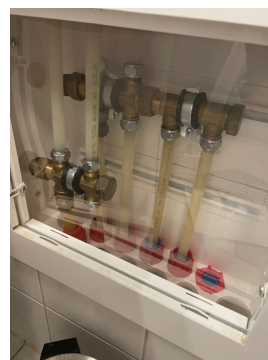
- Rørkurser på rør-i-rør system bør merkes.

Rørkursene på rør-i-rør-systemet bør merkes for å sikre enkel identifisering og vedlikehold av de ulike vannledningene. Manglende merking kan føre til økt risiko for feil ved reparasjoner eller vedlikehold, samt unødvendig tidsbruk og kostnader ved fremtidige arbeider.
