# Tilstandsrapport

Boligbygg med flere boenheter

Jaktoddveien 7, 4621 KRISTIANSAND S

Befaringsdato: 11.02.2026

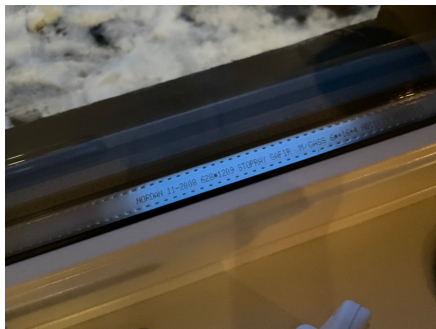
### TG 1 Vinduer

Bygningen har malte trevinduer med 2-lags glass.

Enkelte vinduer er funksjonstestet for heng i hengsler og tetting, uten å finne nevneverdig avvik.

Årlig justeringer/smøring av vinduer må forventes.

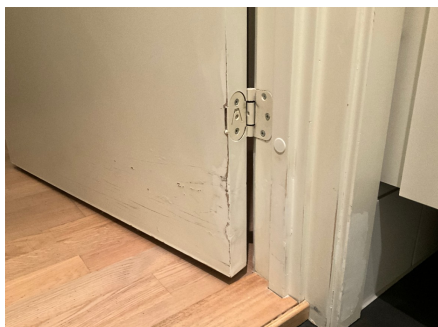
## TG 2 Innvendige dører

Innvendig har leiligheten malte fyllingsdører av tre.

- Enkelte av innvendige dører har en del slitasje.

Avviket er kun av kosmetisk betydning.

- Lokal utbedring må påregnes.

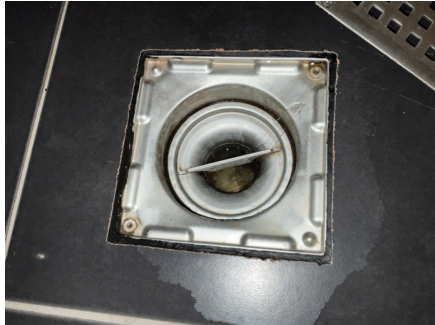
## TG 2 Sluk, membran og tettesjikt

Det er stålsluk og membran med ukjent utførelse.

- Mer enn halvparten av forventet brukstid er passert på membranløsningen.

- Det er viktig å merke seg at levetiden til en membran varierer basert på kvalitet, installasjon og bruk. Eldre membraner kan bli sprø og sprekke opp, noe som fører til at de mister sin vanntettende funksjon. Dette kan resultere i vannlekkasjer gjennom vegger og gulv og fuktskader.

Anbefaler tett dusjkabinett for å minimere vannbelastning på en aldrende membran.

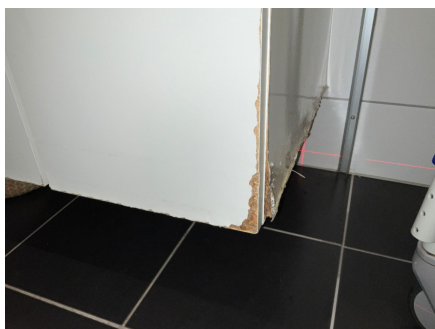
### ! TG 2 Sanitærutstyr og innredning

Rommet har innredning med nedfelt servant, veggmontert toalett, dusjvegger/hjørne og opplegg for vaskemaskin.

- Det er ikke påvist tilfredsstillende løsning for å synliggjøre lekkasje fra innebygget systerne.
- Det er påvist skader på innredning.

- Det må gjøres tiltak for å lukke avviket.
- Uten dreneringsløsning/lekkasjesikring kan lekkasjer pågå over lang tid uten å bli oppdaget. Dette kan føre til omfattende fuktskader i omkringliggende byggematerialer.

Innredning må påregnes utskiftet.

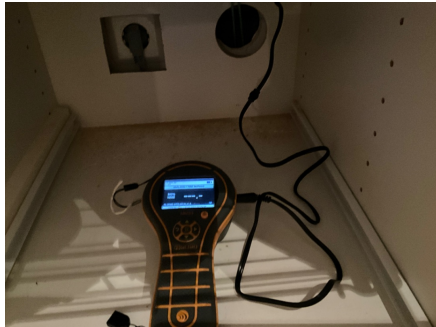
### ! TG 0 Tilliggende konstruksjoner våtrom

Hulltaking er foretatt uten å påvise unormale forhold. Hulltaking er foretatt ved/i skap på kjøkkenet . Fuktkvotemåling (vekt%) i konstruksjonen ble målt til under 6.

Hulltaking gir begrenset adgang til visuell kontroll/måling av et lokalt område på badet, og det kan dermed ikke med sikkerhet utelukkes at det foreligger

skjulte avvik eller skader i øvrige deler av konstruksjonen.

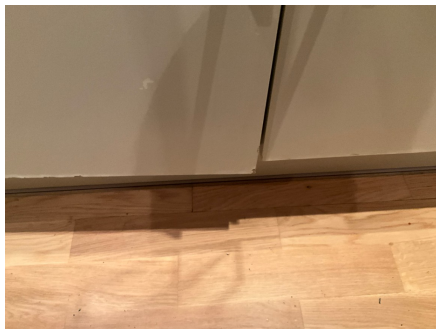
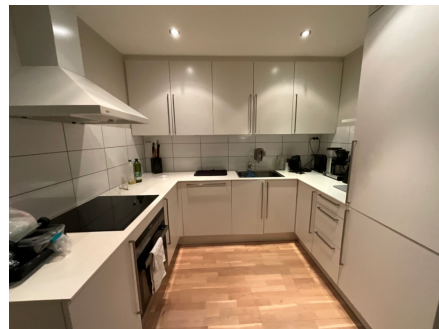
#### **Overflater og innredning**

Kjøkkenet har innredning med glatte fronter. Benkeplaten er av laminat.

- Det er påvist fuktskjolder i overflater.

- Overflater må utbedres eller skiftes.

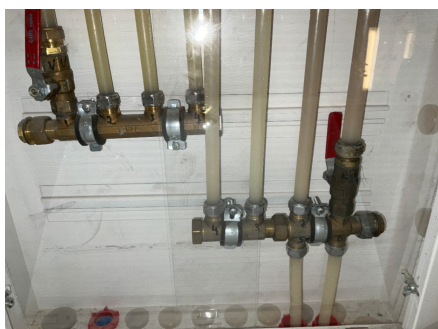
#### **Vannledninger**

Innvendige vannledninger er av plast (rør i rør). Det er besiktiget i rørskap.

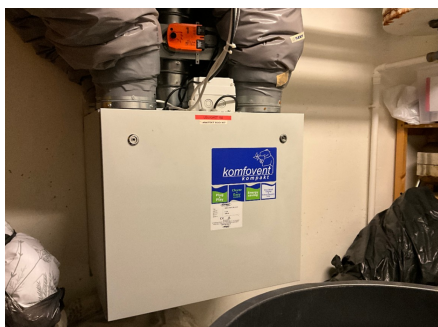
## ! TG 1 Ventilasjon

Leiligheten har balansert ventilasjon.

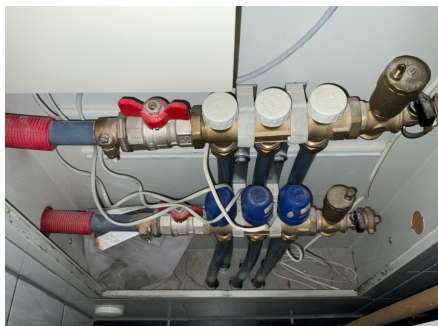
## ! TG 1 Varmesentral

Bygget har sentral oppvarming av varmtvann.  
Anlegget er plassert i fellesareal og er ikke tilgjengelig for kontroll.

Inspeksjonen innebærer å sjekke etter lekkasjer i synlige deler av anlegget, anlegget som helhet er ikke funksjonstestet.  
Årlig kontroll av denne typen anlegg anbefales.  
Tilstandsgrad er satt på bakgrunn av ingen negative funn i leiligheten.

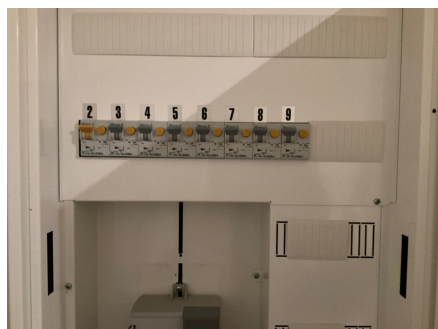
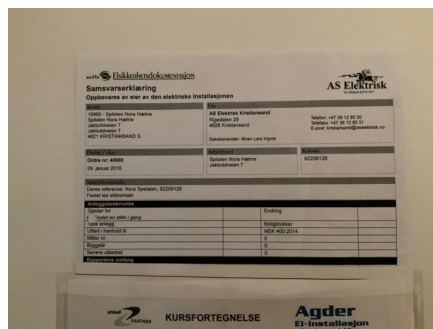
Det elektriske anlegget har automatsikringer. Sikringsskapet er plassert i gangen.

Vurderingene er på bakgrunn av tilsynsrapport fra Agder Energi og fremviste samsvarserklæring på anlegget.

Kontrollen som er utført er kun på synlige deler.
