Tilstandsrapport

📍 Vestsideveien 2457, 6570 SMØLA

gnr. 44, bnr. 31

Befaringsdato: 27.03.2023

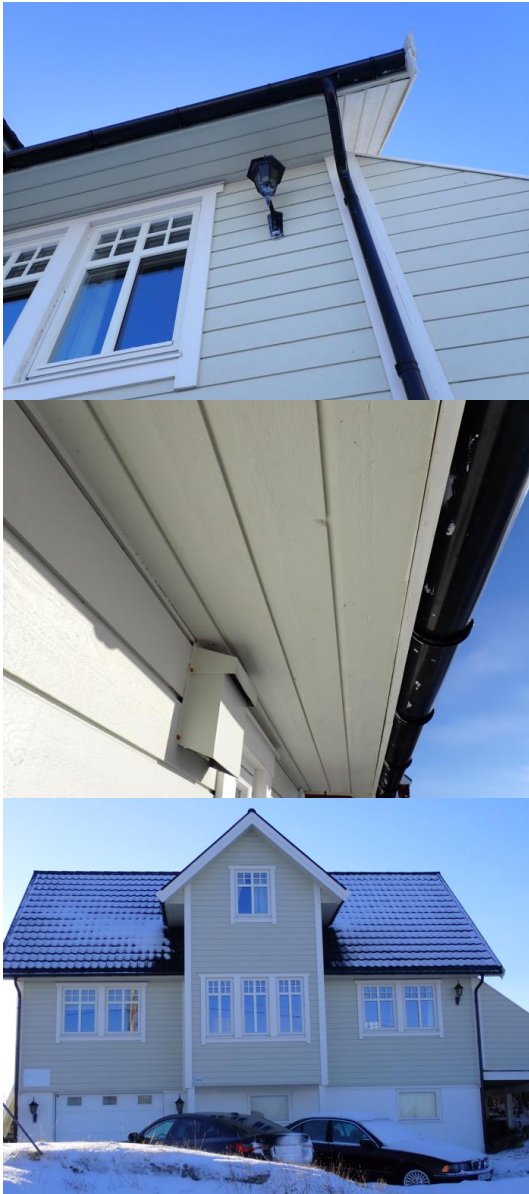
Takrenner, nedløp og beslag er utført i sort stål.

- Det mangler snøfangere på hele eller deler av taket, noe som var krav på byggemeldingstidspunktet.
- Det er ikke tilfredsstillende bortledning av vann fra taknedløp ved grunnmur.

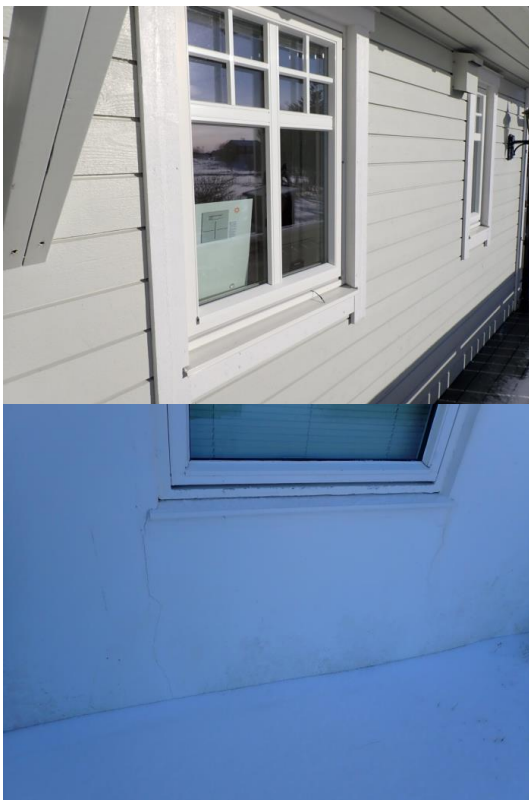
Boligen har vinduer med 2-lags glass i malte tre karmene.

- Karmene i vinduer er slitte og det er sprekker i treverket. Noe værslitasje og rust på hengsler på kjeller vinduene.

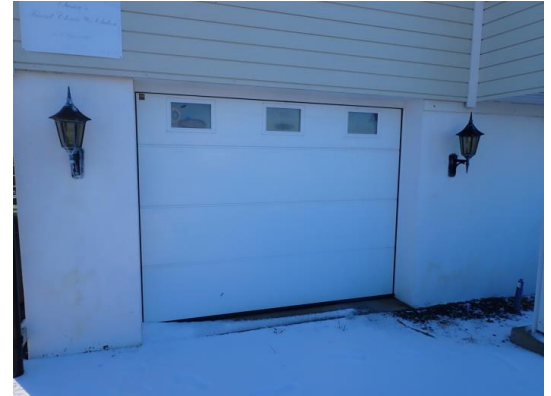
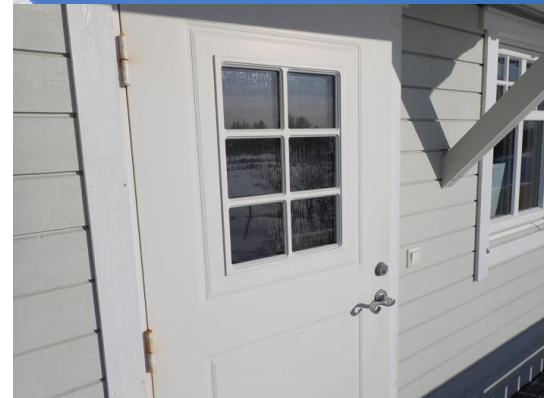
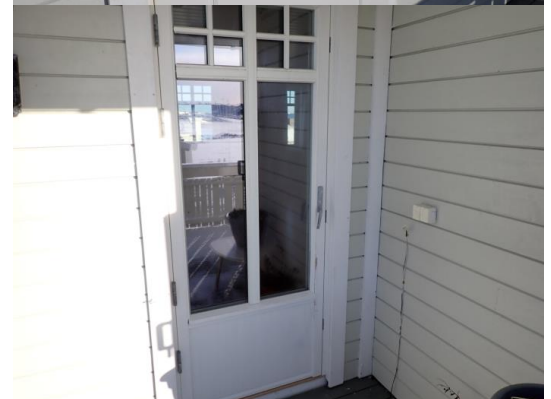
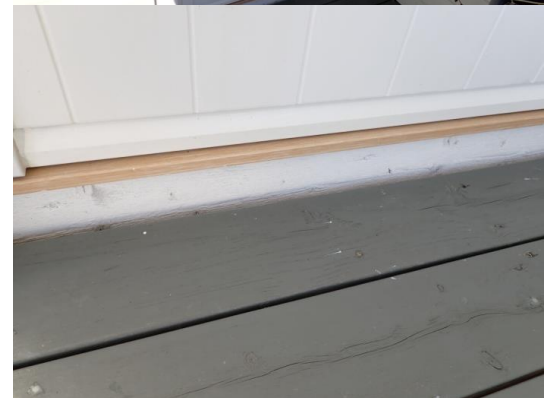
- Det er påvist avvik rundt innsettsdetaljer.

Det er ikke montert beslag under dørene. Hengsler på ytterdør er rustet.

- Det bør gjøres tiltak for å lukke avviket.

Det anbefales å skaffe beslag og montere disse i for å luke dette avviket. Samt behandle hengsler.

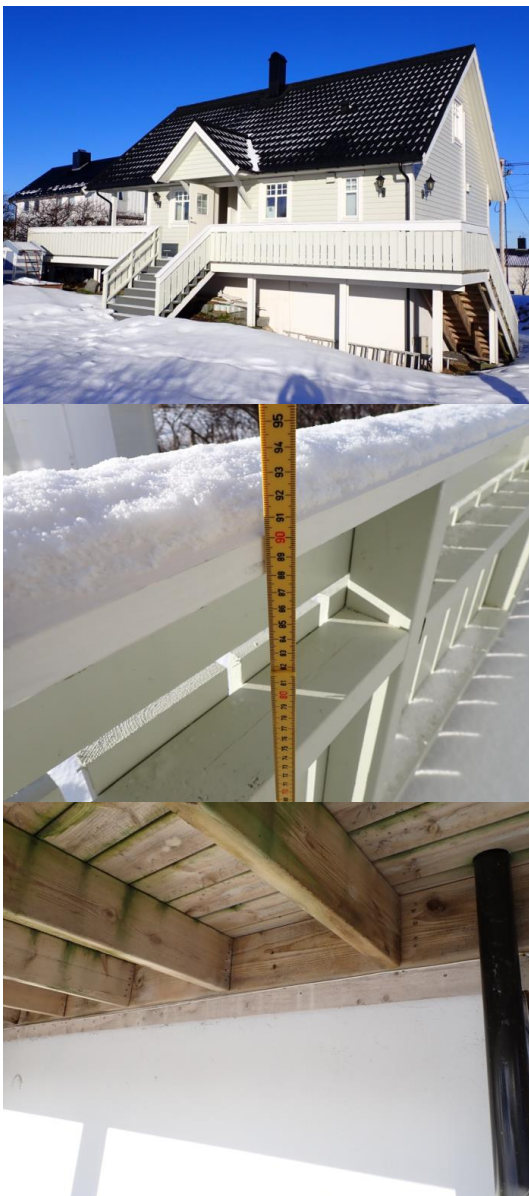
- Rekkverket er for lavt i forhold til dagens krav til rekkverkshøyder.
- Det er påvist andre avvik:

Det er påvist mangel i høyde av rekkverket til terrassen etter TEK 17 §12-17 (3).

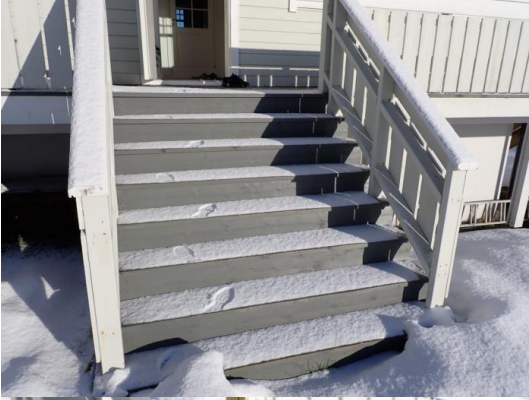
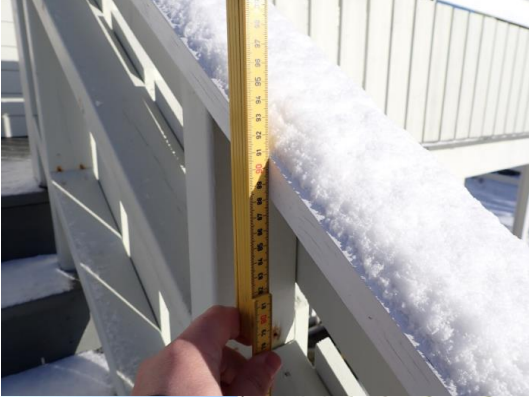
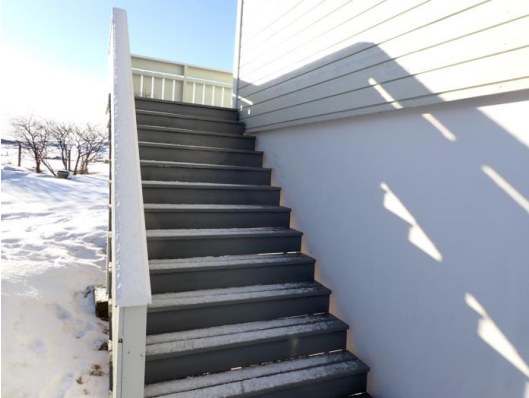
Det er påvist mangel av håndrekk på vegg, utvendig trapp, som leder til parkeringsplass.

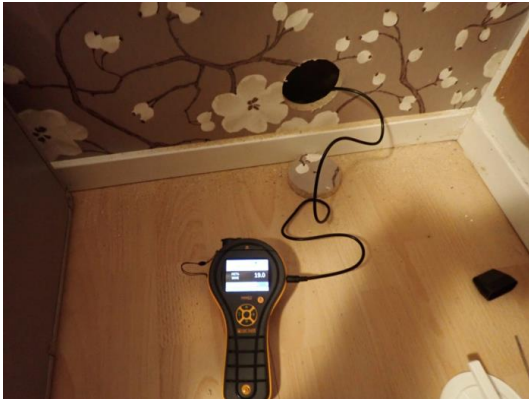
Etter bruk av fuktmåler ble det påvist en forhøyet fuktverdi i bunnsvillen i bod i kjeller.

- Det er påvist fuktighet i oppforet tregulv i underetg/kjeller, og det er derfor ikke foretatt hulltaking.

Etter bruk av fukt måler ble det påvist fukt på bunnsvillen i soverom.

- Ytterligere undersøkelser må foretas for å få kartlagt årsak og omfanget på eventuelle skader.

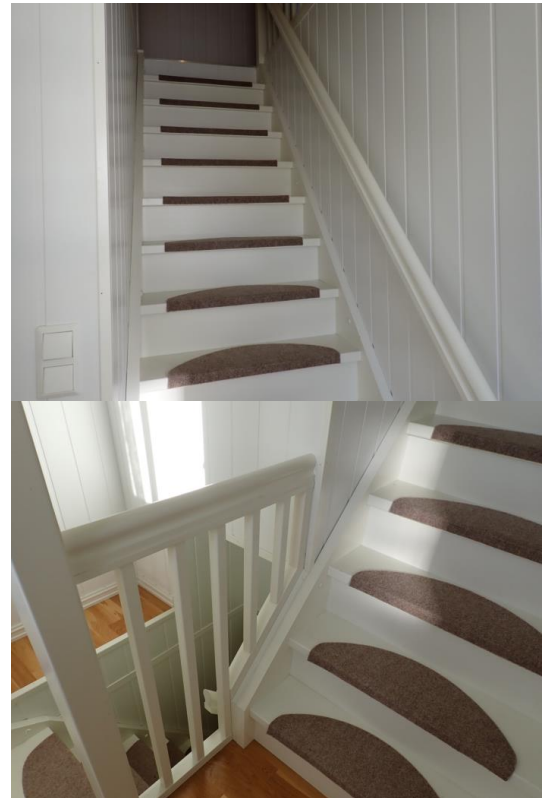
- Det mangler håndløper på vegg i trappeløpet.
- Rekkverkshøyder er under dagens forskriftskrav til rekkverk i trapper.

Trappene fungerer med dette avviket, fra dagens krav.

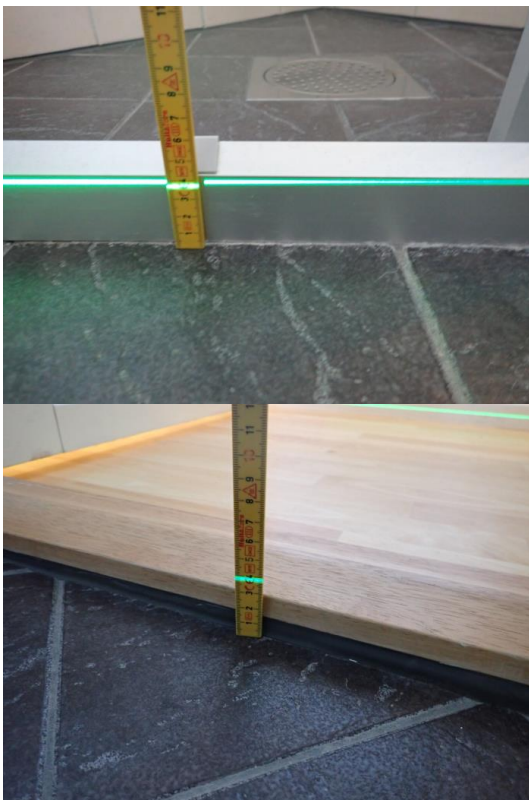
Flislagt gulv med elektriske varmekabler i gulv. Det er målt ca 0 mm høydeforskjell på gulv fra dørterskel til topp slukrist.

- Det er påvist avvik i fallforhold til sluk i forhold til krav i forskrift på byggetidspunktet.
- Det er påvist at høydeforskjell fra topp slukrist til gulv/synlig topp membran ved dørterskel er mindre enn 25 mm.

Jeg anbefaler å bygge opp terskel til døren for å sikre badet for en evt fukt lekkasje.

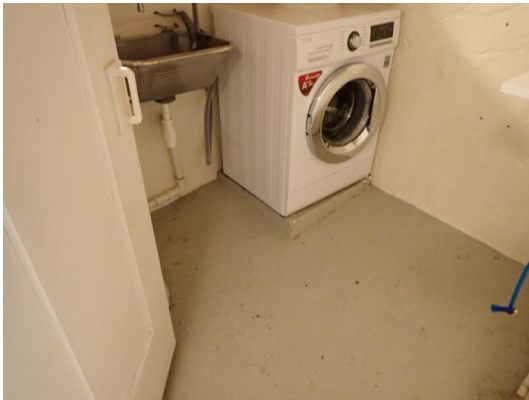
Det er malt betong på gulvet. Rommet har ingen sluk.

- Det er påvist avvik i fallforhold til sluk i forhold til krav i forskrift på byggetidspunktet.
- Det er påvist at høydeforskjell fra topp slukrist til gulv/synlig topp membran ved dørterskel er mindre enn 25 mm.
- Det er mulighet for at det kan forekomme vannlekkasje på våtrommet hvor vann ikke vil gå til sluk.

For at avvikene skal lukes må det etableres sluk og utbedre fall forhold. Jeg anbefaler å rive opp gulvet for så å koble seg på sluket i badet i underetasjen.

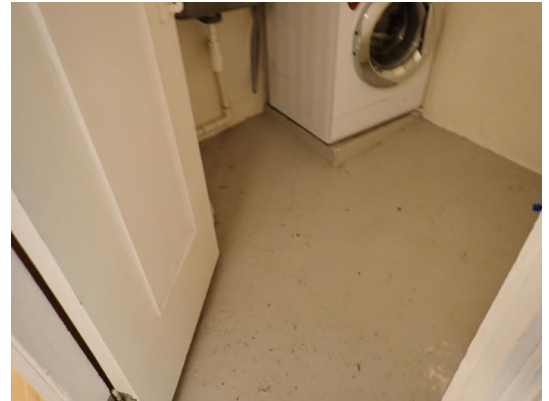
Vaskerommet har ikke sluk.

- Det er ikke membran/tettesjikt på våtrommet.

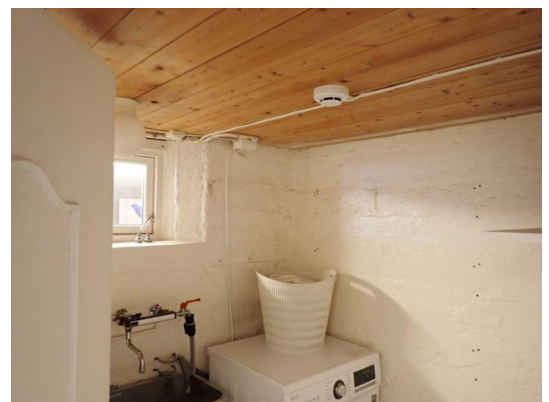
Det er ingen form for ventilasjon i rommet.

- Rommet har ingen ventilasjon
- Det etablerte avtrekkssystemet fungerer ikke tilfredsstillende.
- Våtrommet mangler tilluftsventilering, f.eks. spalte/ventil ved dør.

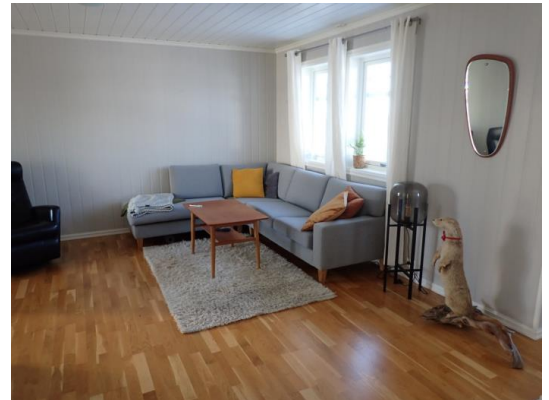
Naturlig ventilasjon med avtrekk fra vifte på kjøkkenet og badet.

- Det er påvist store avvik på ventilasjonsløsning i forhold til byggets oppføringstidspunkt.
- Det er påvist avvik i ventilasjonsløsning i forhold til gjeldende krav på oppføringstidspunktet.
- Det er påvist mangelfull ventilasjon på ett eller flere rom i boligen.

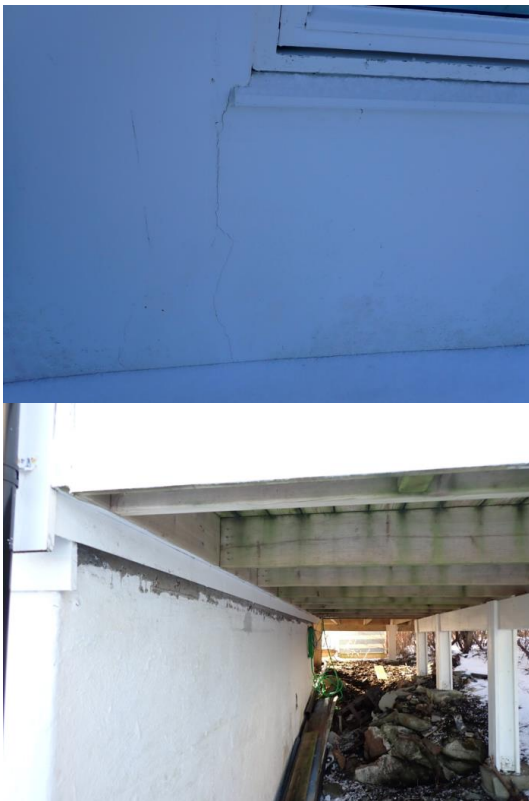
- Grunnmuren har sprekkdannelser.

Jeg observerte lokale sprekker i muren.

Puss i riss.
