Vestsideveien 2457, 6570 SMØLA

**Arkitekttegnet enebolig m/garasje,  
flott sjøutsikt og naust.  
Omfattende renoverert i 2013!**

# Tilstandsrapport

Rapportdato: 04.05.2023

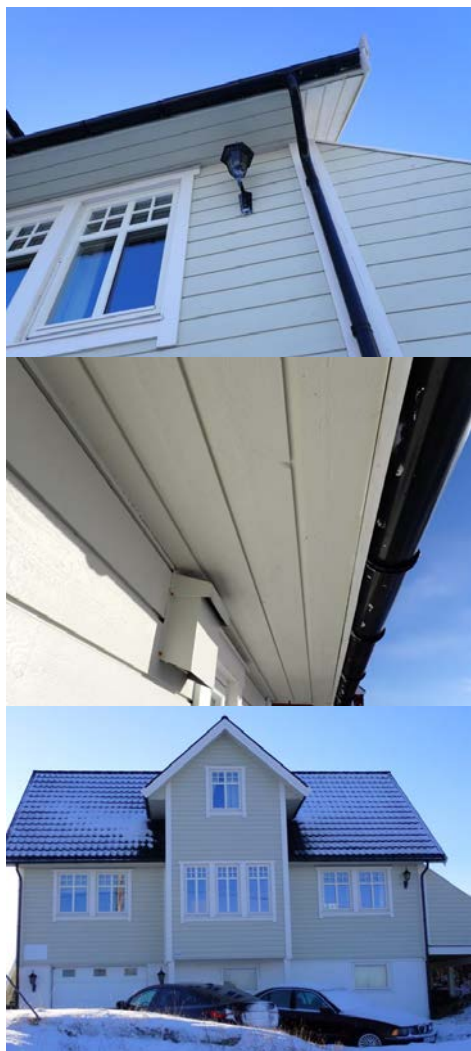
Takrenner, nedløp og beslag er utført i sort stål.

- Det mangler snøfangere på hele eller deler av taket, noe som var krav på byggemeldingstidspunktet.
- Det er ikke tilfredsstillende bortledning av vann fra taknedløp ved grunnmur.

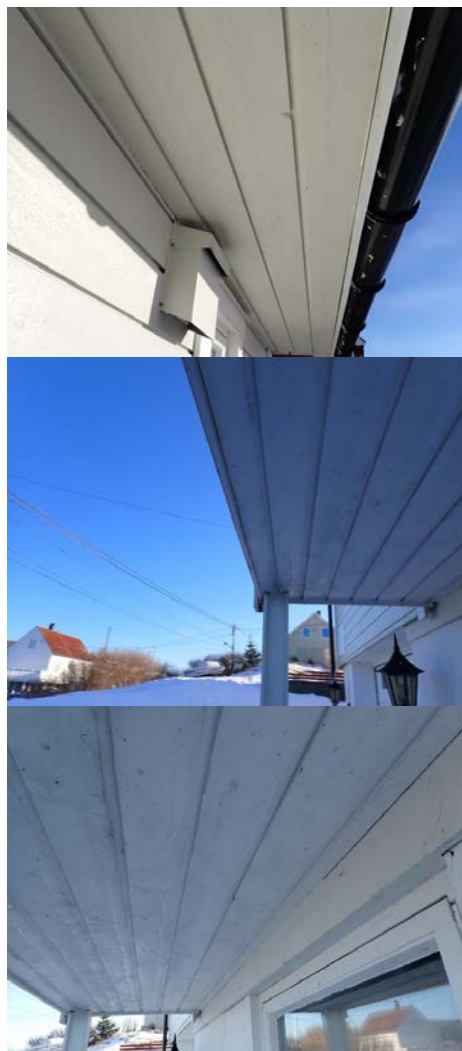
Yttervegger i bindingsverkskonstruksjon, fra byggeår.

- Det er påvist andre avvik:

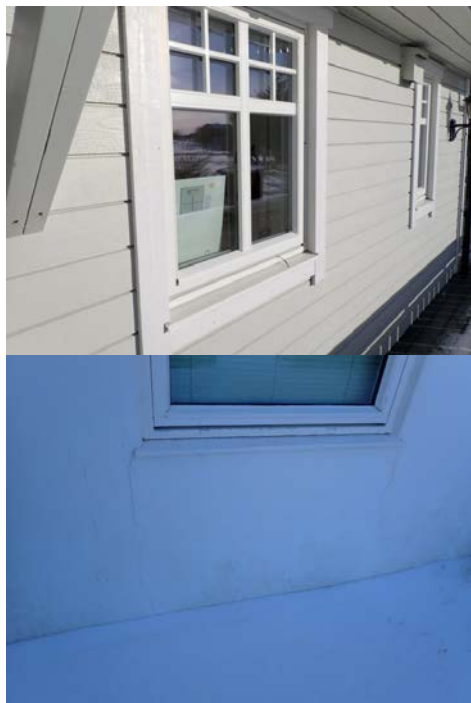
Boligen har vinduer med 2-lags glass i malte tre karmene.

- Karmene i vinduer er slitte og det er sprekker i treverket. Noe værslitasje og rust på hengsler på kjeller vinduene.

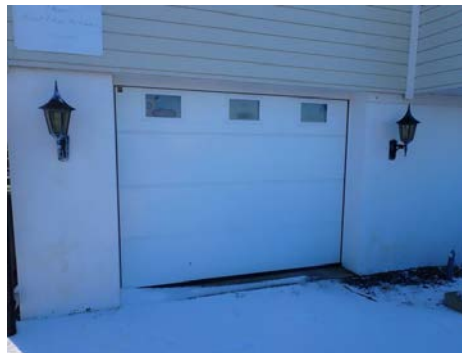
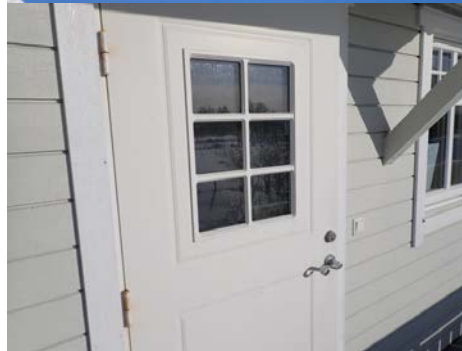
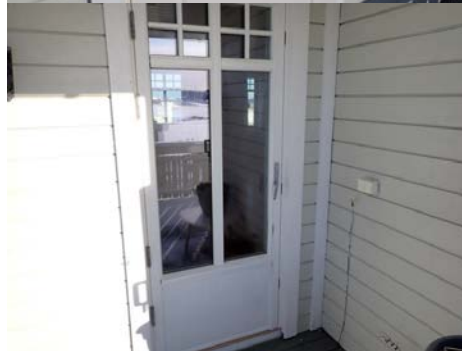
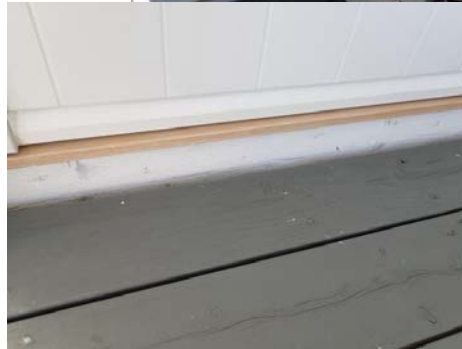
Ytterdøren er en malt, isolert kompakt dør, med isolerte glass. Balkongdøren er hvitmalt med isolerte glass. Garasjeporten er av PVC.

- Det er påvist avvik rundt innsettsdetaljer. Det er ikke montert beslag under dørene. Hengsler på ytterdør er rustet.

- Det bør gjøres tiltak for å lukke avviket.

Det anbefales å skaffe beslag og montere disse i for å luke dette avviket. Samt behandle hengsler.

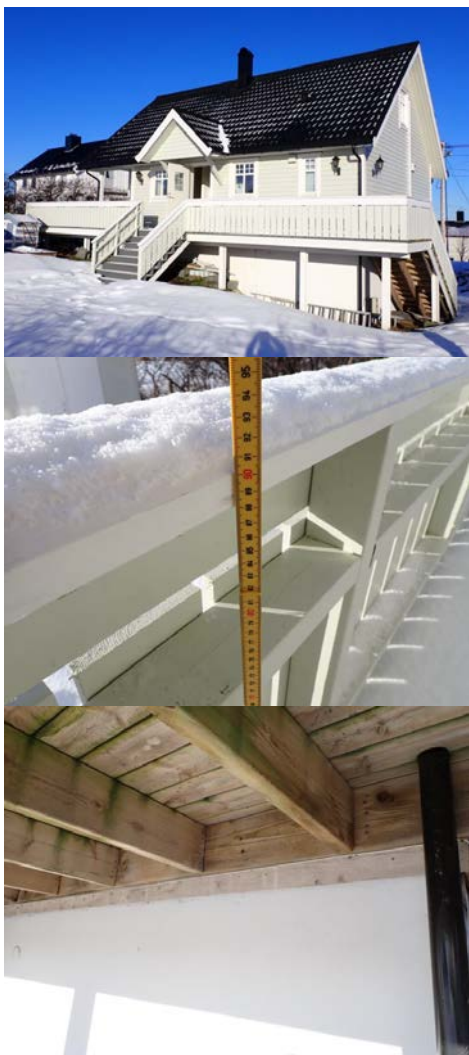
Boligen er etablert med terrasse på baksiden med utgang fra entre og stue. Den er oppbygget med spaltegulv som er montert på dragere som hviler på søyler fast støpt i fundament. Stående kledning med topprekke til rekkverk. Trapp ned til hage.

- Rekkverket er for lavt i forhold til dagens krav til rekkverkshøyder.
- Det er påvist andre avvik:

Det er påvist mangel i høyde av rekkverket til terrassen etter TEK 17 §12-17 (3).

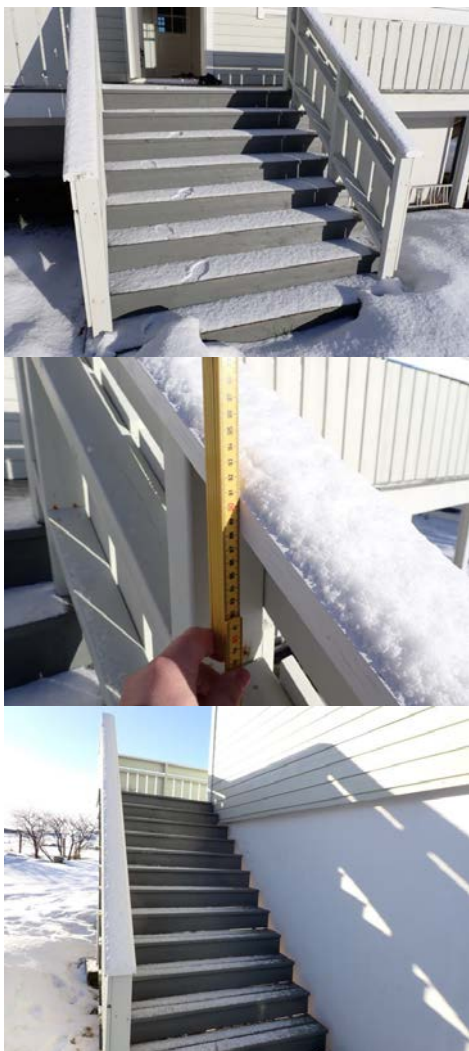
Utvendige trappene er i behandlet tre.

Det er påvist mangel av håndrekke på vegg, utvendig trapp, som leder til parkeringsplass.

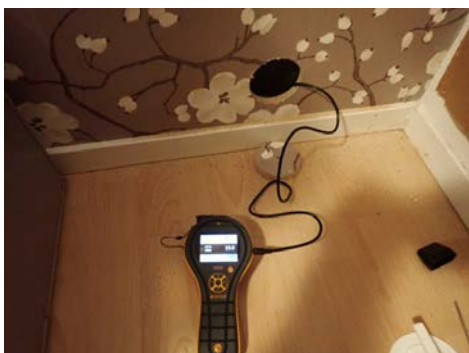
Etter bruk av fuktmåler ble det påvist en forhøyet fuktverdi i bunnsvillen i bod i kjeller.

- Det er påvist fuktighet i oppforet tregulv i underetg/kjeller, og det er derfor ikke foretatt hulltaking.

Etter bruk av fukt måler ble det påvist fukt på bunnsvillen i soverom.

- Ytterligere undersøkelser må foretas for å få kartlagt årsak og omfanget på eventuelle skader.

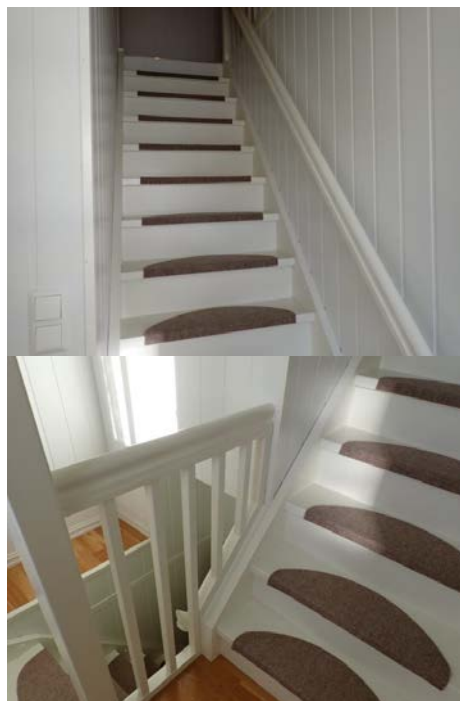
Tett trapp i gang mot loft og til kjeller, er i malt tre. Malte vanger og trinn. Rekkverk på loft er stående spiler.

- Det mangler håndløper på vegg i trappeløpet.
- Rekkverkshøyder er under dagens forskriftskrav til rekkverk i trapper.

Trappene fungerer med dette avviket, fra dagens krav.

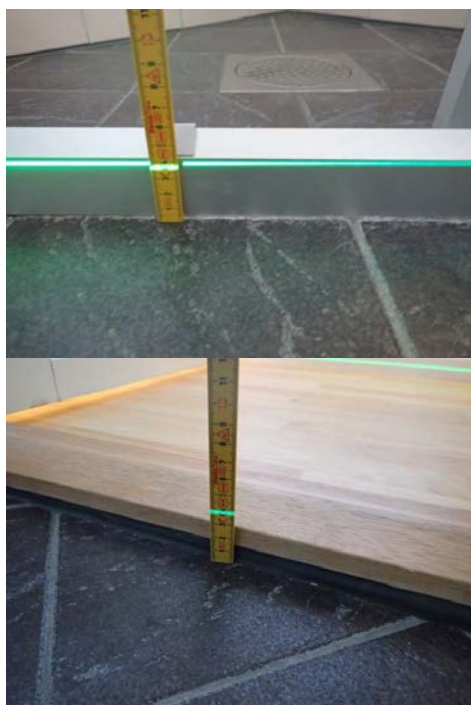
Flislagt gulv med elektriske varmekabler i gulv. Det er målt ca 0 mm høydeforskjell på gulv fra dørterskel til topp slukrist.

- Det er påvist avvik i fallforhold til sluk i forhold til krav i forskrift på byggetidspunktet.
- Det er påvist at høydeforskjell fra topp slukrist til gulv/synlig topp membran ved dørterskel er mindre enn 25 mm.

Jeg anbefaler å bygge opp terskel til døren for å sikre badet for en evt fukt lekkasje.

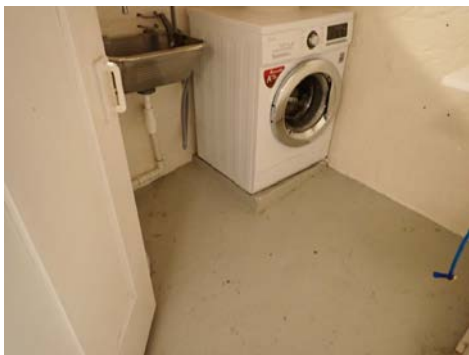
Det er malt betong på gulvet. Rommet har ingen sluk.

- Det er påvist avvik i fallforhold til sluk i forhold til krav i forskrift på byggetidspunktet.
- Det er påvist at høydeforskjell fra topp slukrist til gulv/synlig topp membran ved dørterskel er mindre enn 25 mm.
- Det er mulighet for at det kan forekomme vannlekkasje på våtrommet hvor vann ikke vil gå til sluk.

For at avvikene skal lukes må det etableres sluk og utbedre fall forhold. Jeg anbefaler å rive opp gulvet for så å koble seg på sluket i badet i underetasjen.

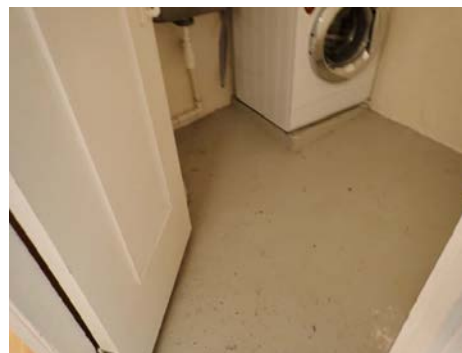
Vaskerommet har ikke sluk.

- Det er ikke membran/tettesjikt på våtrommet.

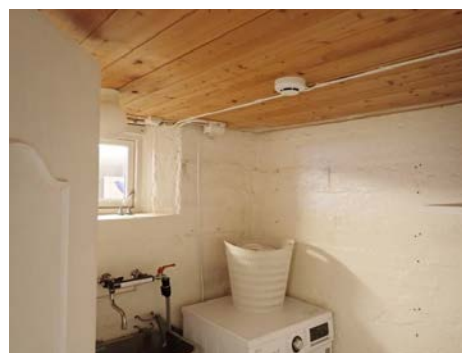
Det er ingen form for ventilasjon i rommet.

- Rommet har ingen ventilasjon
- Det etablerte avtrekkssystemet fungerer ikke tilfredsstillende.
- Våtrommet mangler tilluftsventilering, f.eks. spalte/ventil ved dør.

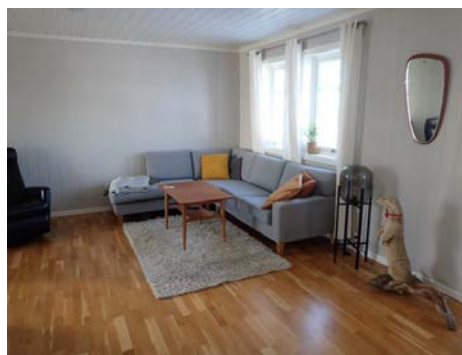
Naturlig ventilasjon med avtrekk fra vifte på kjøkkenet og badet.

- Det er påvist store avvik på ventilasjonsløsning i forhold til byggets oppføringstidspunkt.
- Det er påvist avvik i ventilasjonsløsning i forhold til gjeldende krav på oppføringstidspunktet.
- Det er påvist mangelfull ventilasjon på ett eller flere rom i boligen.

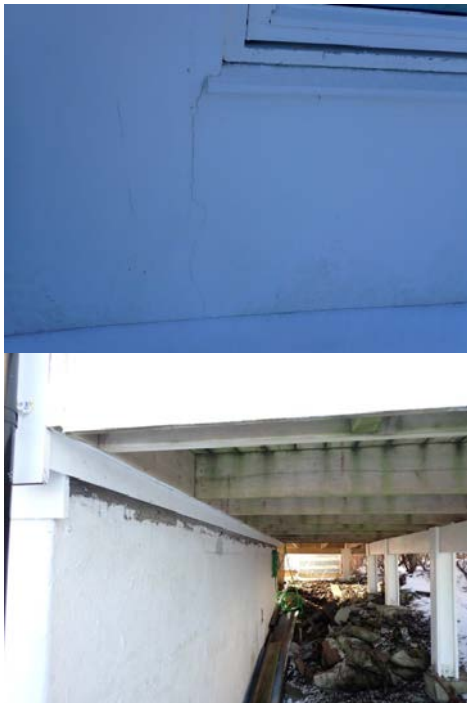
Det er ikke foretatt grunnundersøkelser, men det antas støpte betongmurer fra 1960 tallet på de eldste delene av murene. Garasjedelen er ført opp i lettklinkerblokk i 2013. Mye av muren er pusset opp ny i 2013.

- Grunnmuren har sprekkdannelser.

Jeg observerte lokale sprekker i muren.

Puss i riss.
