Vestsideveien 2457, 6570 SMØLA

**Arkitekttegnet enebolig m/garasje,  
flott sjøutsikt og naust.  
Omfattende renoverert i 2013!**

# Tilstandsrapport

Befaringsdato: 27.03.2023

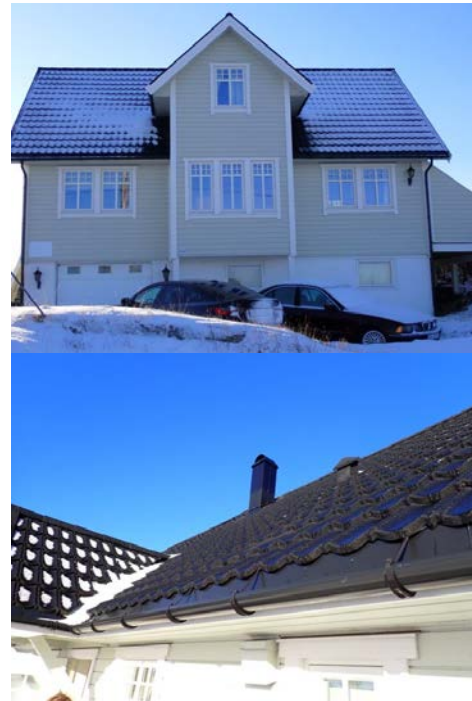
Taket er tekket i steinbelagt stål plater (Decra), undertaket er ukjent.

- Taktekking er snødekt, alder eller materiale er ukjent og derfor ikke nærmere vurdert.

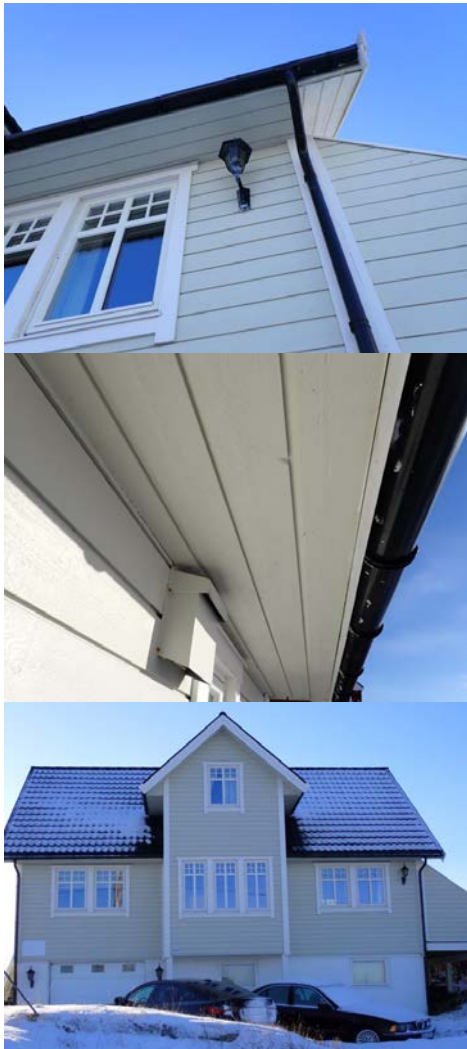
Takrenner, nedløp og beslag er utført i sort stål.

- Det mangler snøfangere på hele eller deler av taket, noe som var krav på byggemeldingstidspunktet.
- Det er ikke tilfredsstillende bortledning av vann fra taknedløp ved grunnmur.

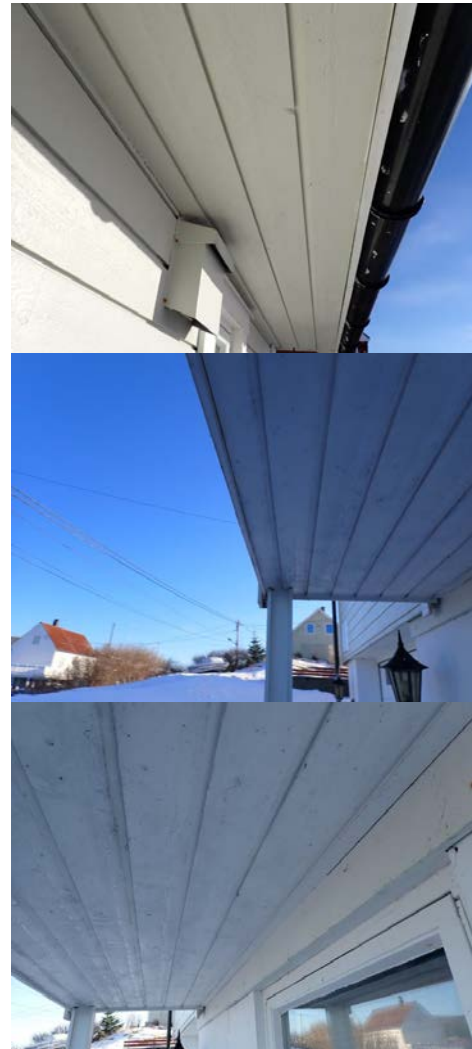
Yttervegger i bindingsverkskonstruksjon, fra byggeår.

- Det er påvist andre avvik:

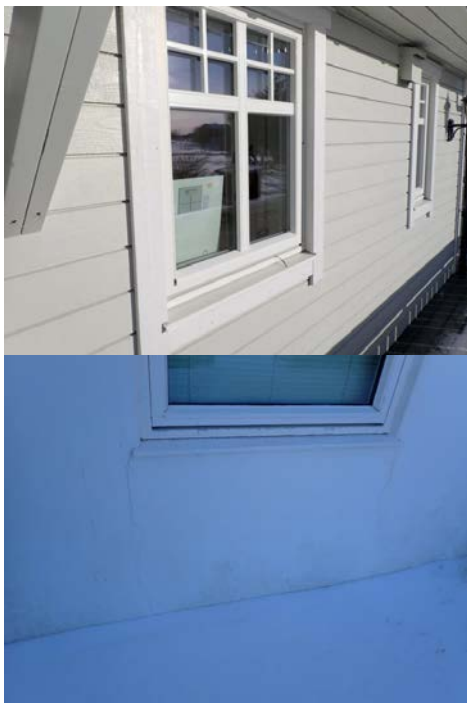
Boligen har vinduer med 2-lags glass i malte tre karmene.

- Karmene i vinduer er slitte og det er sprekker i treverket. Noe værslitasje og rust på hengsler på kjeller vinduene.

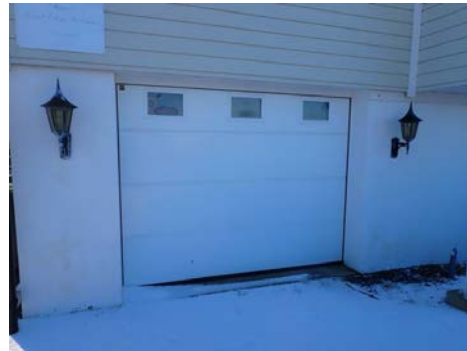
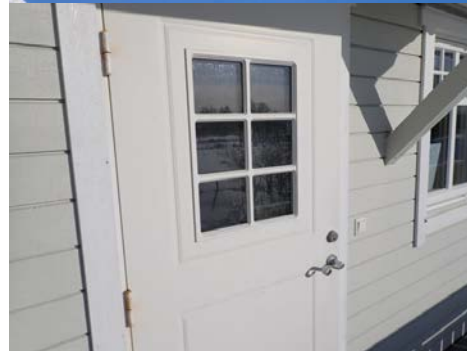
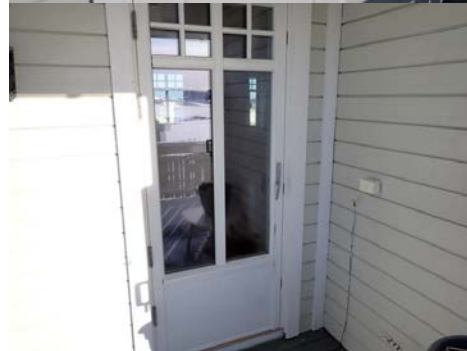
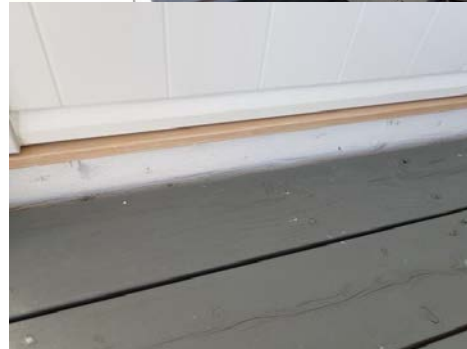
Ytterdøren er en malt, isolert kompakt dør, med isolerte glass. Balkongdøren er hvitmalt med isolerte glass. Garasjeporten er av PVC.

- Det er påvist avvik rundt innsettsdetaljer.

Hengsler på ytterdør er rustet.

- Det bør gjøres tiltak for å lukke avviket.

Det anbefales å skaffe beslag og montere disse i for å luke dette avviket. Samt behandle hengsler.

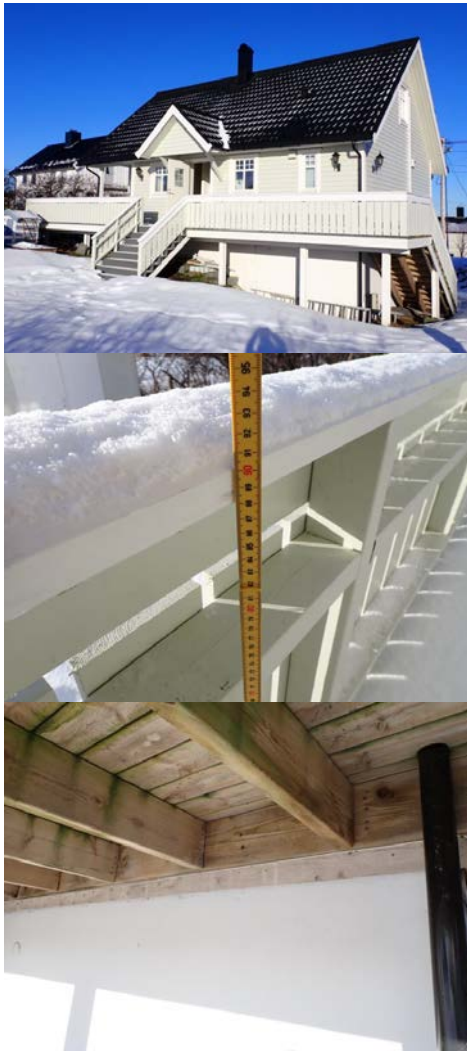
- Rekkverket er for lavt i forhold til dagens krav til rekkverkshøyder.
- Det er påvist andre avvik:

Det er påvist mangel i høyde av rekkverket til terrassen etter TEK 17 §12-17 (3).

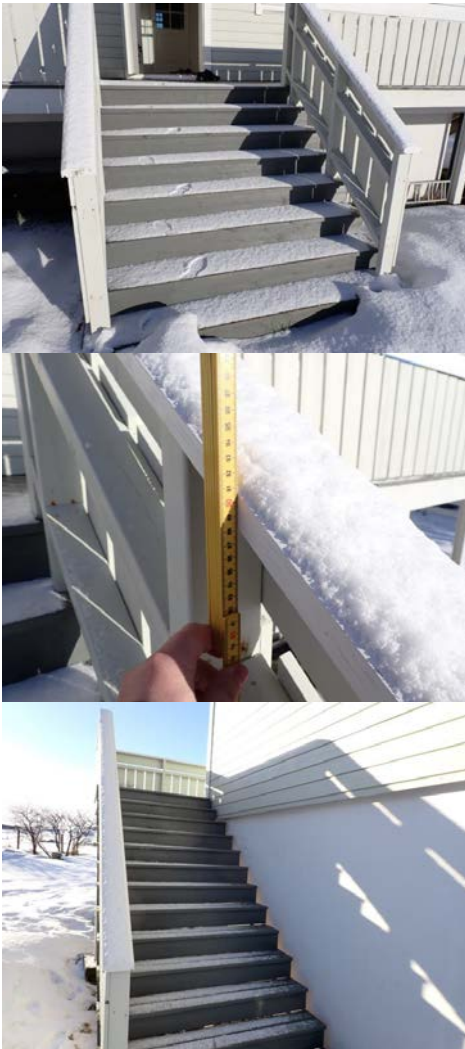
Det er påvist mangel av håndrekke på vegg, utvendig trapp, som leder til parkeringsplass.

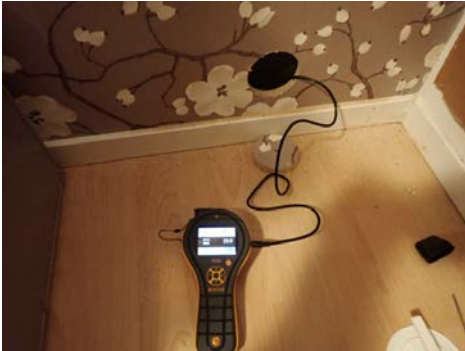
Etter bruk av fuktmåler ble det påvist en forhøyet fuktverdi i bunnsvillen i bod i kjeller.

- Det er påvist fuktighet i oppforet tregulv i underetg/kjeller, og det er derfor ikke foretatt hulltaking.

Etter bruk av fukt måler ble det påvist fukt på bunnsvillen i soverom.

- Ytterligere undersøkelser må foretas for å få kartlagt årsak og omfanget på eventuelle skader.

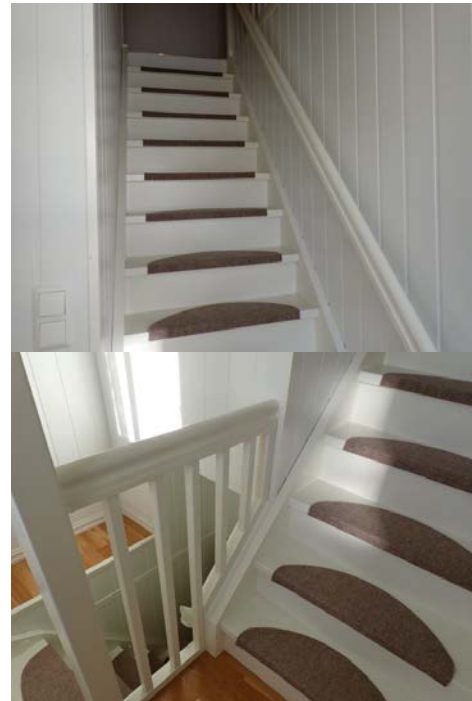
- Det mangler håndløper på vegg i trappeløpet.
- Rekkverkshøyder er under dagens forskriftskrav til rekkverk i trapper.

Trappene fungerer med dette avviket, fra dagens krav.

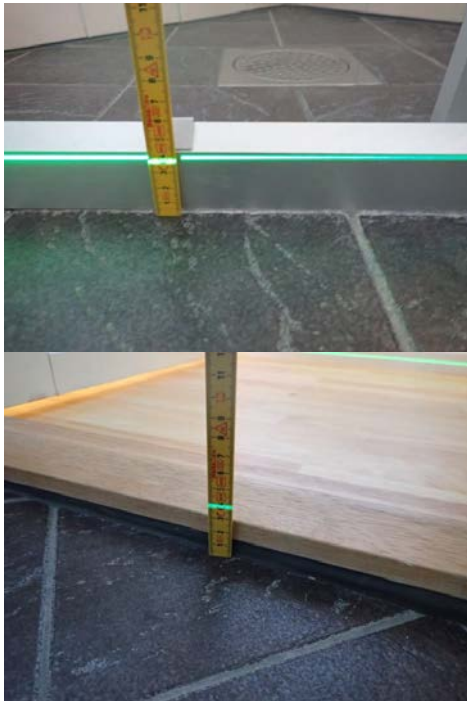
Flislagt gulv med elektriske varmekabler i gulv. Det er målt ca 0 mm høydeforskjell på gulv fra dørterskel til topp slukrist.

- Det er påvist avvik i fallforhold til sluk i forhold til krav i forskrift på byggetidspunktet.
- Det er påvist at høydeforskjell fra topp slukrist til gulv/synlig topp membran ved dørterskel er mindre enn 25 mm.

Jeg anbefaler å bygge opp terskel til døren for å sikre badet for en evt fukt lekkasje.

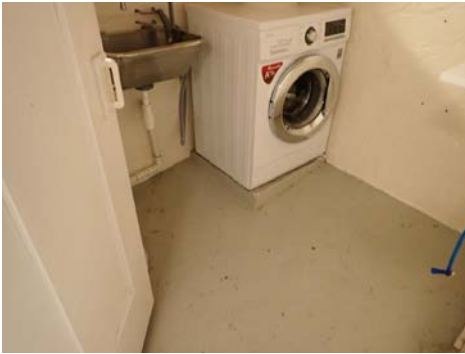
Det er malt betong på gulvet. Rommet har ingen sluk.

- Det er påvist avvik i fallforhold til sluk i forhold til krav i forskrift på byggetidspunktet.
- Det er påvist at høydeforskjell fra topp slukrist til gulv/synlig topp membran ved dørterskel er mindre enn 25 mm.
- Det er mulighet for at det kan forekomme vannlekkasje på våtrommet hvor vann ikke vil gå til sluk.

For at avvikene skal lukes må det etableres sluk og utbedre fall forhold. Jeg anbefaler å rive opp gulvet for så å koble seg på sluket i badet i underetasjen.

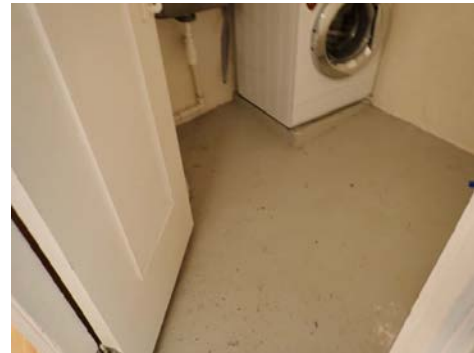
Vaskerommet har ikke sluk.

- Det er ikke membran/tettesjikt på våtrommet.

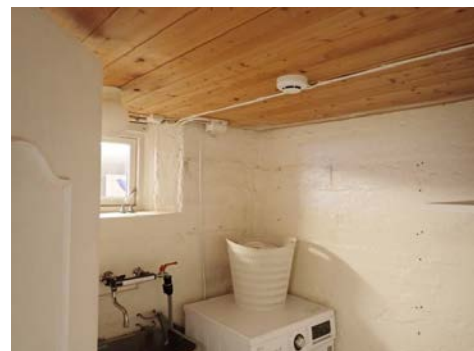
Det er ingen form for ventilasjon i rommet.

- Rommet har ingen ventilasjon
- Det etablerte avtrekkssystemet fungerer ikke tilfredsstillende.
- Våtrommet mangler tilluftsventilering, f.eks. spalte/ventil ved dør.

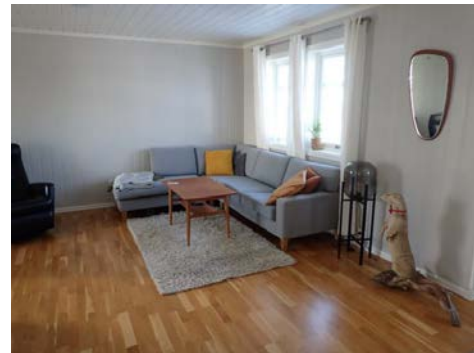
Naturlig ventilasjon med avtrekk fra vifte på kjøkkenet og badet.

- Det er påvist store avvik på ventilasjonsløsning i forhold til byggets oppføringstidspunkt.
- Det er påvist avvik i ventilasjonsløsning i forhold til gjeldende krav på oppføringstidspunktet.
- Det er påvist mangelfull ventilasjon på ett eller flere rom i boligen.

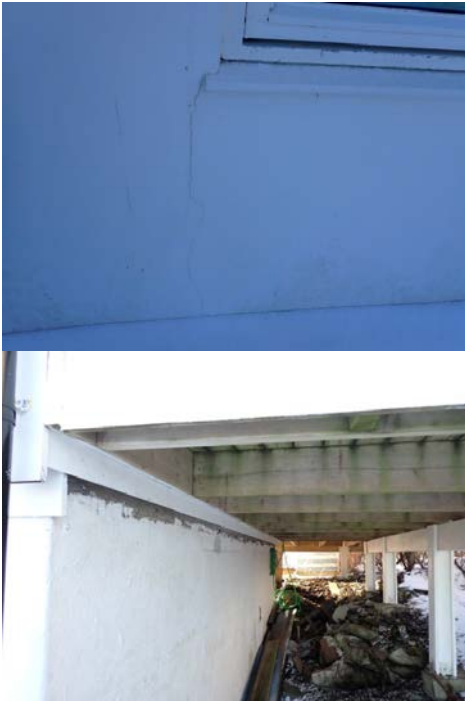
Det er ikke foretatt grunnundersøkelser, men det antas støpte betongmurer fra 1960 tallet på de eldste delene av murene. Garasjedelen er ført opp i lettklinkerblokk i 2013. Mye av muren er pusset opp ny i 2013.

- Grunnmuren har sprekkdannelser.

Jeg observerte lokale sprekker i muren.

Puss i riss.
