Tilstandsrapport

Fritidsbolig

Hvittensand 5 , 1860 TRØGSTAD

Rapportdato: 19.04.2026

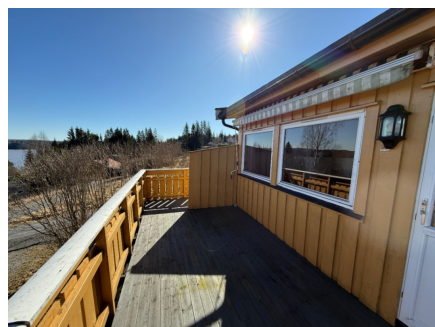
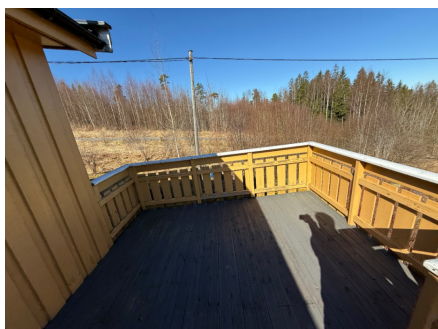
Skjevheter i terrasse- eller balkongkonstruksjonen kan tyde på bevegelser, svikt i bærekonstruksjonen eller setninger i fundamentet. Dette kan over tid føre til ytterligere deformasjoner, sprekker og redusert stabilitet. Skjevheter kan også medføre problemer med vannavrenning og øke risikoen for fuktskader på underliggende konstruksjoner.

Rekkverket har lavere høyde enn dagens krav og gir dermed redusert sikkerhet mot fall. Dette kan medføre økt risiko for personskade, spesielt på terrasser, balkonger og trapper med høydeforskjell.

Det anbefales å kontrollere konstruksjonen for å avdekke årsaken til skjevhetene. Dersom det skyldes svikt i fundamentering eller bæreelementer, bør utbedring utføres av fagkyndig. Ved mindre avvik kan justering eller forsterkning være tilstrekkelig for å gjenopprette stabilitet og riktig fall.

Det anbefales å heve eller bygge om rekkverket slik at det tilfredsstiller gjeldende høydekrav etter dagens forskrifter. Tiltaket vil bedre personsikkerheten og redusere risiko for ulykker.
