Tilstandsrapport

📍 Sloreåsen 11 A, 1257 OSLO

Befaringsdato: 12.11.2024

Oppdragsnr.: 11838-2655

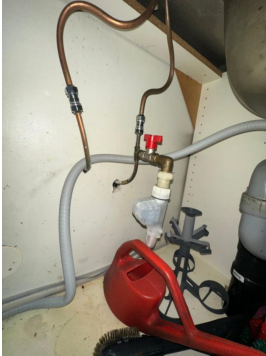
Eldre vanntilførsel bør vurderes av en fagmann, da sjansen for at lekkasje kan oppstå er større med eldre rør. Vannrør fungerer tilfredstillende med dagens løsning.

Røropplegg i kjøkkenbenk

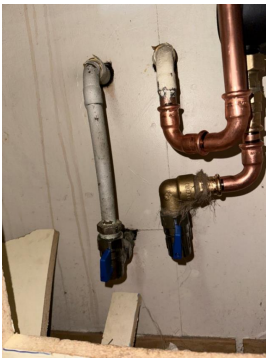
Stoppekraner plassert kjøkken
