# Tilstandsrapport

Fritidsbolig

Mautvedtgutua 156, 2740 ROA

Befaringsdato: 06.02.2025

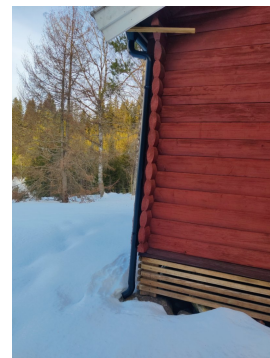
Hytten har takrenner, nedløp og beslag i stål fra ca.2020.

Tilstandsgrad er satt ut fra en helhetlig vurdering.

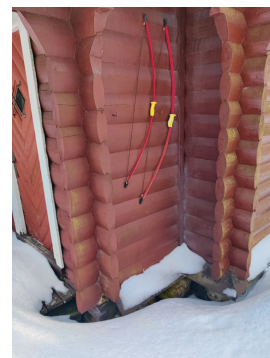
### ! TG 2 Veggkonstruksjon

Veggkonstruksjonen består av tømmer(laftet).

Tømmeret har noe vær/tørke sprekker ellers ingen unormale avvik registrert utover normal og forventet bruksslitasje samt klimapåkjenning.

Det er registrert en del vær slitt tømmer og tørrsprekker i ytterveggen. Ytterveggen tilfredstiller ikke dagens isolasjons krav.

Vedlikehold av ytterveggen.

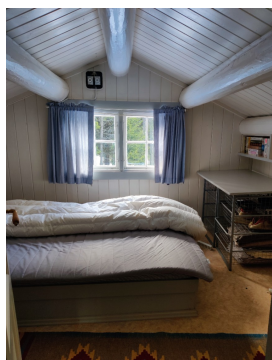
## ! TG 2 Vinduer

Vinduer i trerammer med enkelt glass fra byggeårene.

- Vinduer må justeres.
- Andre tiltak:
- Det må påregnes noe vedlikehold og at enkelte vinduer må skiftes ut.

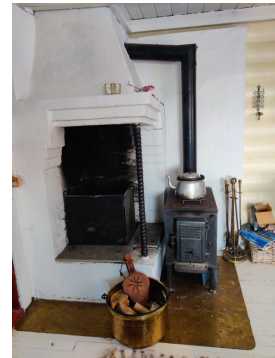
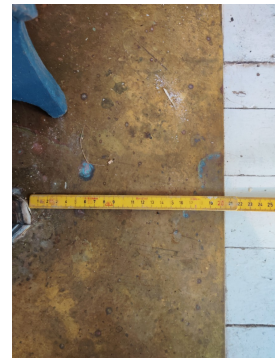
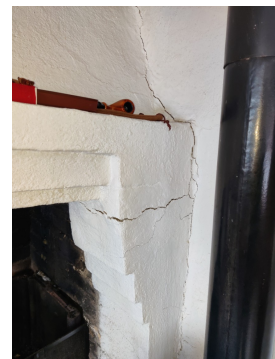
- Det er påvist sprekker og/eller riss i pipe.

Det er påvist sprekker i konstruksjonen.

- Det må foretas lokal utbedring.

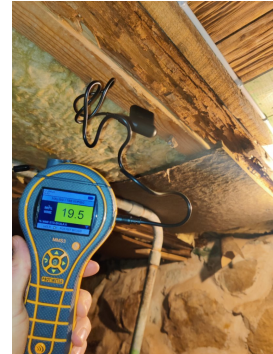
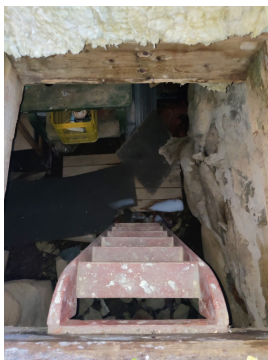
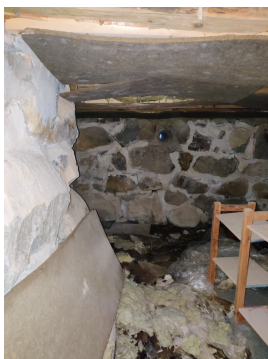
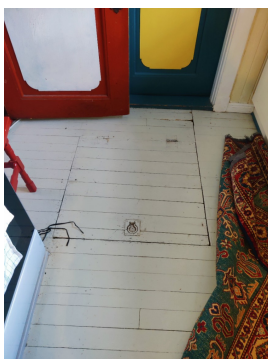
## TG 3 Kryp Kjeller

Kryp Kjeller med inngang fra luke i gulvet på kjøkkenet.

Bjelkelaget mot krypkjeller er reparert med nye bjelker der det tidligere har vært fuktskader.

Det ble målt til vektprosent 19,5 og 15,4 fuktighet på 2 forskjellige plasser etasjeskiller.

- Det er stedvis påvist fuktnivå som tilsier at konstruksjonen kan ha fuktskader.
- Det er manglende fuktsperre på bakken.

- Fuktsperre på bakken bør etableres.
- Overvåk konstruksjonen jevnlig. Avviket kan medføre behov for tiltak, men bør observeres over tid.

Det anbefales og reparere asfaltplater i himling.

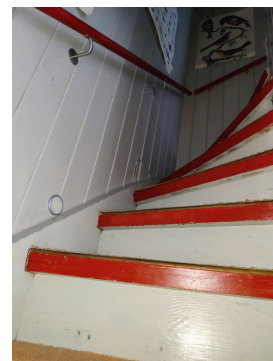
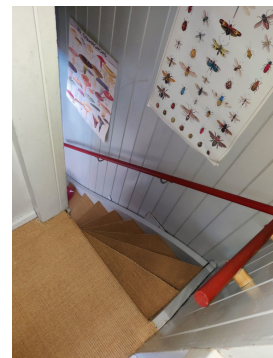
## ! TG 2 Innvendige trapper

Tretrapp med tette opptrinn, teppelagte inntrinn.

Bygningsdelen fungerer med dette avviket, selv om det ikke tilfredsstiller dagens krav i forskriften

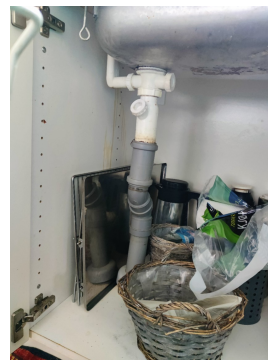
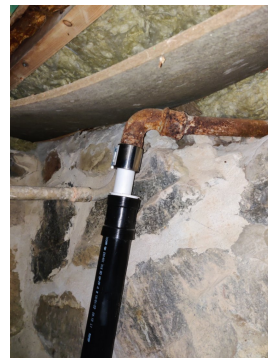
### ! TG 2 Avløpsrør

- Det er ikke behov for utbedringstiltak siden anlegget fungerer i dag, men ut ifra alder kan skader plutselig oppstå på eldre anlegg.

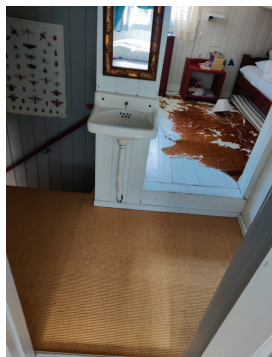
## ! TG 3 Ventilasjon

Det er ikke lokalisert ventiler eller lufter spalter i bygget.

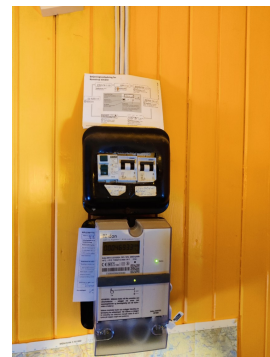
Kursfortegnelse under brytere.

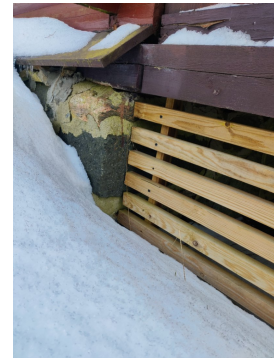
### ! TG IU Fuktsikring og drenering

På befaringstidspunktet lå det 50 cm med snø på tomten.

Dette kan medføre at evt fukt fra grunn kan bli trukket opp i konstruksjonene.

- Det bør foretas nærmere undersøkelser av tomta når den er snøfri.

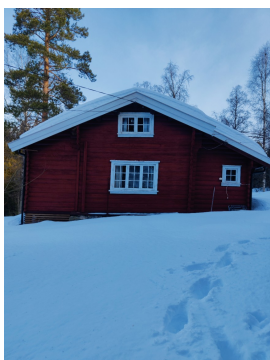
## ! TG 2 Utvendige vann- og avløpsledninger

På befaringstidspunktet var brønnen snødekket.

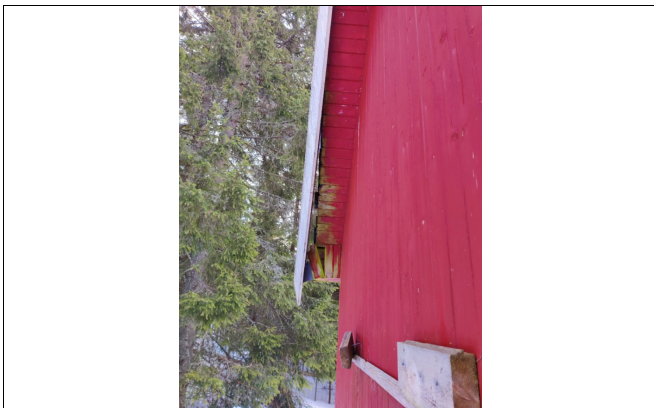
Løs vindskii på uthus.
