Tilstandsrapport

Boligbygg med flere boenheter

Eliløkken 43, 7353 BØRSA

Befaringsdato: 09.12.2024

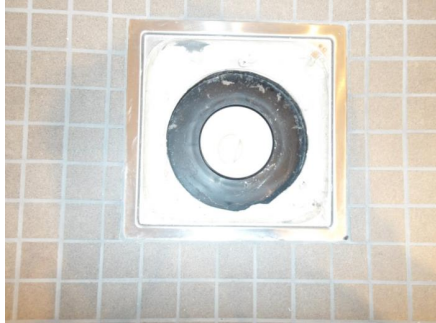
Det er plastsluk og smøremembran med dokumentert utførelse.

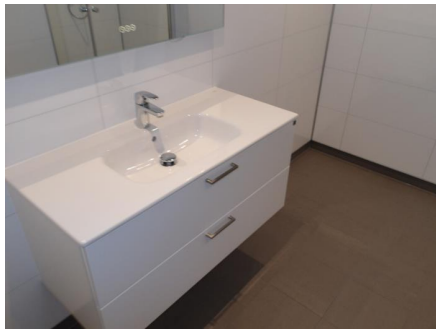
Sanitærutstyr og innredning

Rommet har servantskap med glatte fronter med heldekkende servant, veggmontert toalett og dusjdører.

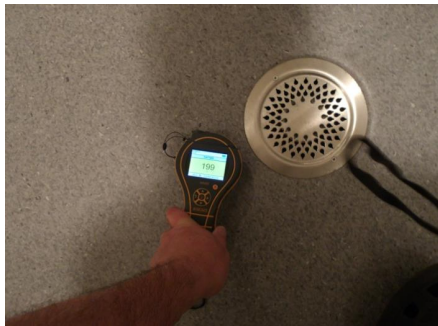
Sluk, membran og tettesjikt

Det er plastsluk og synlig vinylbelegg som tettesjikt, klemt under klemring i sluk. Sluket er ikke inspisert da slukristen var fastskrudd på befaringsdagen.

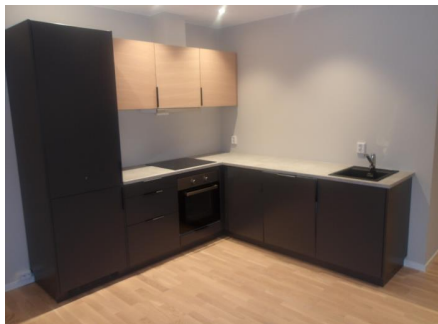
TG 0 Avtrekk

Det er avtrekk via balansert anlegg. Avtrekksviften fungerte etter en enkel funksjonstest på befaringdagen.
