# Tilstandsrapport

Boligbygg med flere boenheter

Skippergata 75 , 4327 SANDNES

Befaringsdato: 20.11.2025

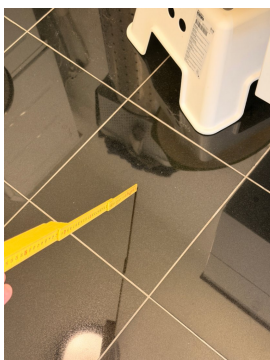
Det er påvist at noen fliser har bom (hulrom under).  
Det er påvist avvik i fallforhold til sluk i forhold til krav i forskrift på byggetidspunktet.

- Det er påvist at noen fliser har bom (hulrom under).
- Det er påvist avvik i fallforhold til sluk i forhold til krav i forskrift på byggetidspunktet.

Flis med hulrom under

- Selv om bom eller hullid ikke alltid er et umiddelbart problem, bør det overvåkes nøye før eventuell utvikling i sprekker i flisfuger e.l. oppstår. Dette må en foreta tiltak for, for å begrense utviklingen.
- Til tross for avviket i fall/høydeforskjell til sluk, vil gulvet fortsatt kunne lede vann mot sluket, men med redusert effektivitet. Dette kan potensielt øke risikoen for vannansamling i enkelte områder av badet.

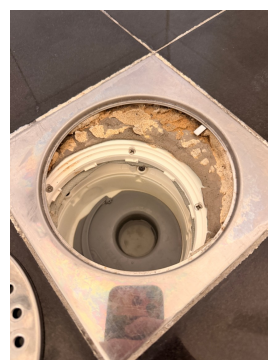
Det ble ikke registrert synlige skader, lekkasjer eller unormale fuktverdier ved befaring. Membran er synlig ført under klemring.

- Innhent dokumentasjon, om mulig.

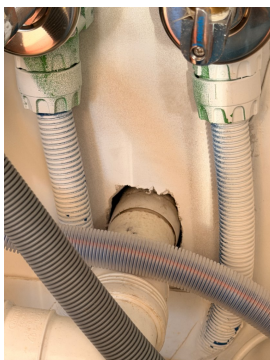
Det registreres at det mangler tetting rundt rørgjennomføring til vegg under vask.

Avløpsrør under kjøkkenvask bør etter strammes med jevne mellomrom, dette fordi disse over tid glir fra hverandre ved bruk av varmt og kaldt vann, og kan forårsake fuktskade i skap og eventuelt nærliggende gulv.

Det anbefales å etablere tilfredsstillende tetting rundt rørgjennomføring i vegg for å hindre at vann renner inn i vegg ved evt. vannsøl/lekkasje.
