# Tilstandsrapport

Enebolig

Høyjordveien 310, 3158 ANDEBU

Befaringsdato: 08.05.2025

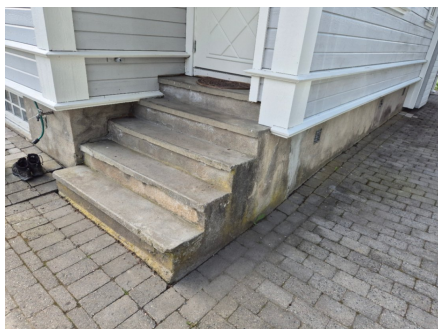
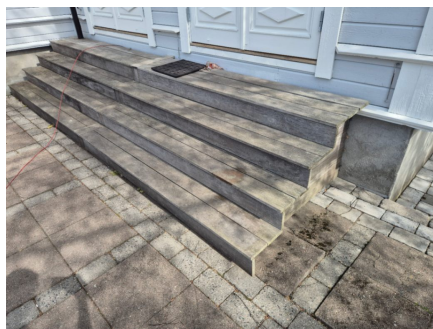
- Det er ikke montert rekkverk.
- Betongtrapp har mindre sprekker/skader

Det er mer enn 50 cm ned til hardt underlag fra trapper, uten at det er etablert rekkverk. Dette utgjør et sikkerhetsavvik.

- Påviste skader må utbedres.
- Rekkverk må monteres for å lukke avviket.

Det bør monteres rekkverk i henhold til gjeldende krav for å hindre fallulykker. Rekkverket bør ha en høyde på minimum 90 cm.

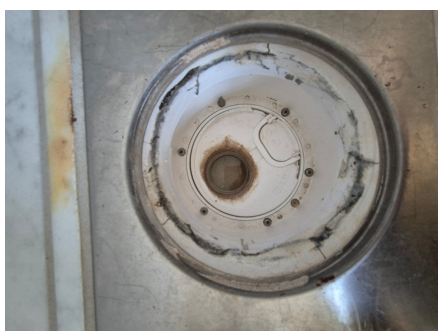
Det er plastsluk og banemembran med dokumentert utførelse.

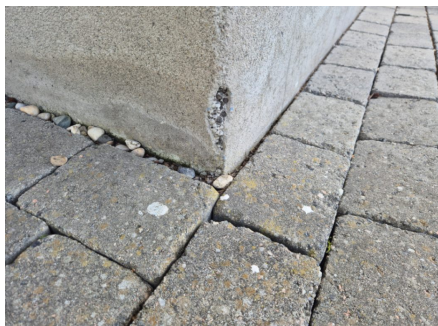
Riss og sprekker i pusslaget kan føre til at nedbrytende stoffer lettere trenger inn i betongen. Dette kan bidra til en nedbrytning/forvitring av muren på sikt.

Løs puss på hjørne og synlig lecablokk.

Synlig sprekk i pusslag.

Sprekker/riss bør tettes og overvåkes over tid.
