# Tilstandsrapport

Enebolig

Svarthamarvegen 190, 2917 SKRAUTVÅL

Befaringsdato: 16.01.2025

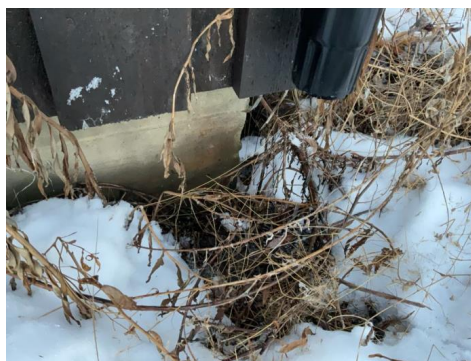
Manglende bortledning av takvann, fare for oppfukning av mur og bygningskropp

- Det må foretas tiltak for å lukke avviket.
- Det bør lages system for bortledning av vann fra taknedløp ved grunnmur.

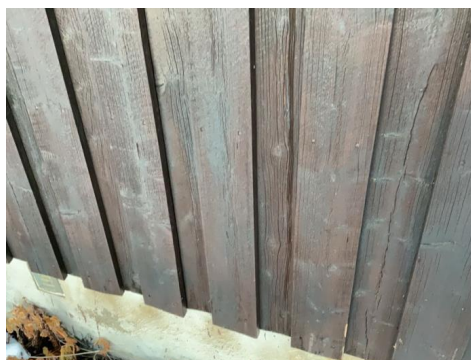
Luftet kledning var ikke vanlig ved oppføringstidspunktet. Normalt fungerer det med ikke luftet kledning i tørt fjellklima. Skulle ytterveggene kles på nytt vil det være hensiktsmessig å etablere lufting.

Vedlikeholdsbehov og sprekke-dannelser i enkelte kledningsbord

- Det må foretas tiltak for å lukke avviket.

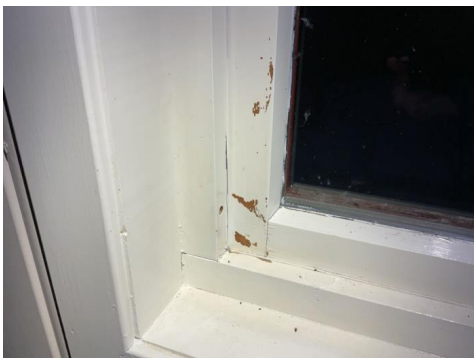
Slitasje i karm

- Det må foretas tiltak for å lukke avviket.

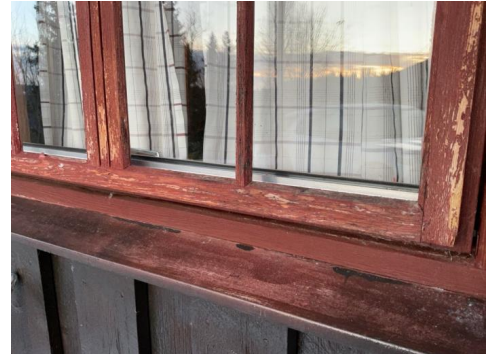
Vedlikeholdsbehov

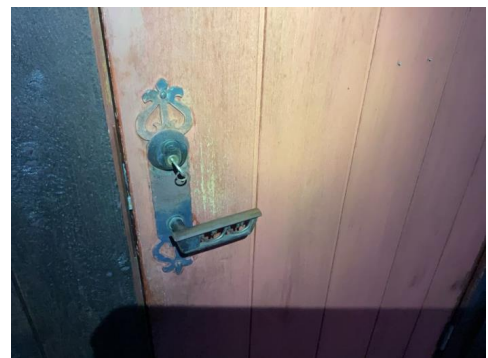
- Karmene i dører er værslitte utvendig og det er sprekker i treverket.

Slitasje

- Det må påregnes noe vedlikehold og at enkelte dører må skiftes ut.

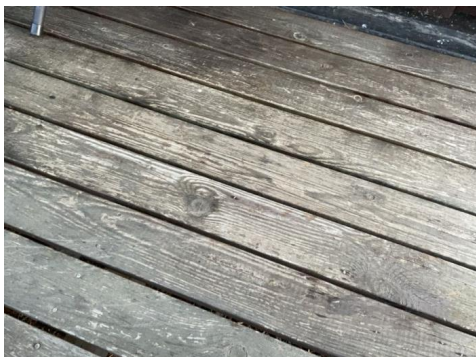
Slitasje og vedlikeholdsbehov

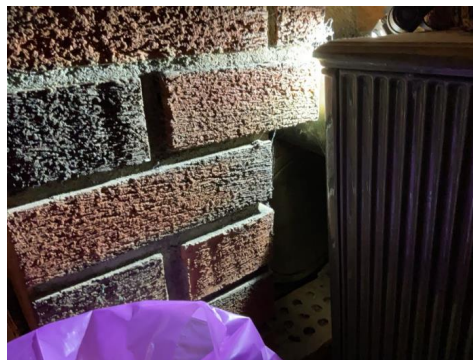
For kort avstand mellom røykrør og sotluke

- Det bør foretas nærmere undersøkelser av pipeløp.

Må foretas tiltak for å lukke avvik.

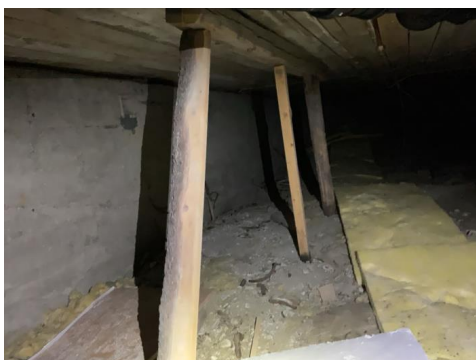
- Det er stedvis påvist fuktnivå som tilsier at konstruksjonen kan ha fuktskader.
- Det er påvist andre avvik:

Fra luke i gulv ble kryprom inspisert, bemerket stedvis åpning i stubbeloft og bør tettes. (åpning mot mus/skadedyr, ukjent tilstand i lukkede konstruksjoner og må hensyntas) Bemerket muggslør på stubbeloft, ved fuktmåletaking var det fuktutslag og anbefaler tiltak. Manglende fuktsikring og anbefales dampspærre på grunn.

Enkel oppstøtning der fare for fuktoppsug i endeved og anbefaler kontroll av børing/spenn i gulvkonstruksjon og tiltak vurderes.

- Overvåk konstruksjonen jevnlig. Avviket kan medføre behov for tiltak, men bør observeres over tid.
- Det må foretas tiltak for å lukke avviket.

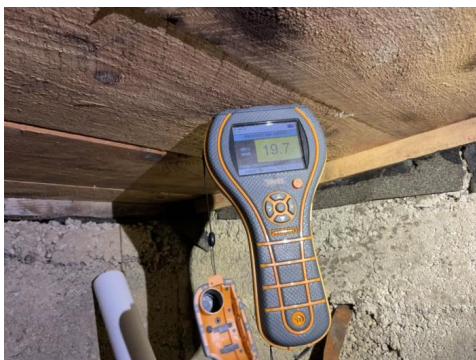
Bemerket fuktslør på stubbeloft, ved fuktmåletaking var det fuktutslag

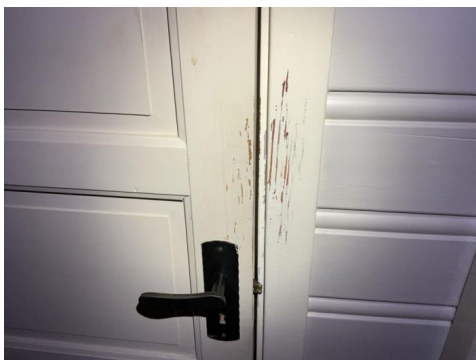
- Det er påvist avvik som tilsier at det bør foretas tiltak på enkelte dører.
- Enkelte av innvendige dører har en del slitasje.

Slitasje

- Det bør foretas tiltak på enkelte dører.

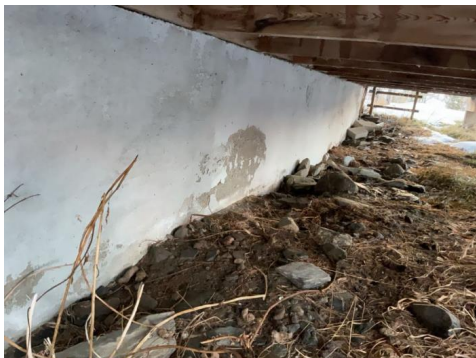
Stedvis avflassing

- Det må foretas lokal utbedring.
