# Tilstandsrapport

Fritidsbolig

Kåterudveien 6, 1911 FLATEBY

Befaringsdato: 26.09.2024

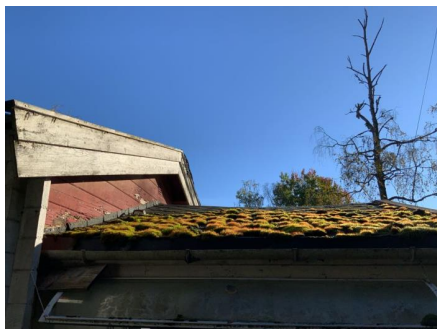
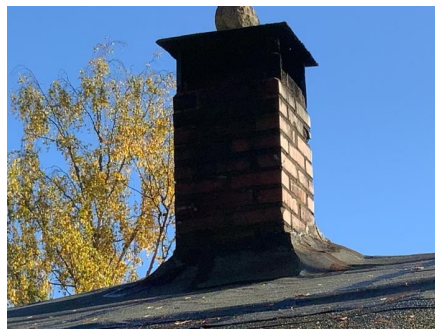
- Det er påvist skader eller avvik på selve taktekkingen.
- Mer enn halvparten av forventet brukstid er passert på taktekkingen.
- Mer enn halvparten av forventet brukstid er passert på undertak.
- Utvendige beslag har utettheter.

- Beslag må skiftes ut.

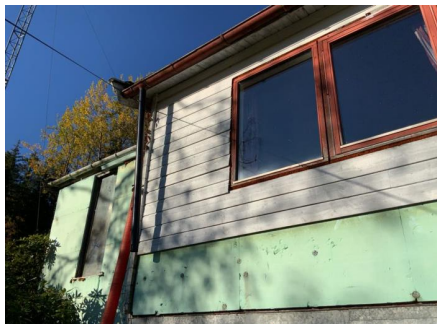
### Nedløp og beslag

Nedløp og beslag av metall.

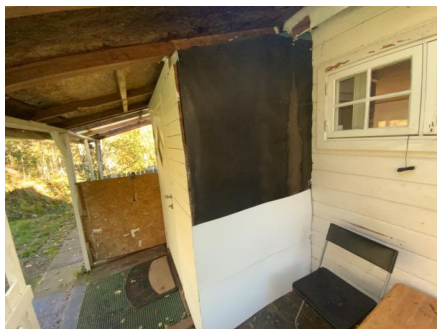
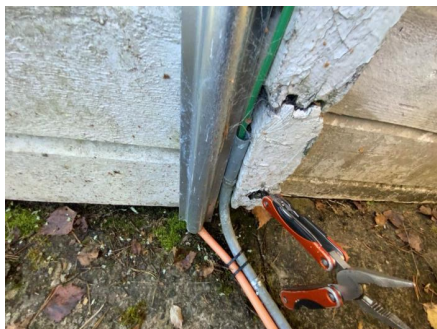
## Veggkonstruksjon

Veggene har tømmerkonstruksjon. Fasade/kledning har stedvis liggende bordkledning som er etablert utover tømmerkonstruksjonen. Utbygg til kjeller og entredel bør fjernes med tanke på at disse ikke er fagmessig utført.

- Det er påvist betydelige råteskader i bordkledningen.

- Råteskadet trekledning må skiftes ut.

Råteskadet tømmer må skiftes og nærmere omfang av skade må undersøkes videre. Panel som er lagt utenpå tømmervegger må fjernes og underliggende styropor må fjernes. Utførelsen er ikke riktig fagmessig utført og kan føre til ytterligere skade på konstruksjonen.

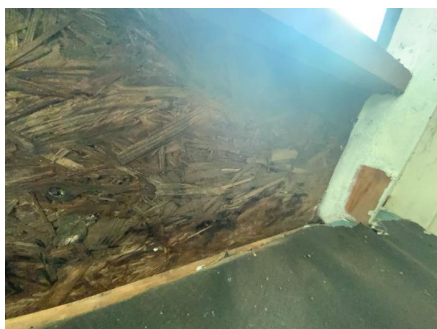
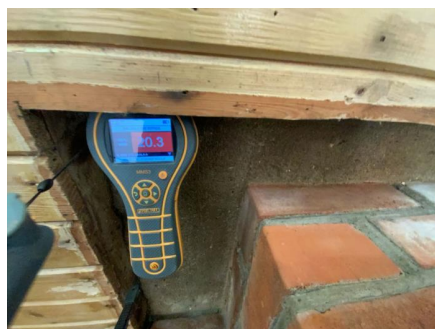
## Takkonstruksjon/Loft

- Det er påvist fukt/råteskader i takkonstruksjonen.
- Det er påvist fuktskjolder/skader i takkonstruksjonen.

Det ble påvist fukt rundt pipestokk i stuen.

- Det må gjøres nærmere undersøkelser.
- Konstruksjonene må sikres mot råte, sopp og skadedyr.

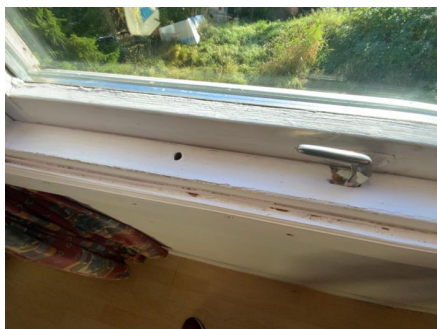
## Vinduer

- Karmene i vinduer er slitte og det er sprekker i trevirket.

Vinduer bærer preg av noe manglende vedlikehold og med tanke på alder, er gummipakninger sprøe og punktering kan være en mulighet.

- Det må påregnes noe vedlikehold og at enkelte vinduer må skiftes ut.

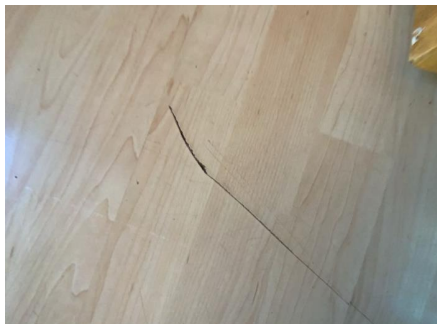
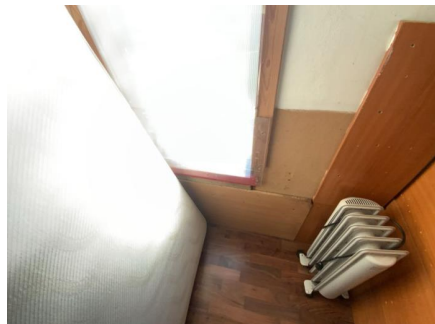
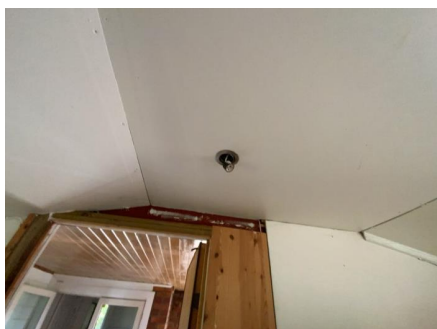
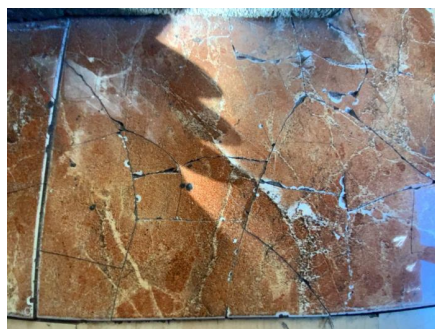
- Det er stedvis påvist synlige skader på overflater.

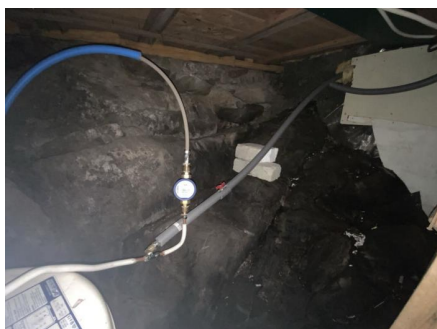
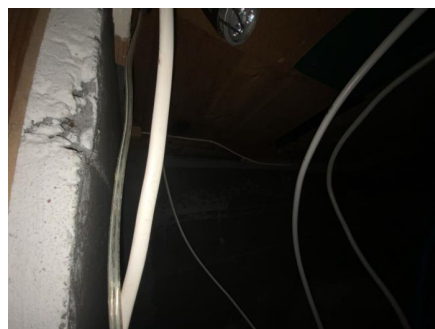
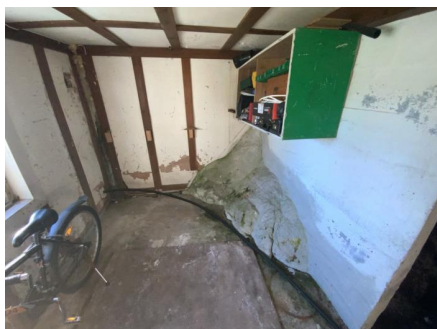
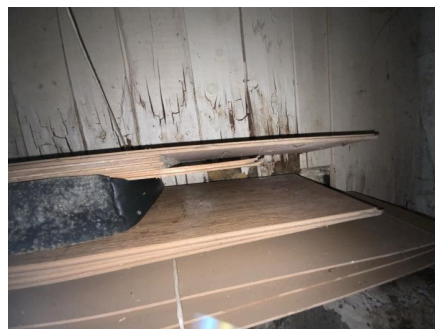
- Det er begrenset tilgang til hele krypkjelleren.
- Det er ikke tilfredsstillende ventilering av krypkjeller.
- Det er påvist skader på konstruksjoner i krypkjeller som er forårsaket av råte eller sopp.
- Det er stedvis påvist fuktnivå som tilsier at konstruksjonen kan ha fuktskader.

Det er delvis fjell som kommer inn i krypkjeller. Det er synlig stedvis fukt, sopp og råteskader på treverk.

- Ut ifra visuelle observasjoner fra de besiktigede områdene, gir det grunnlag for å forsøke å foreta grundigere undersøkelser i de mindre tilgjengelige områdene. Det kan ikke utelukkes skader i disse områdene.
- Konstruksjonene må sikres mot råte, sopp og skadedyr.

Alt av treverk som kan fjernes må tas ut. Øvrig bjelkelag må undersøkes nærmere for skader.

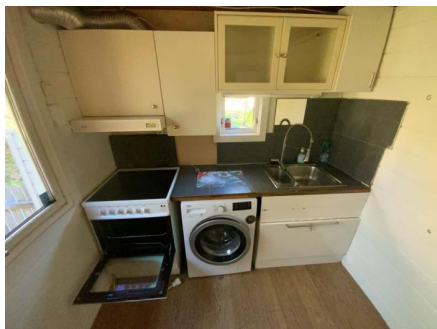
- Det er påvist at overflater/kjøkkeninnredning har omfattende skader.

- Det må foretas full utskiftning av overflater/innredning.
