# Tilstandsrapport

Firemannsbolig

Dronning Gydas vei 41, 3269 LARVIK

Befaringsdato: 27.03.2025

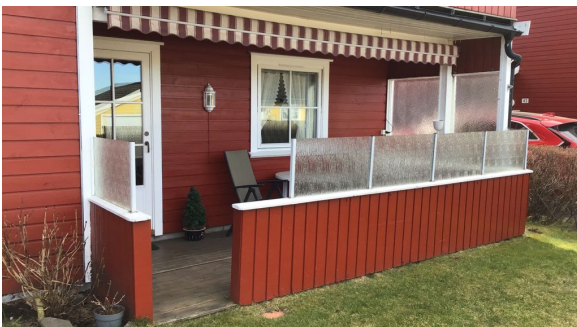
### TG2 Balkonger, terrasser og rom under balkonger

Terrasse på ca. 11 m2 med tilkomst fra stue og hage. Den er oppført i trekonstruksjoner og det er glass på rekkverk. Det er levegg med glass/trevirke.

- Konstruksjonene har skjevheter.

Noe skjevheter rekkverk og noe slitasje

Vedlikehold
