# Tilstandsrapport

📍 Tonsåslinna 612 , 2910 AURDAL

# Gnr. 103, Bnr. 58

Befaringsdato: 07.07.2022

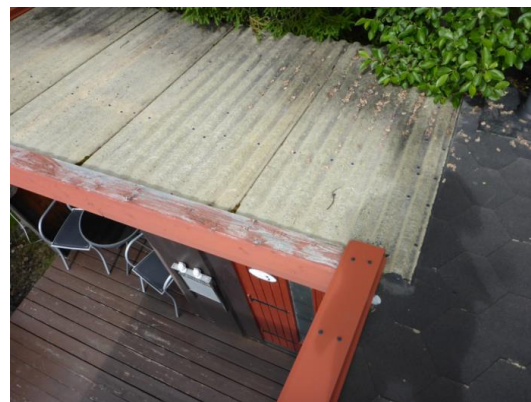
Glassfiberplater tilbygg bad.

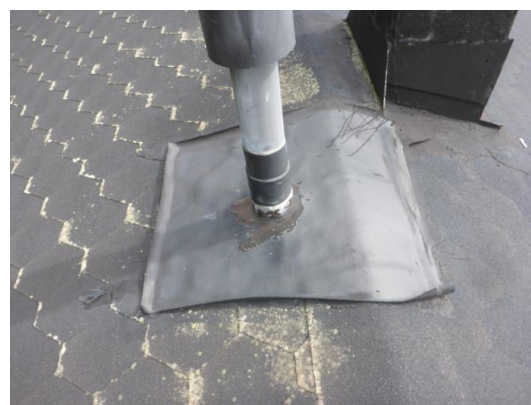
Delvis løst beslag luftepipe.

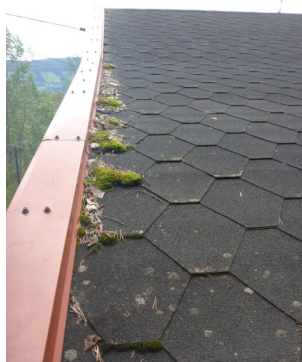
Innslag av mose hoveddel.

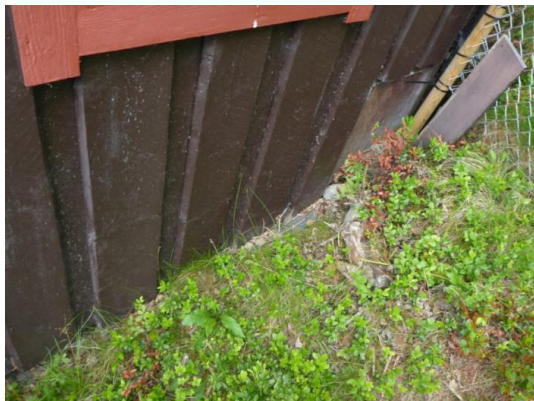
Lite/ingen klaring til terreng.

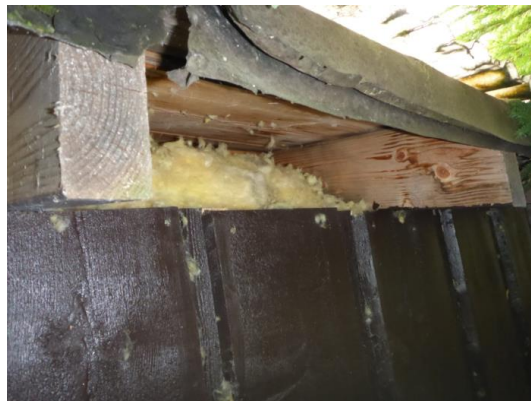
Åpninger i raft.

- Det er begrenset/dårlig ventilering av takkonstruksjonen.
- Det er avvik:

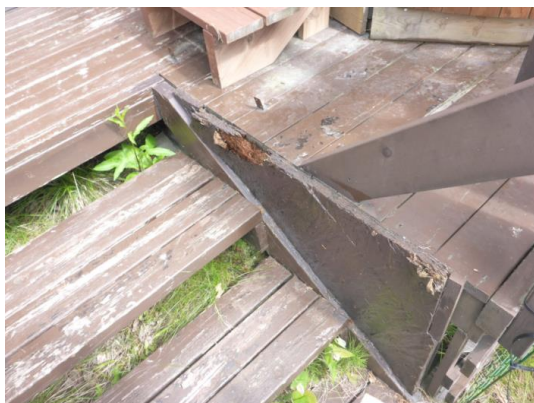
OSB-plater gått i oppløsning.

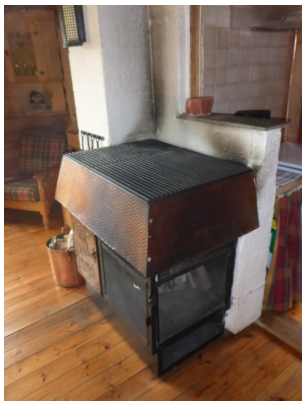
Peis-/parafinovn.

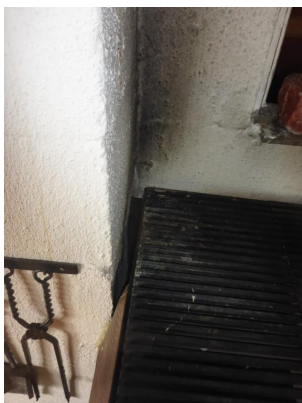
Liten avstand til pipe/brannmur.

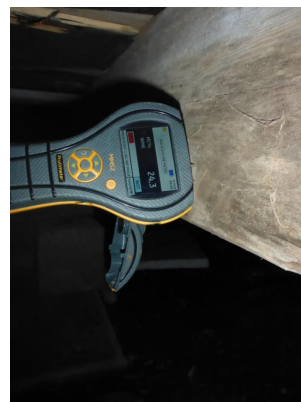
Høyt fuktinnhold i bærebjelke.

- Det er i krypkjeller konstatert omfattende fukt-/råteskader.
- Det er ikke tilfredsstillende ventilering av krypkjeller.
- Det er påvist skader på konstruksjoner i krypkjeller som er forårsaket av råte eller sopp.
- Det er begrenset tilgang til hele krypkjelleren.
- Det er stedvist påvist fuktnivå som tilsier at konstruksjonen kan ha fuktskader.

Det ble påvist alvorlige råteskader i bærebjelke, bjelkelag og stubbloft. Stubbloft innerst har delvis falt ned, dvs det er åpninger rett opp i isolasjonen. Dette skyldes fuktig miljø i krypkjeller over tid. Krypkjeller har begrenset ventilasjon og det er ikke lagt dampsperre på grunnen. Den innerste delen av krypkjeller har lav høyde og vanskelig tilkomst. Det kan ikke utelukkes at råteskader går opp i yttervegger.

- Konstruksjonene må sikres mot råte, sopp og skadedyr.
- Ut ifra visuelle observasjoner fra de besiktigede områdene, gir det grunnlag for å forsøke å foreta grundigere undersøkelser i de mindre tilgjengelige områdene. Det kan ikke utelukkes skader i disse områdene.
- Andre tiltak:
- Bedre ventilering må etableres.
- Gjennomføre ytterligere undersøkelser og foreta utbedring av skade.
- Skadet treverk må skiftes.

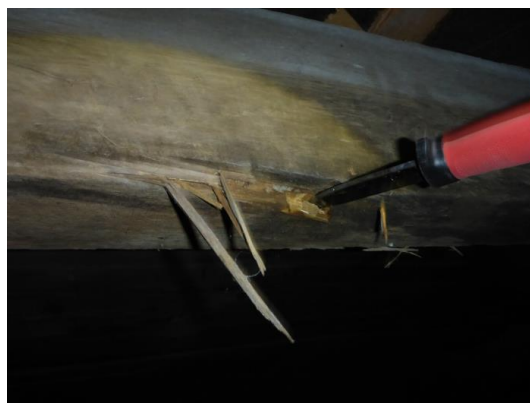
Råte i bærebjelke.

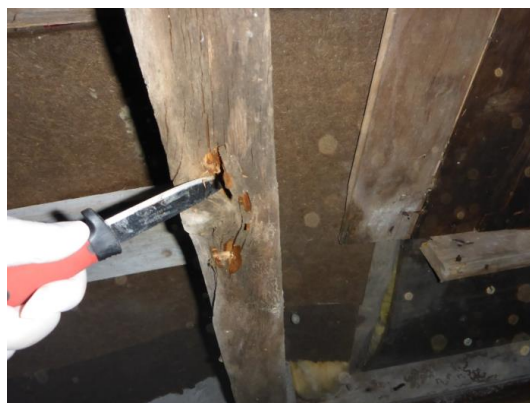
Råte i bjelkelag.

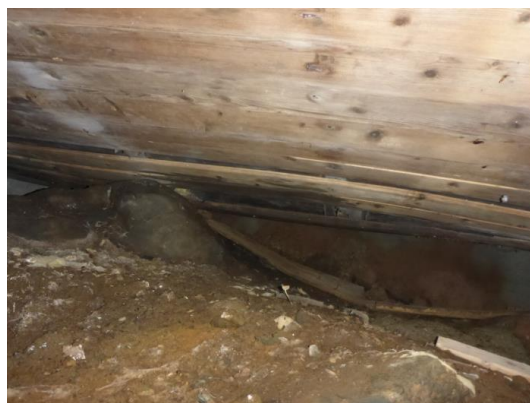
Råte i stubbloftsboard som delvis falt ned.

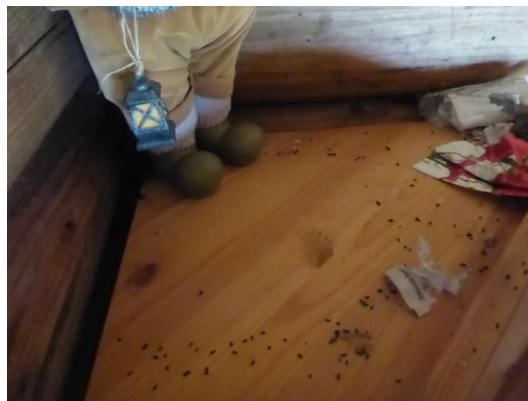
Muselort på toppen av hjørneskap.

Bygningen er ikke musetett, skjulte skader i konstruksjoner kan ikke utelukkes.

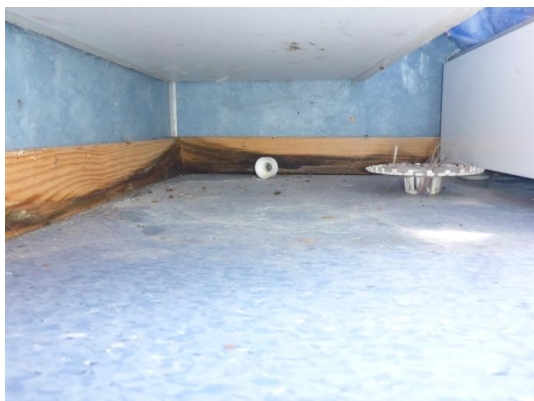
Gulv er uten fall og tilnærmet flatt. Det ble påvist fuktskade under høyskap. Dagslys slipper inn mellom taklist og himling, dvs utett yttervegg. Tilbygget bad har generelt skjevheter og preg av ufagmessig utførelse. Skjult rørapplegg er lagt i yttervegger.

Fuktskade på gulvlister.

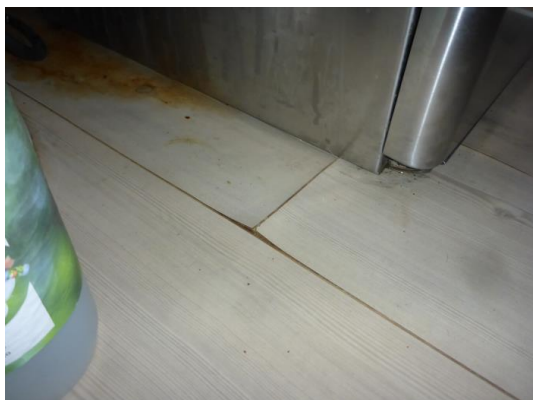
Fuktsvelling laminatgulv.

Det ble påvist lokal svelling laminatgulv mot forbrenningstoalett av ukjent årsak. Fuktsøk viser at fuktinnhold i gulvet er noe over normalt. I tillegg var det fuktmerker under avløp til servant.

- Det bør etableres tilfredsstillende tilluft til toalettrom, f.eks. luftespalte ved dør e.l.
- Det må foretas tiltak for å lukke avviket.
- Tiltak:

Årsak til fukt i laminatgulv bør undersøkes nærmere.

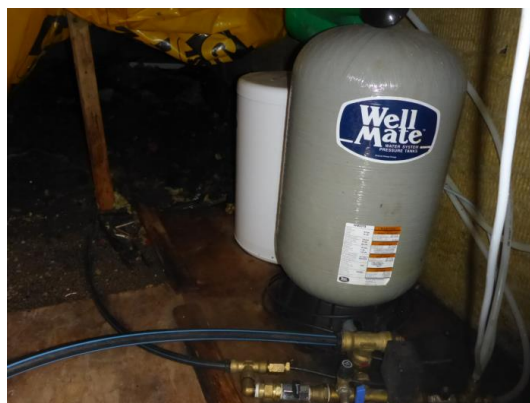
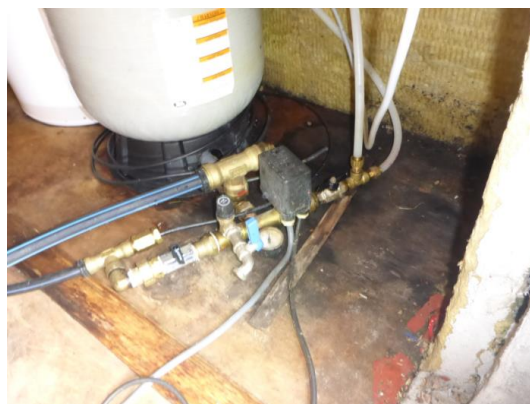
Opplegg vann i krypkjeller.

Løsning vannopplegg i krypkjeller er noe usikker ift. frost, det anbefales å etablere en sikrere løsning, f.eks. rom med fast gulv og permanente vegger, samt mulig for avrenning.

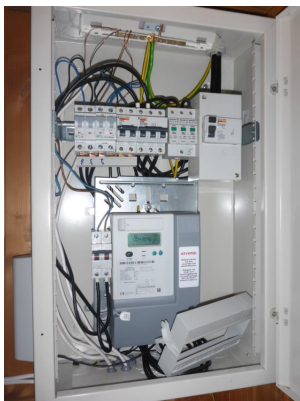
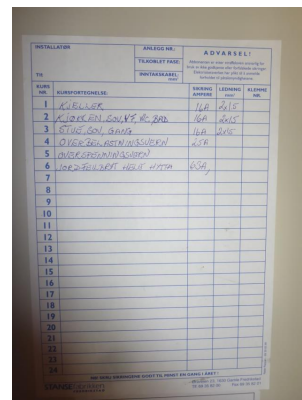
**Innholdsfortegnelse i sikringsskap stemmer ikke med det som er tilknyttet, bla. anneks og uthus. Det er ikke påsatt deksel i sikringsskap rundt automater.**
