Tilstandsrapport

📍 Tonsåslinna 612, 2910 AURDAL

gnr. 103, bnr. 58

Befaringsdato: 16.10.2023

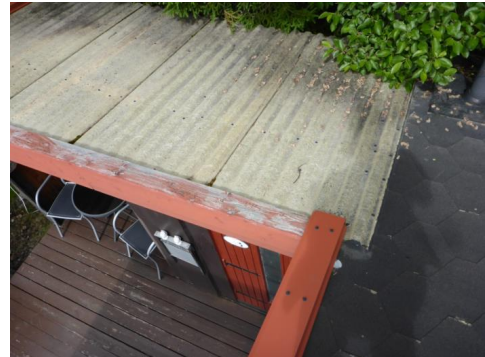
Glassfiberplater tilbygg bad.

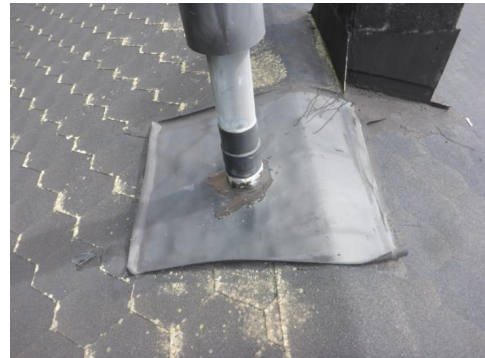
Delvis løst beslag luftepipe.

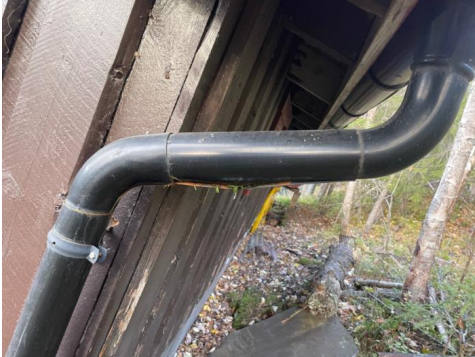
Frostsprengt nedløp.

- Det er ikke tilfredsstillende bortledning av vann fra taknedløp ved grunnmur.
- Mer enn halvparten av forventet brukstid er oppbrukt på renner/nedløp/beslag.
- Det mangler tilfredsstillende adkomst til pipe for feier.
- Det er påvist andre avvik:

Det er registrert frostsprengte nedløp.

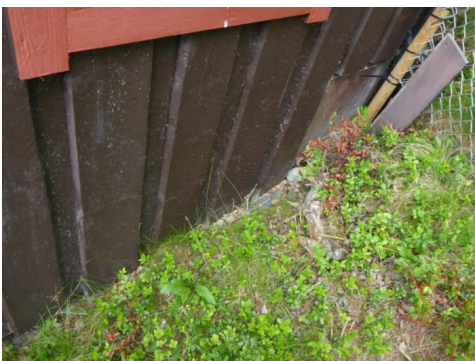
Lite/ingen klaring til terreng.

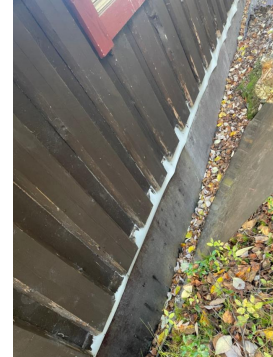
Ufaglig løsning.

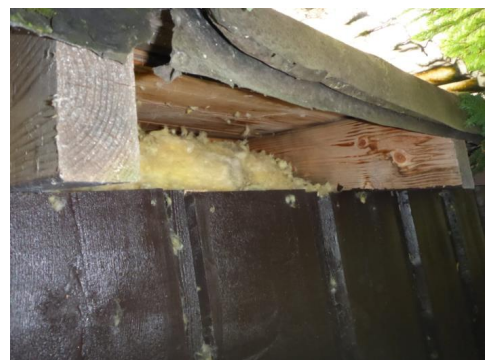
Åpninger i raft.

- Det er begrenset/dårlig ventilering av takkonstruksjonen.
- Det er avvik:
- Konstruksjonene har skjevheter.

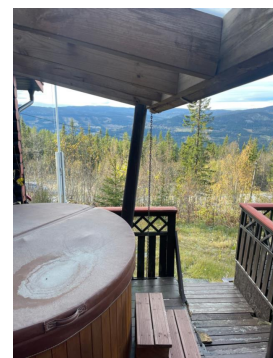
Synlige skeivheter.

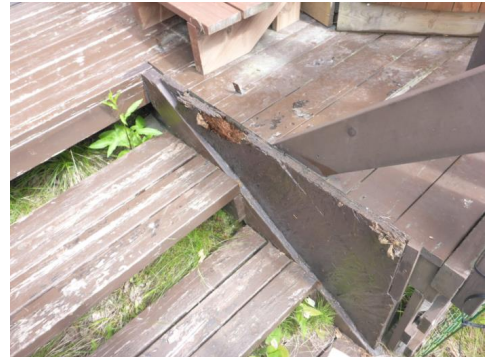
OSB-plater gått i oppløsning.

- Det er avvik:
- Det er værslitt/oppsprukket trevirke/trepaneler.
- Konstruksjonene har omfattende skjevheter.
- Åpninger i rekkverk er ikke i henhold til krav i dagens forskrifter.
- Rekkverket er for lavt i forhold til dagens krav til rekkverkshøyder.

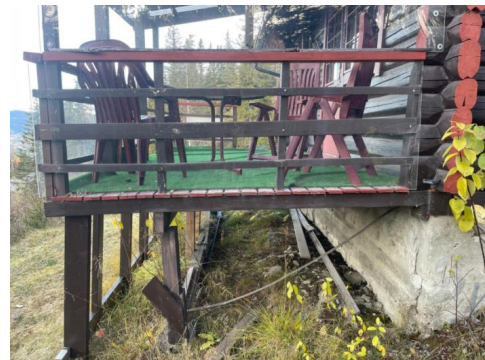
Synlig skeivheter

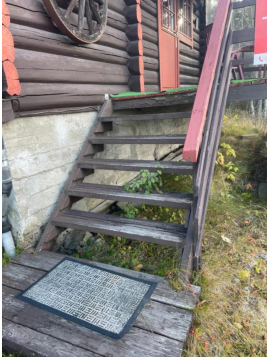
Oppsprukket og slitasje i overflater

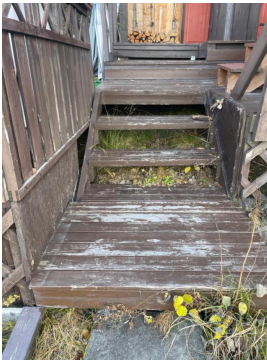
Synlige skeivheter

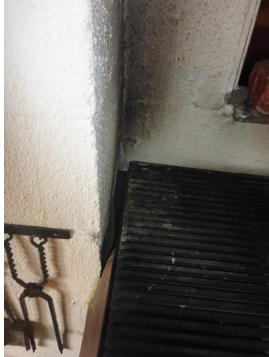
Liten avstand til pipe/brannmur.

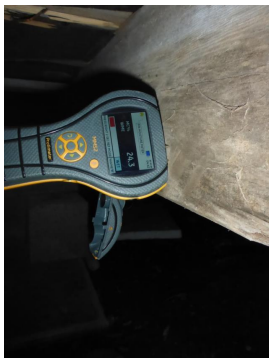
Høyt fuktinnhold i bærebjelke.

- Det er i krypkjeller konstatert omfattende fukt-/råteskader.
- Det er registrert symptom på aktivitet fra skadedyr
- Det er manglende fuktsperre på bakken.
- Det er ikke tilfredsstillende ventilering av krypkjeller.
- Det er påvist skader på konstruksjoner i krypkjeller som er forårsaket av råte eller sopp.
- Det er begrenset tilgang til hele krypkjelleren.
- Det er stedvist påvist fuktnivå som tilsier at konstruksjonen kan ha fuktskader.

Det ble påvist alvorlige råteskader i bærebjelke, bjelkelag og stubbloft. Stubbloft innerst har delvis falt ned, dvs det er åpninger rett opp i isolasjonen. Dette skyldes fuktig miljø i krypkjeller over tid. Krypkjeller har begrenset ventilasjon og det er ikke lagt dampspærre på grunnen. Den innerste delen av krypkjeller har lav høyde og vanskelig tilkomst. Det kan ikke utelukkes at råteskader går opp i yttervegger.

- Fuktsperre på bakken bør etableres.

- Konstruksjonene må sikres mot råte, sopp og skadedyr.
- Ut ifra visuelle observasjoner fra de besiktigede områdene, gir det grunnlag for å forsøke å foreta grundigere undersøkelser i de mindre tilgjengelige områdene. Det kan ikke utelukkes skader i disse områdene.
- Bedre ventilering må etableres.
- Gjennomføre ytterligere undersøkelser og foreta utbedring av skade.
- Skadet treverk må skiftes.

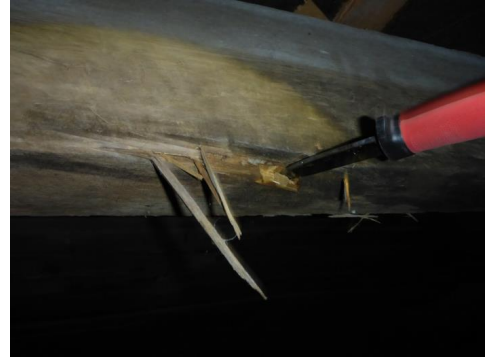
Råte i bærebjelke.

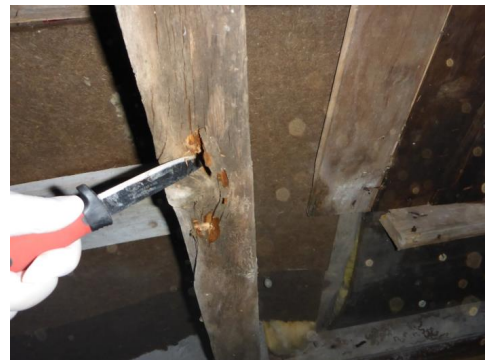
Råte i bjelkelag.

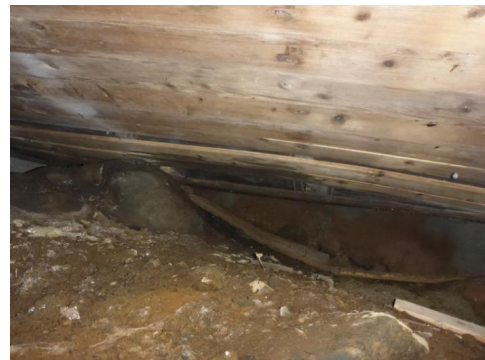
Råte i stubbloftsbord som delvis falt ned.

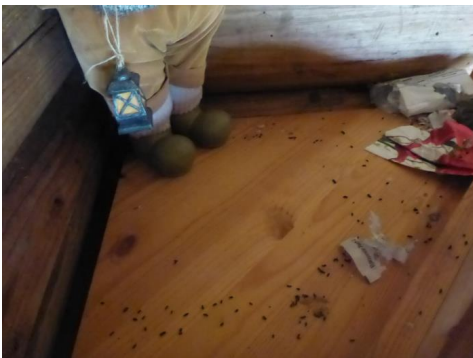
Muselort på toppen av hjørneskap.

Bygningen er ikke musetett, skjulte skader i konstruksjoner kan ikke utelukkes.

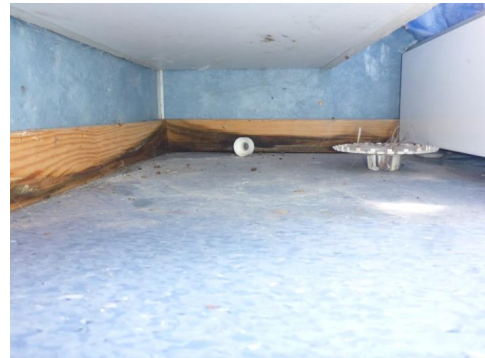
Gulv er uten fall og tilnærmet flatt. Det ble påvist fuktskade under høyskap. Dagslys slipper inn mellom taklist og himling, dvs utett yttervegg. Tilbygget bad har generelt skjevheter og preg av ufagmessig utførelse. Skjult røropplegg er lagt i yttervegger.

Fuktskade på gulvlister.

- Våtrommet må oppgraderes for å tåle normal bruk etter dagens krav.

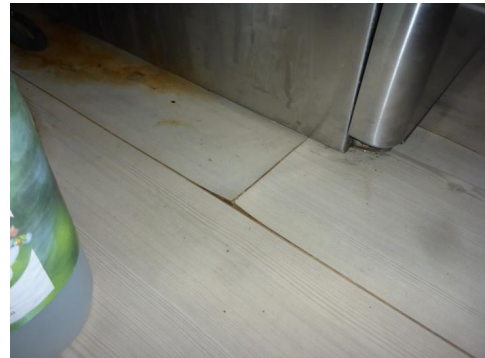
Fuktsvelling laminatgulv.

Det ble påvist lokal svelling laminatgulv mot forbrenningstolett av ukjent årsak. Fuktsøk viser at fuktinnhold i gulvet er noe over normalt. I tillegg var det fuktmerker under avløp til servant.

- Det bør etableres tilfredsstillende tilluft til toalettrom, f.eks. luftespalte ved dør e.l.
- Det må foretas tiltak for å lukke avviket.
- Tiltak:

Årsak til fukt i laminatgulv bør undersøkes nærmere.

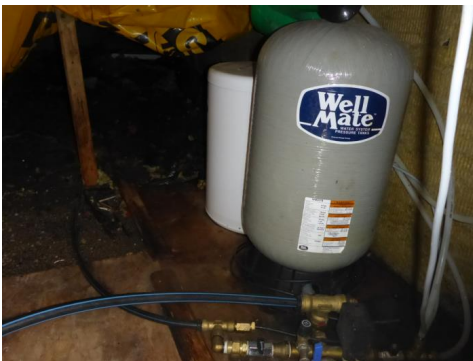
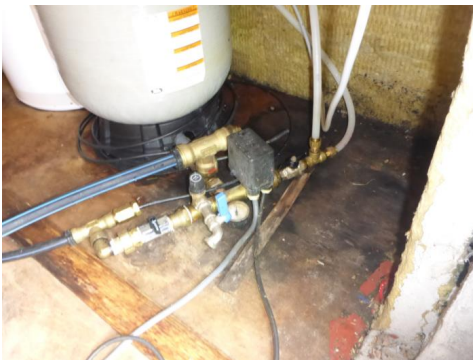
Opplegg vann i krypkjeller.

Løsning vannopplegg i krypkjeller er noe usikker ift. frost, det anbefales å etablere en sikrere løsning, f.eks. rom med fast gulv og permanente vegger, samt mulighet for avrenning av evt. lekkasjevann.

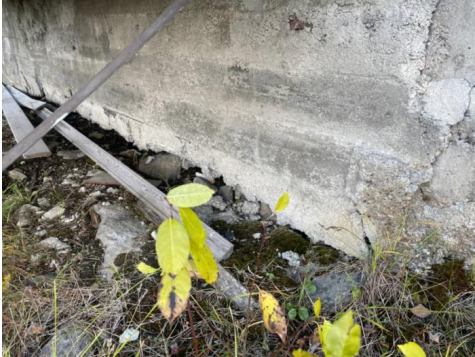
Synlig åpning under grunnmur

- Grunnmuren har setningsskader.

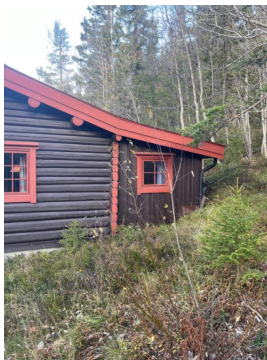
Terrengtet faller inn mot bygget
