# Tilstandsrapport

Tomannsbolig

Hjellevægen 76 B, 5211 OS

Befaringsdato: 20.03.2025

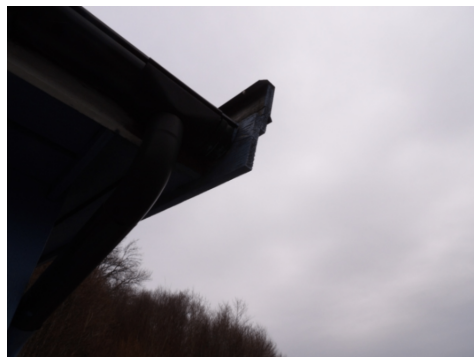
Noe oppsprekk på nedre del av vindskier.  
Noe oppsprekk i et nedløp.

Noe oppsprekk i nedre del av vindskier.

Lokal utbedring av avvik.

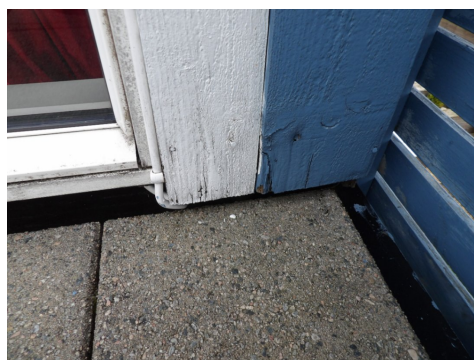
Noen hjørnebord med oppsprekk i trevirke.  
Et løst hjørnebord.

Oppsprekk og dårlig bord nedre del av hjørnebord.

Lokal utbedring av avvik.

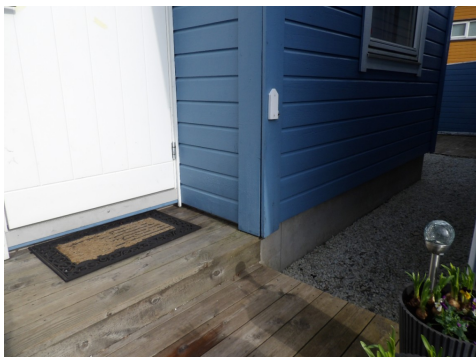
Hjørnebord har sluppet noe.

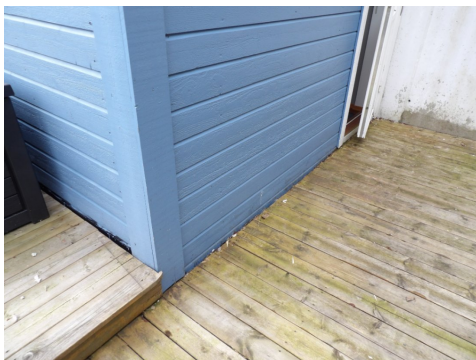
- Bordkledning går stedvis nesten helt ned i terreng.
- Det er avvik:

Kledning nøre bakke og under terrasse.

- Tiltak:
- Lokal utbedring bør foretas for å øke avstanden mellom terreng og bordkledning.

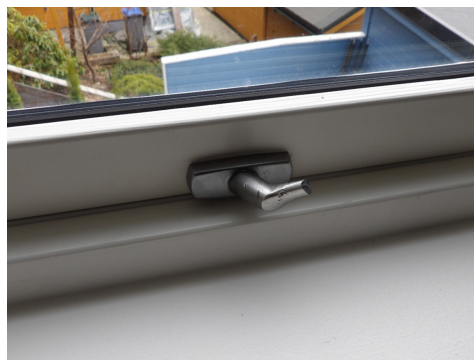
- Det er påvist at enkelte vinduer er vanskelig å åpne/lukke.
- Knekk vrider til vindu i stue.  
Noen vinduer er trege å åpne/lukke. Er vanskelig å lukke opplyser leietaker.  
Det er noe små sår og merker på foringer og trekarmen.  
Noen utvendige lister til vinduer har oppsprekk i trevirke.  
Noe krakelering på noen foringer i boligen.

Knekk vrider til vindu.

- Vinduer må justeres.

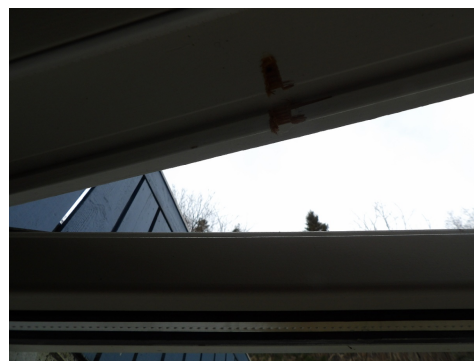
- Det er avvik:
- Det står en spiss gjenstand på øvre del av dørbladet altandør til terrasse i 1. etasje. Det er merker i karm etter denne.  
Noe sprekk i foringer til ytterdør.

Skade på karm til altandør.

Lokal utbedring av avvik.

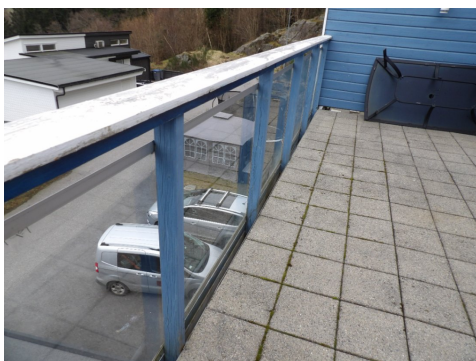
Noe mose på støypesteinsdeller og malingslitt gelender.

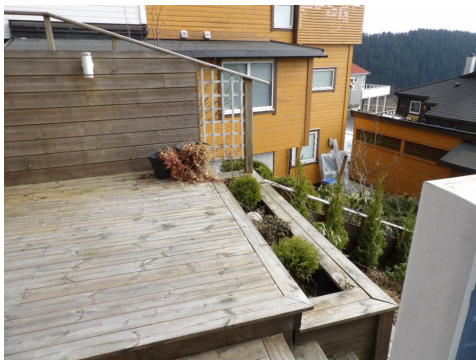
Det mangler sikring mot fall.

- Det er ikke krav om utbedring av rekkverkshøyde opp til dagens forskriftskrav.
- Rekkverk må monteres for å lukke avviket.

Kostnadsestimat: 10 000 - 50 000

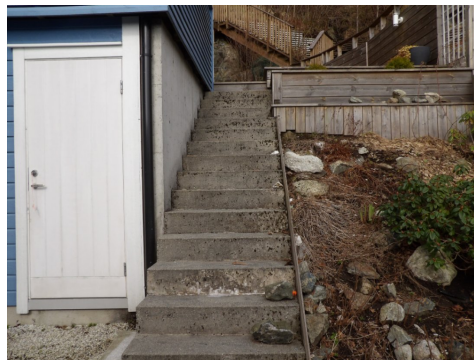
Det er ikke rekkverk i trappen for å hindre fallskader.

- Rekkverk må monteres for å lukke avviket.

Kostnadsestimat: 10 000 - 50 000

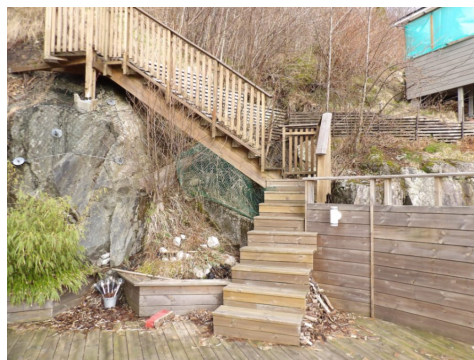
Det er ikke montert rekkverk på deler av trappen.

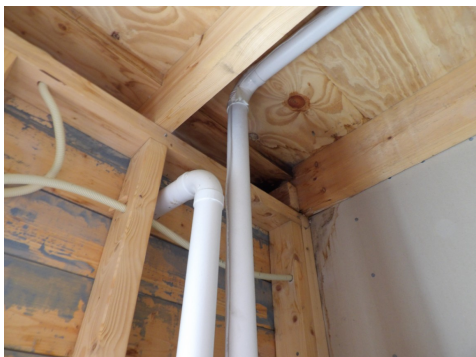
Noe fuktmerker i tak i utvendig bod.

Eldre fuktmerker i tak utvendig bod.

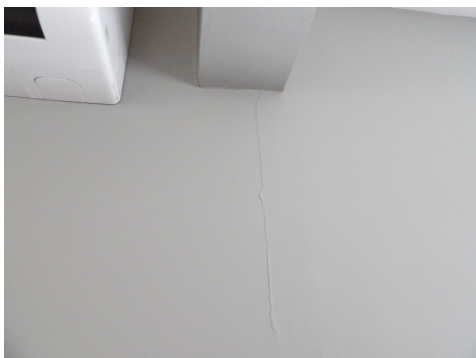
Det er noe små sår og merker på overflater gulv.  
Gulvet er stedvis noe misfarget av sol.  
Stedvis noe oppsprekk på vegger.

Noe sprekke på vegger.

Lokal utbedring av avvik.

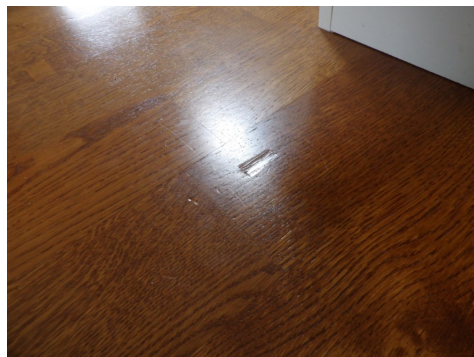
Hakk i gulv.

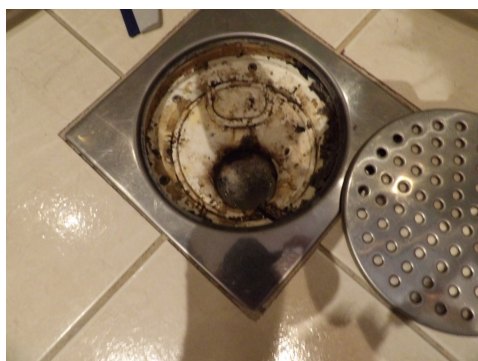
Plastsluk i dusjsone på bad.

- Overvåk tilstanden jevnlig. For å få tilstandsgrad 0 eller 1 må tettesjiktet skiftes ut, men tidspunktet for når dette er nødvendig er vanskelig å si noe om.

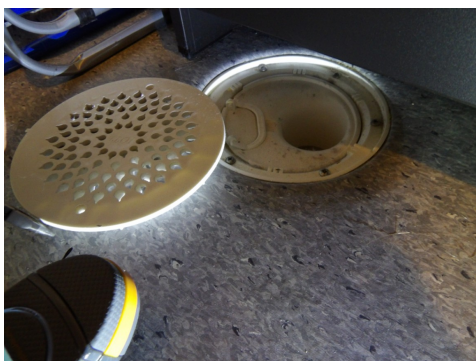
- Det er mulighet for at det kan forekomme vannlekkasje på våtrommet hvor vann ikke vil gå til sluk.
- Det er påvist avvik i fallforhold til sluk i forhold til krav i forskrift på byggetidspunktet.

Plastsluk med klemring på vaskerom.

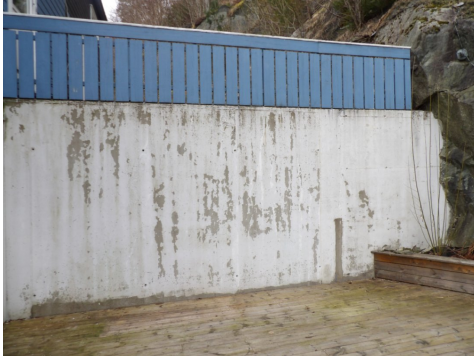
Noe malingslitt forstøtningsmur.
