# Tilstandsrapport

Enebolig

Kaféheia 11, 4870 FEVIK

Befaringsdato: 01.04.2025

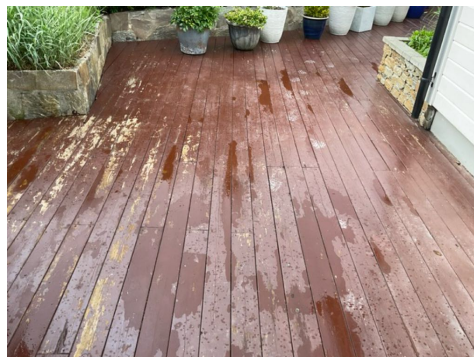
Noe flassing på de eldre terrassebordene.

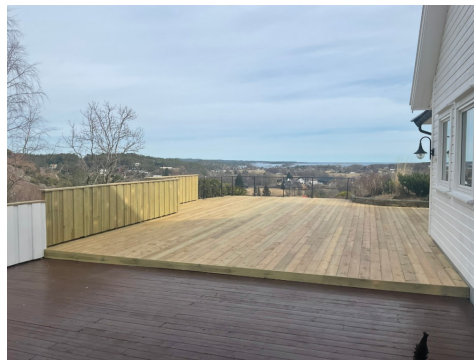
Ny terrasse 2025

- Åpninger i rekkverk må endres for å tilfredsstille krav på byggemeldingstidspunktet.

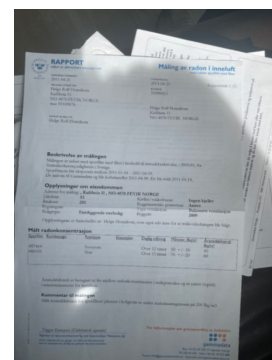
Bygg oppført uten radonsperre.

Radonmåling rapport fra 21.04.2011. Målte verdier er lavere enn krav som utløser tiltak.

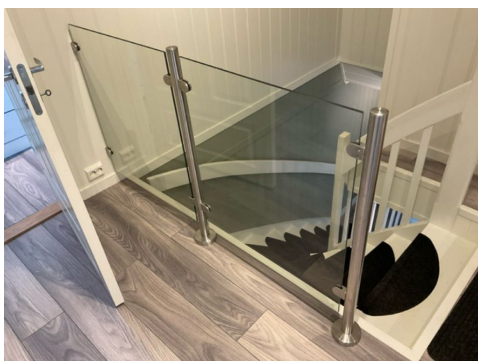
Glassrekkverk i toppen av trappen.

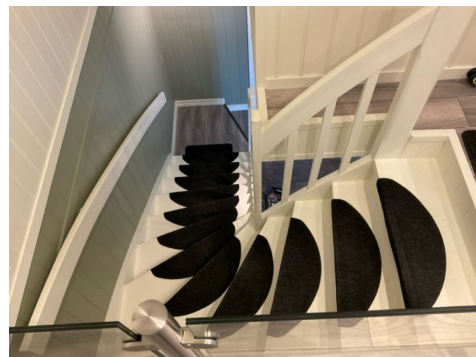
Selv om åpningen her overstiger dagens krav med ca. 1 cm, vurderes avviket som mindre og ikke å utgjøre noen vesentlig sikkerhetsrisiko i praksis. Rekkverket fremstår stabilt og forsvarlig, og åpningene vurderes ikke som egnet til å medføre fare for barn eller andre brukere under normale forhold.

Trapp sett fra loftstue. Åpning på høyre side av trappen, rekkverk må monteres.

**Kostnadsestimat: Under 10 000**

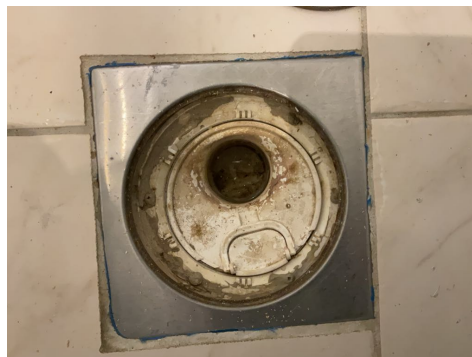
Sluk på vaskerom.

- Overvåk tilstanden jevnlig. For å få tilstandsgrad 0 eller 1 må tettesjiktet skiftes ut, men tidspunktet for når dette er nødvendig er vanskelig å si noe om.

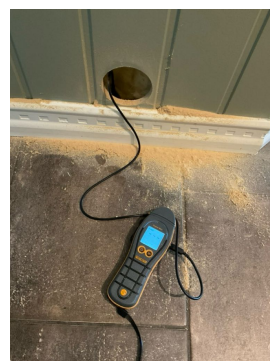
Ingen utslag på fuktmåler mot vaskerommet.

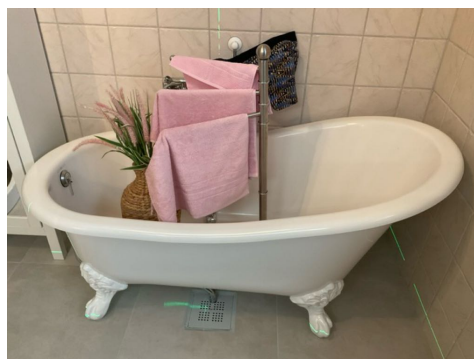
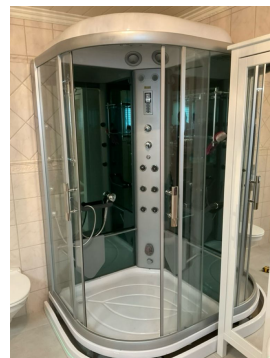
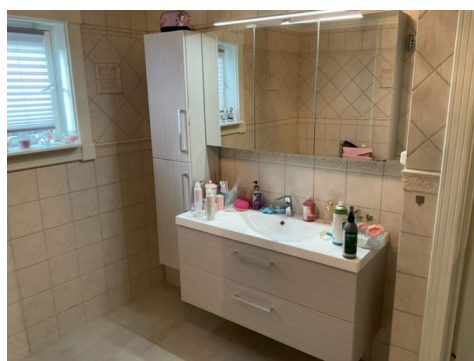
- Det er ikke påvist tilfredsstillende løsning for å synliggjøre lekkasje fra innebygget susterne.

Skjult vannlekkasje: Uten en synlig indikator kan vannlekkasjer gå ubemerket i lang tid.

Fuktskader: Langvarige lekkasjer kan føre til fuktskader i vegger, gulv og tilstøtende konstruksjoner.

Mugg- og råteutvikling: Fukt gir grobunn for sopp og mugg, som kan skade både bygningsmaterialer og innneklima.

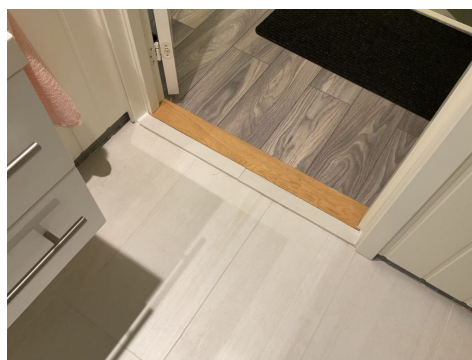
- Det er påvist at høydeforskjell fra topp slukrist til gulv/synlig topp membran ved dørterskel er mindre enn 25 mm.
- Det er påvist avvik i fallforhold til sluk i forhold til krav i forskrift på byggetidspunktet.
- Det er påvist avvik i krav til høydeforskjell/fall-løsning på våtrommet.

- Våtrommet fungerer med dette avviket.

Våtrommet er utført med dusjkabinett og det kommer ingen bruksvann på gulvet. Ved eventuelt lekkasje er det fare for at vann kan komme ut ved døren grunnet for lav oppkant og for lite fall, huseier har montert en flis foran terskel for å begrense dette.

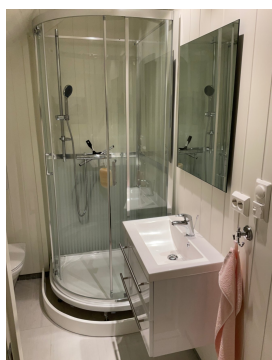
- Det er ikke påvist tilfredsstillende løsning for å synliggjøre lekkasje fra innebygget sistene.

Skjult vannlekkasje: Uten en synlig indikator kan vannlekkasjer gå ubemerket i lang tid.

Fuktskader: Langvarige lekkasjer kan føre til fuktskader i vegger, gulv og tilstøtende konstruksjoner.

Mugg- og råteutvikling: Fukt gir grobunn for sopp og mugg, som kan skade både bygningsmaterialer og innneklima.

Innredning og dusjkabinett på loft.

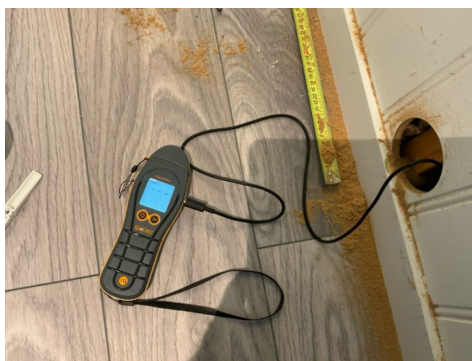
Ingen utslag på fuktmåler.
