Enebolig  
Brennavegen 3 B  
2040 Kløfta

Utført av:  
Takstmann  
**August Magnus**  
Dato: 02/06/2025

20.05.2025

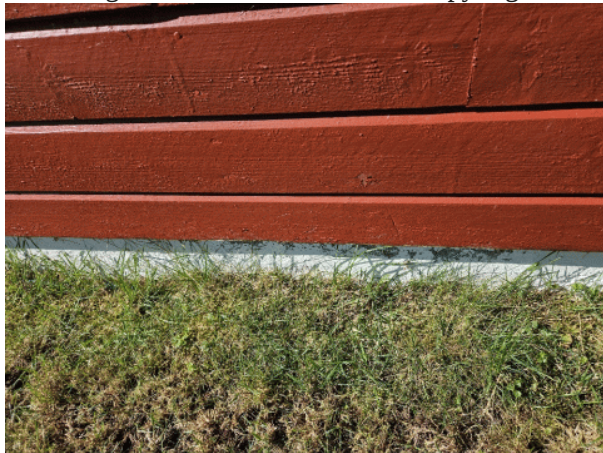
Grunnmur i pusset/malt betong fra byggeår. (Ingen synlig fuktsperre/knotteplast)

Det er ikke mulig å kontrollere dreneringen på innside av boligen, da boligen ikke har noen kjeller. Det antas at de drenende massene fungerer tilfredsstillende, da det ikke er noen nevneverdige planhetsavvik i boligen. TG1

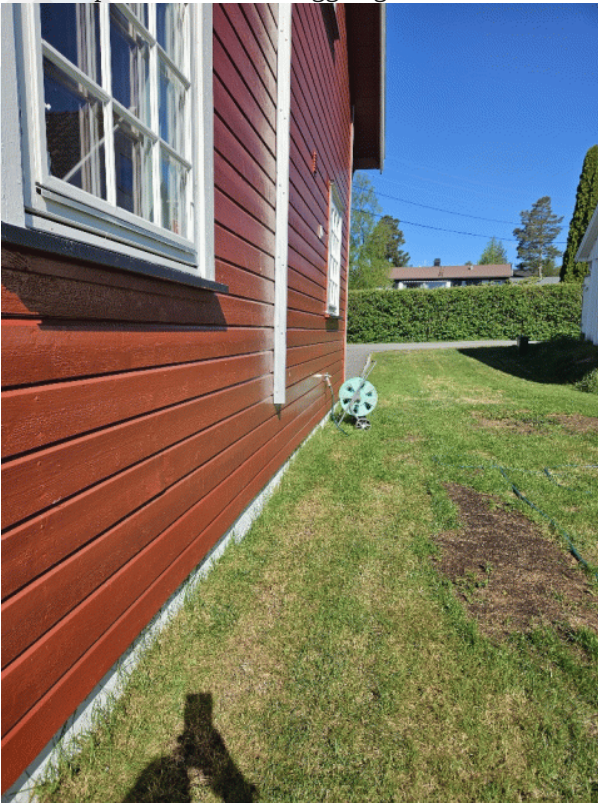
Ytterkledning er montert for nærme grunn og står disponibel for fuktinntrenging. TG2

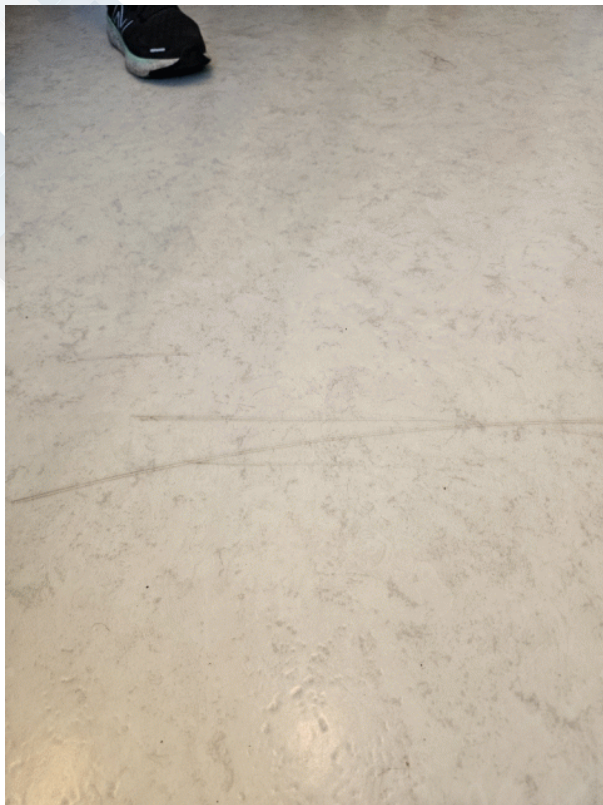
På befaringsdagen ble det avdekket at det ligge fuktsperre bak våtromsplater, dette kan medføre til kondens. TG2 i grenseland til TG3

Gulvbelegget fremstår i grei stand, men det er slitemerker på overflaten og belegget har passert mer enn sin forventet levetid. TG2

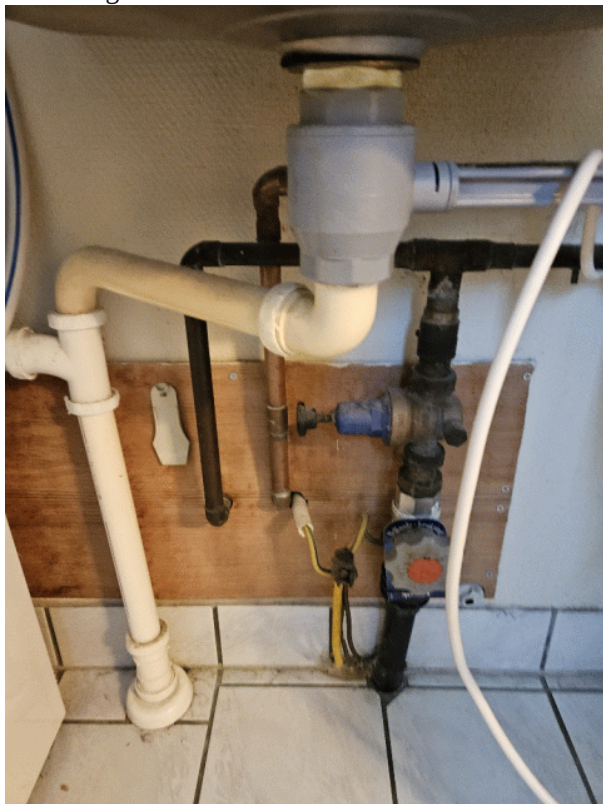
Det er noe korrosjon (irr) på kobberrør på vaskerommet. TG2

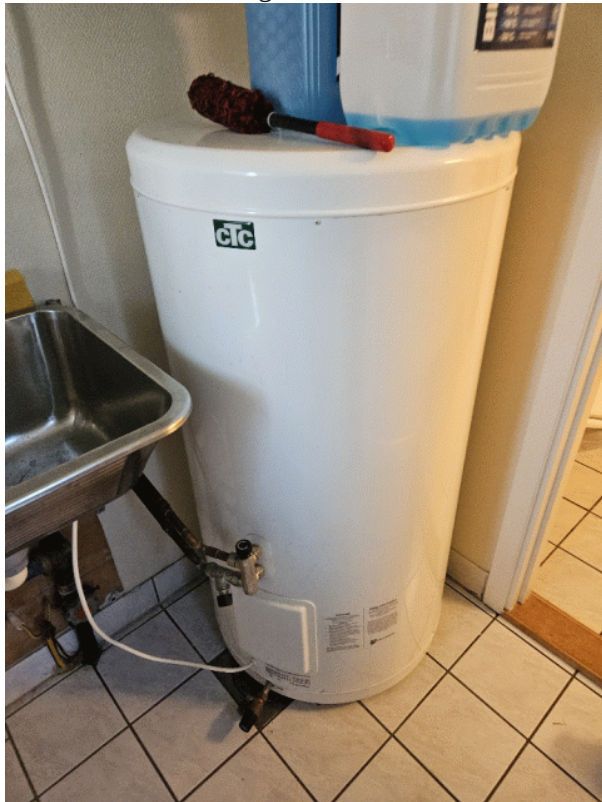
Varmtvannsbereder er fra 1995

Men varmtvannsbereder har passert mer enn sin forventet levetid på 20 år. TG2
