# Tilstandsrapport

Enebolig

Markveien 6, 1870 ØRJE

Befaringsdato: 12.06.2025

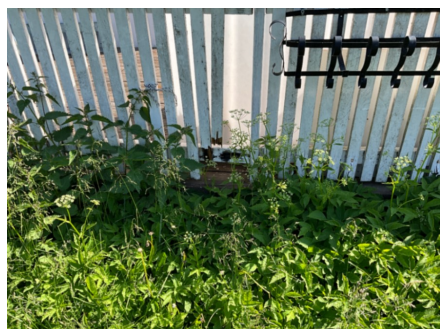
## Vurdering av avvik:

- Det er påvist fukt-/råteskader i konstruksjonen.
- Det er værslitt/oppsprukket trevirke/trepaneler.
- Konstruksjonene har skjevheter.

- Det er påvist værslitt og oppsprukket trevirke/trepaneler på terrasser samt råteskader, som følge av eksponering for vær og vind over tid samt manglende vedlikehold.

- Det er påvist skjevheter i terrasser, sannsynligvis som følge av utilstrekkelig eller mangelfullt grunnarbeid.

- Råteskadet trekledning må skiftes ut.
- Lokal utbedring må utføres.
- Det må foretas tiltak for å lukke avviket.

- Trevirket bør slipes, behandles og byttes ut der det er mest slitt og skadet. Uten tiltak vil oppsprekking og slitasje forverres, noe som kan føre til redusert levetid og økt risiko for råte og skader på terrassen.

- For å rette opp skjevhetene i terrassen, bør grunnarbeidet vurderes og eventuelt forbedres for å hindre videre setninger. Dersom tiltak ikke utføres, kan skjevhetene forverres over tid, noe som kan redusere stabiliteten og sikkerheten til terrassen.

**Kostnadsestimat: 50 000 - 100 000**

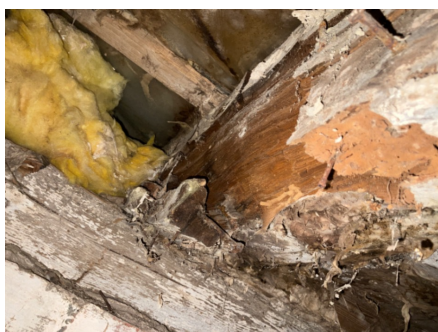
## Vurdering av avvik:

- Målt høydeforskjell på over 20 mm innenfor en lengde på 2 meter. Tilstandsgrad 3 gis med bakgrunn i standardens krav til godkjente måleavvik.
- Målt høydeforskjell på over 30 mm gjennom hele rommet. Tilstandsgrad 3 gis med bakgrunn i standardens krav til godkjente måleavvik.
- Det er påvist skader på konstruksjoner i krypkjeller som er forårsaket av råte eller sopp.

- Det ble foretatt kontroll på planhetsavvik ved hjelp av en punktlaser, målt ca. 48 mm avvik i kjøkken, lokalt ble det målt ca. 30 mm over 2 meter. I 2. etasje ble det målt ca. 28 mm i ett soverom. Målinger kunne ikke gjøres i alle rom grunnet lagring av innbo etc.

- Ved inspeksjon i krypkjeller, ble det påvist råteskader i bjelkelaget samt sopp. Det er kun deler av bjelkelag som er inspisert, og det må derfor påregnes skader i deler som ikke er inspisert, spesielt i områder i kjøkkenet, hvor det ble påvist store, lokale forskjeller.

- Gjennomføre ytterligere undersøkelser og foreta utbedring av skade.

Det anbefales å foreta en fullstendig gjennomgang av bjelkelaget for å kartlegge skadeomfanget. Råteskader og sopp krever sanering og utskifting av skadde materialer. Dersom tiltak uteblir, kan skadeomfanget øke og påvirke byggets bæreevne og inneklima

**Kostnadsestimat: 100 000 - 300 000**

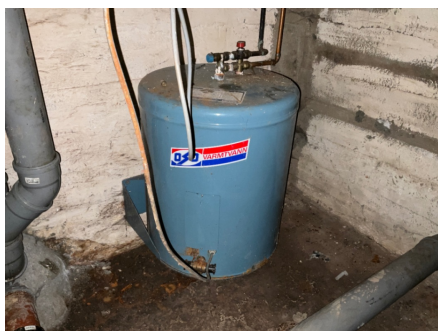
### Vurdering av avvik:

- Det er ikke påvist tilfredsstillende avrenning eller annen kompenserende løsning fra varmtvannstank.
  - Det er ikke påvist tilfredsstillende el-tilkobling av varmtvannstank iht. gjeldende forskrift.
  - Det er påvist at varmtvannstank er over 20 år
- Det er ikke påvist tilfredsstillende avrenning eller annen kompenserende løsning for eventuell lekkasje fra varmtvannstanken, noe som kan medføre at vann ikke blir riktig håndtert ved lekkasje
- Det er ikke påvist tilfredsstillende el-tilkobling av varmtvannstank iht. gjeldende forskrift. Dette var ikke et krav ved oppføringstidspunktet.
- Varmtvannstanken er over 20 år gammel, noe som overstiger forventet levetid for en slik installasjon. Dette øker risikoen for funksjonssvikt, lekkasjer eller ineffektiv drift, da eldre tanker kan ha slitasje på viktige komponenter som kan føre til redusert ytelse og energiforbruk.

- Det er ikke behov for utbedringstiltak siden tanken fungerer i dag, men ut ifra alder kan skader plutselig oppstå på eldre tanker.
- Det bør etableres tilfredsstillende el-tilkobling etter gjeldende forskrift.
- Det bør etableres tilfredsstillende avrenning eller lekkasjesikring ved varmtvannstank.
