# Tilstandsrapport

Rekkehus

Hjortåsen 86 , 5412 STORD

Befaringsdato: 26.01.2026

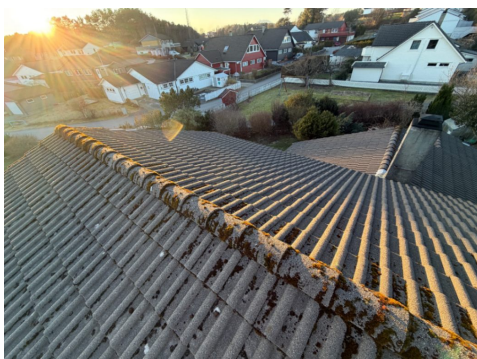
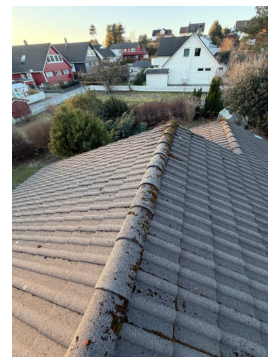
### Taktekking

- Mer enn halvparten av forventet brukstid er passert på taktekkingen.
- Taktekkingen har mose og slitasje på grunn av elde.

Overvåk tilstanden jevnlig. For å få tilstandsgrad 0 eller 1 må tekkingen skiftes ut

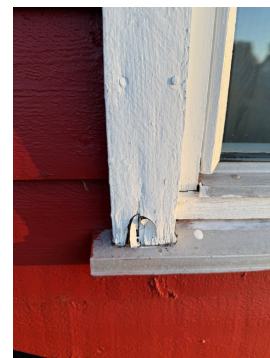
### Veggkonstruksjon

- Det er ingen muresperre i nedre kant av konstruksjon. Utskiftning av enkeltbord må påberegnes på sikt.

Det bør monteres musebørste.

Utskiftning av enkeltbord må påberegnes på sikt.

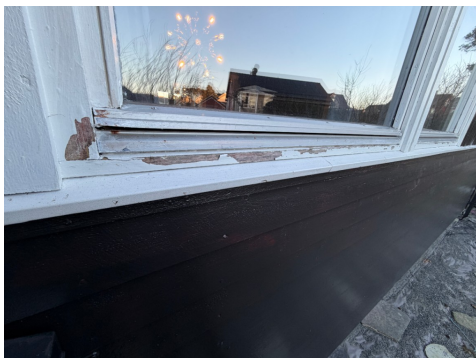
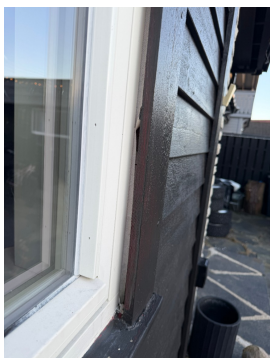
## TG 2 Vinduer

- Karmene i vinduer er slitte og det er sprekker i treverket.

Gliper mellom listverk og karm på kjøkken vindu

- Det må påregnes noe vedlikehold og at enkelte vinduer må skiftes ut.

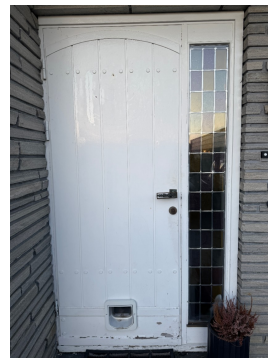
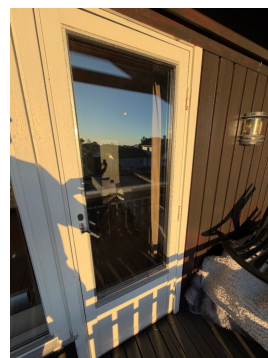
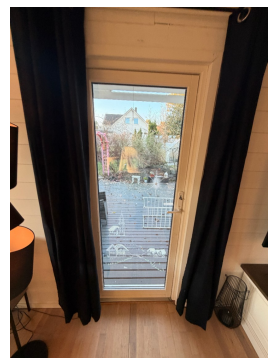
## TG 2 Dører

TG2 grunnet alder.

Katteluke i ytterdør

Terrassedør datert 2016 - TG1 på denne

Utskiftning må påberegnes på sikt.

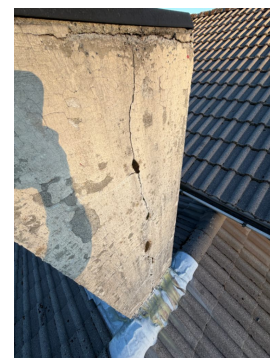
## ! TG 1 Pipe og ildsted

Noe sprekker i puss på pipe utvendig. Tiltak må påberegnes for å unngå videre utvikling.

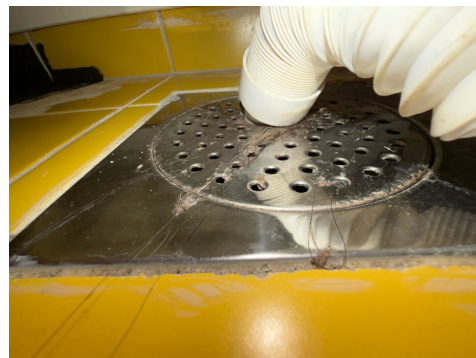
### TG 2 Sluk, membran og tettesjikt

- Mer enn halvparten av forventet brukstid er passert på membranløsningen.
- Mer enn halvparten av forventet brukstid er passert på slukløsningen.

Smøremembran har en naturlig aldringsprosess i form av kjemisk uttørring. Normal forventet levetid på smøremembran er 10-20 år.

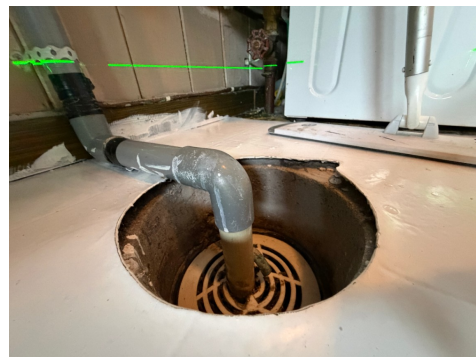
Belegget ligger flatt på gulvet uten oppkant og uten klemring i sluk. Avløp er ført direkte i sluk og det er begrenset med fukt belastning på gulv, tiltak må påberegnes på sikt.

- Våtrommets tettesjikt/membran står foran utbedring/utsiftning.
