# Tilstandsrapport

📍 Maurberget 21, 2218 LUNDERSÆTER

# gnr. 141, bnr. 229, snr. 4

Rapportdato: 04.12.2025

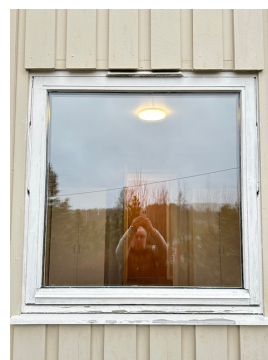
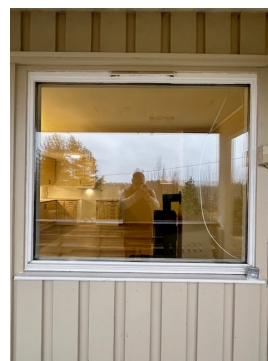
### Vinduer

Vinduer med 3-lag isolerglass, og ventil i karm.

Mere enn halvparten av forventet brukstid er oppbrukt på vinduer.

Dette er sameiets ansvar og kostnader. For å få tilstandsgrad 0 eller 1 må vinduene skiftes ut, men tidspunktet for når dette er nødvendig er vanskelig å si noe om.

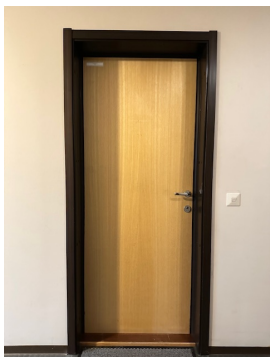
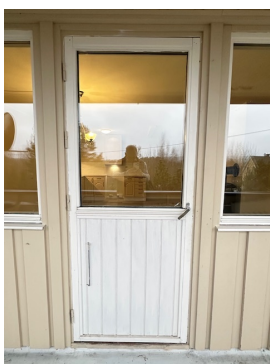
### Dører

Inngangsdør. Terrassedør med 3-lags isolerglass

Mer enn halvparten av forventet brukstid er oppbrukt på terrassedør.

For å få tilstandsgrad 0 eller 1 må terrassedøren skiftes ut, men tidspunktet for når dette er nødvendig er vanskelig å si noe om. Det er sameiet som evt. skifter dører - sameiet tar også kostnaden.

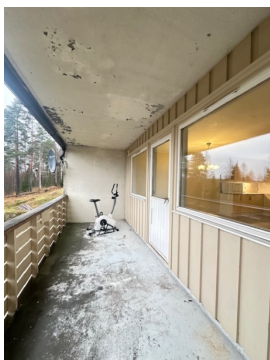
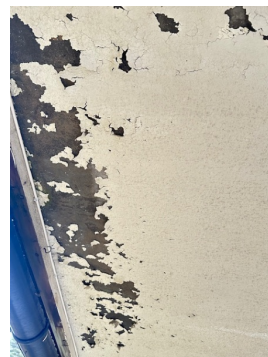
## ! TG 2 Balkonger, terrasser og rom under balkonger

Takoverbygget terrasse med malt betonggulv. Rekkverk med liggende spiler og håndlist. Slitte overflater på betonggulv og tak - det er sameiet som evt. oppgraderer.

Slitt maling på betongoverflater.

Det bør foretas nærmere undersøkelser av betong overflater. Dette er sameiets ansvar og kostnader.

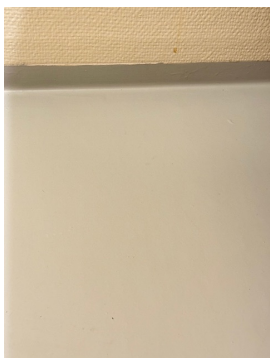
## ! TG 1 Overflater Gulv

Malt (2025) vinylbelegg med oppbrett på gulv. Høydeforskjell på gulv fra dørterskel til topp slukrist er 60 mm.

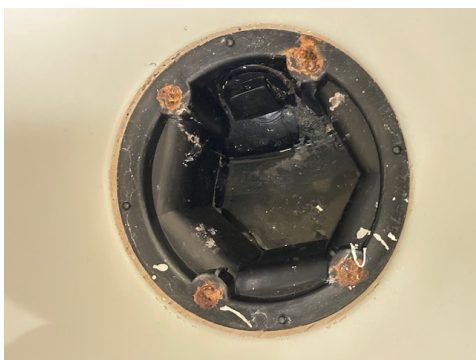
## ! TG 2 Sluk, membran og tettesjikt

Plastsluk med klemring. Malt (2025) vinylbelegg på gulv og malt (2025) glassfiberstrie vegger.

- Mer enn halvparten av forventet brukstid er passert på slukløsningen.

- Overvåk tilstanden jevnlig. For å få tilstandsgrad 0 eller 1 må slukløsningen skiftes ut og sannsynligvis må også membransjiktet skiftes/utbedres. Det er imidlertid vanskelig å si noe om tidspunktet for når dette er nødvendig.

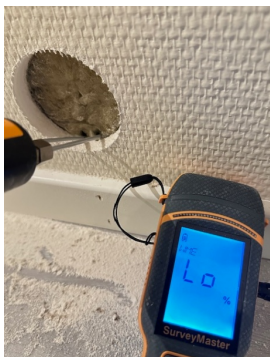
## ! TG 1 Tilliggende konstruksjoner våtrom

Det er boret hull i vegg. Fuktmåling med pigger inne i vegg - mot bad/vaskerom. Det påvises ikke fukt over normalen.

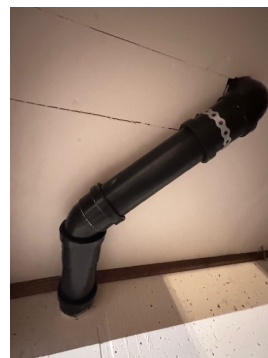
#### ! TG 2 Avløpsrør

Avløpsrør av plast

- Mer enn halvparten av forventet brukstid er passert på innvendige avløpsledninger.

- Det er ikke behov for utbedringstiltak siden anlegget fungerer i dag, men ut ifra alder kan skader plutselig oppstå på eldre anlegg.
