# Tilstandsrapport

📍 Maurberget 21, 2218 LUNDERSÆTER

# gnr. 141, bnr. 229, snr. 4

Rapportdato: 04.12.2025

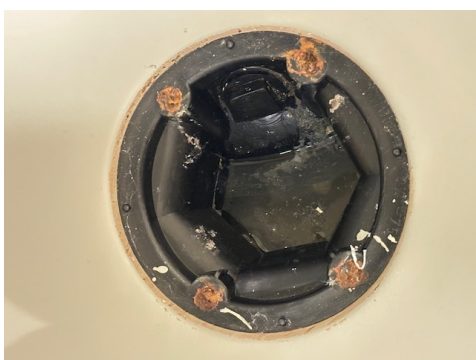
## ! TG 2 Sluk, membran og tettesjikt

Plastsluk med klemring. Malt (2025) vinylbelegg på gulv og malt (2025) glassfiberstrie vegger.

- Mer enn halvparten av forventet brukstid er passert på slukløsningen.

- Overvåk tilstanden jevnlig. For å få tilstandsgrad 0 eller 1 må slukløsningen skiftes ut og sannsynligvis må også membransjiktet skiftes/utbedres. Det er imidlertid vanskelig å si noe om tidspunktet for når dette er nødvendig.

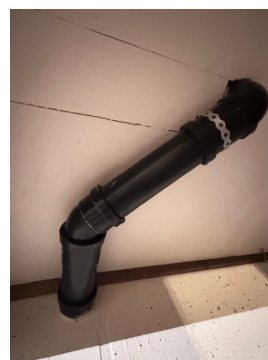
#### ! TG 2 Avløpsrør

Avløpsrør av plast

- Mer enn halvparten av forventet brukstid er passert på innvendige avløpsledninger.

- Det er ikke behov for utbedringstiltak siden anlegget fungerer i dag, men ut ifra alder kan skader plutselig oppstå på eldre anlegg.
