# Tilstandsrapport

Boligbygg med flere boenheter

Sørumsgata 9, 2000 LILLESTRØM

Befaringsdato: 07.05.2025

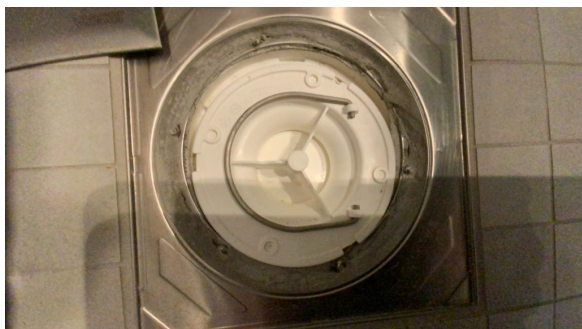
## TG 1 Sluk, membran og tettesjikt

Det er plastsluk og smørmembran med dokumentert utførelse.

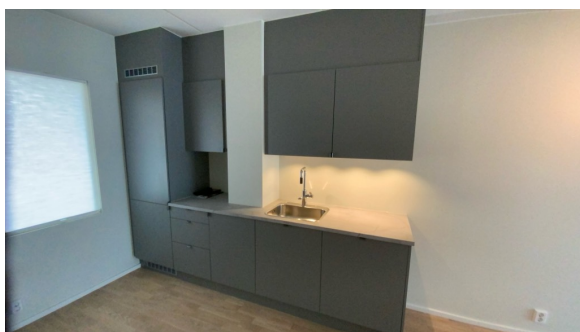
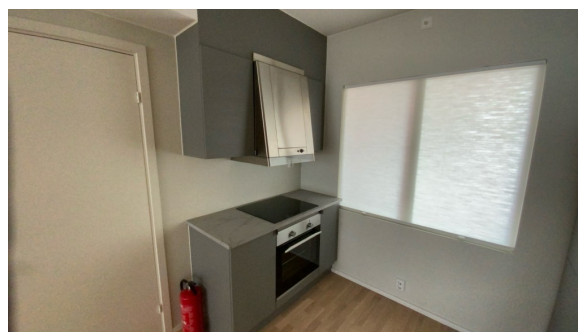
### TG 1 Overflater og innredning

Kjøkkenet har innredning med glatte fronter. Benkeplaten er av laminat. Det er integrert kjøøl/fryseskap og oppvaskmaskin. Nedfelt induksjonstopp og innebygget stekeovn. Etablert vannstoppsystem og komfyrvakt.

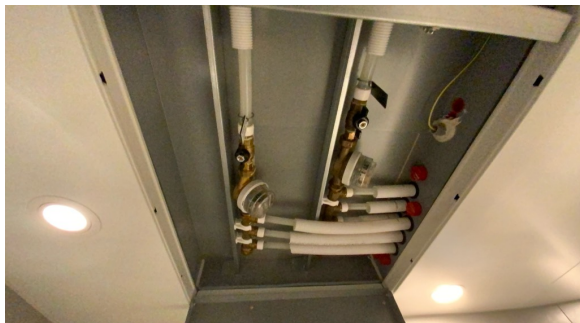
### TG 2 Vannledninger

Innvendige vannledninger er av plast (rør i rør). Det er besiktiget i rørskep.

- Rørkursene på rør-i-rør systemet på vannledninger er ikke merket.

- Rørkurser på rør-i-rør system bør merkes.

Dette for å kunne lokalisere hvilket rør som går hvor for utskifting av rør ved en lekkasje.
