# Tilstandsrapport

Boligbygg med flere boenheter

Sanddalsvegen 3 , 5221 NESTTUN

Befaringsdato: 21.02.2026

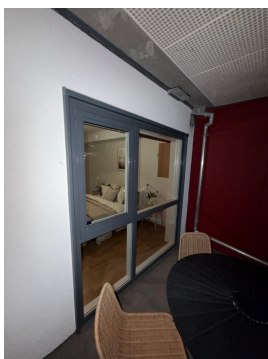
### ! TG 1 Vinduer

Bygningen har malte trevinduer som er aluminiums kledd utvendig med 2-lags glass.

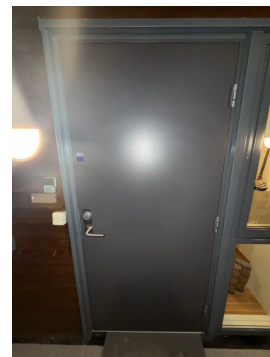
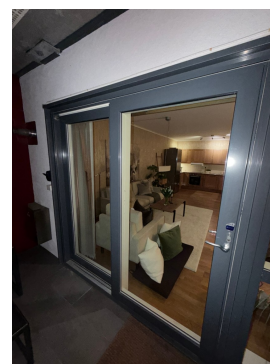
### ! TG 1 Dører

Bygningen har stål/aluminiums hovedytterdør og skyvebalkongdør i malt tre som er aluminiums kledd utvendig. Denne bygningsdelen vedlikeholdes av sameiet.

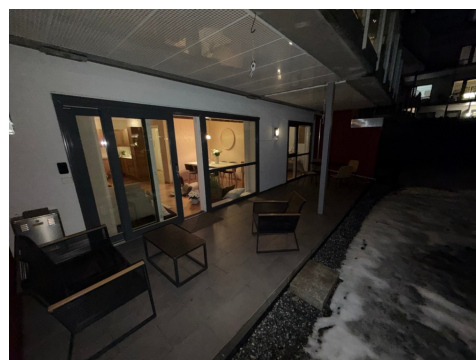
### ! TG 1 Balkonger, terrasser og rom under balkonger

Flislagt terrasse med tilkomst fra stue/kjøkken, oppmålt til 20.3m2

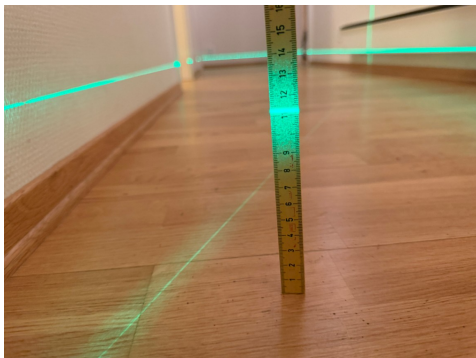
Etasjeskiller er av betongdekke. Kontrollert med laser.

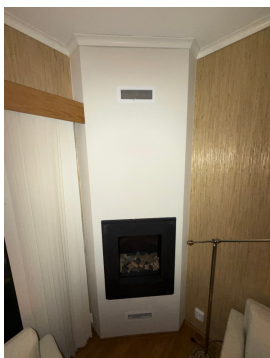
## ! TG 1 Pipe og ildsted

Gasspeis i stue.

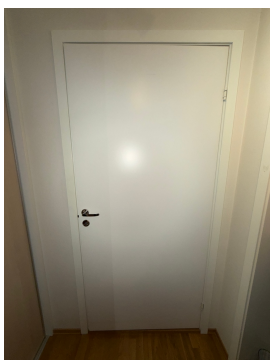
## ! TG 1 Innvendige dører

Innvendig har boligen malte glatte dører.

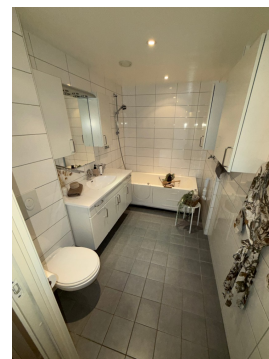
1.ETASJE > BAD - 5.2M2

Bad fra byggeår

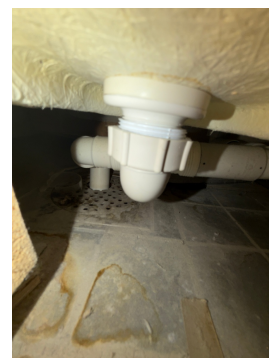
## ! TG 2 Sluk, membran og tettesjikt

Det er plastsluk og smøremembran med ukjent utførelse.

- Mer enn halvparten av forventet brukstid er passert på membranløsningen.

Smøremembran har en naturlig aldriingsprosess i form av kjemisk uttørking. Normal forventet levetid på smøremembran er 10-20 år. Ved å etablere tett dusjkabinett vil badet kunne vare i flere år enn den antatte gjenstående levetiden.

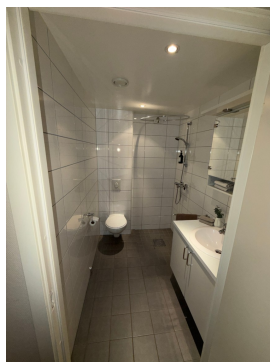
## 1.ETASJE > BAD - 3.1M2

Bad fra byggeår

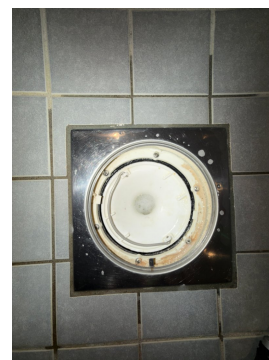
### TG 2 Sluk, membran og tettesjikt

Det er plastsluk og smøremembran med ukjent utførelse.

- Mer enn halvparten av forventet brukstid er passert på membranløsningen.

Smøremembran har en naturlig aldringsprosess i form av kjemisk uttørring. Normal forventet levetid på smøremembran er 10-20 år. Ved å etablere tett dusjkabinett vil badet kunne vare i flere år enn den antatte gjenstående levetiden.

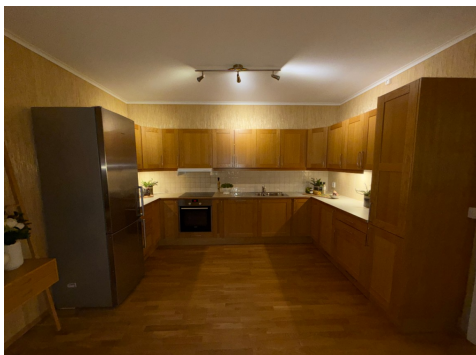
### TG 1 Overflater og innredning

Sigdal kjøkken innredning med profilerte fronter. Benkeplaten er av laminat. Fliser på vegg mellom benkeplate og overskap. Det er kjøll/frysenskap, oppvaskmaskin, platetopp, stekeovn og vannstoppsystem.

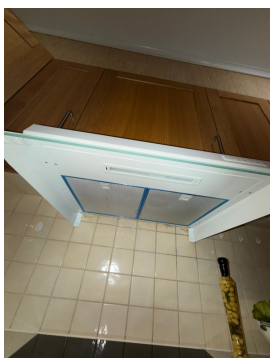
## TG 1 Avtrekk

Det er avtrekk via balansert anlegg.

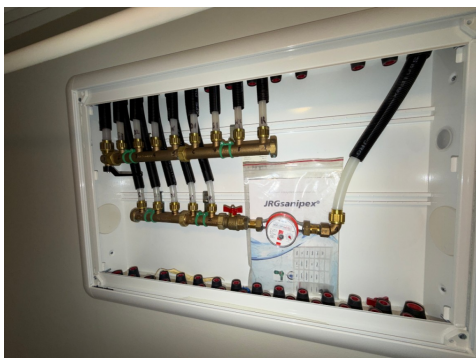
### TG 1 Vannledninger

Innvendige vannledninger er av plast (rør i rør). Det er besiktiget i rørskap.

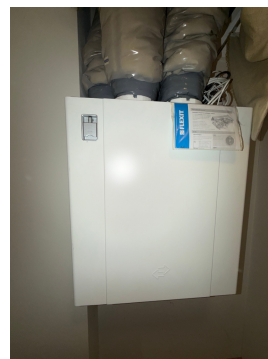
### TG 1 Ventilasjon

Boligen har balansert ventilasjon.

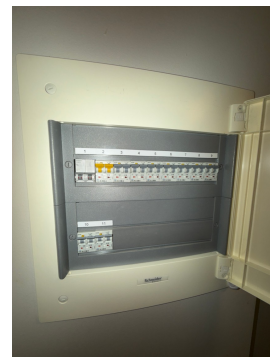
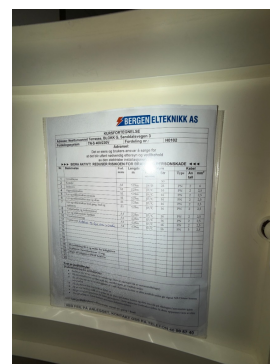
## Generell kommentar

Det er foretatt en enkel vurdering av anlegget basert på selgers informasjon og besiktelse av synlige deler i boligen.
